# Tilstandsrapport

Tomannsbolig

Lauvlie 43, 3539 FLÅ

Befaringsdato: 22.07.2025

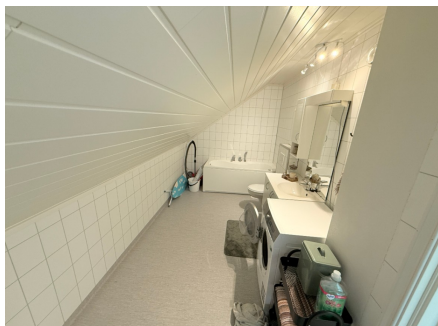
### TG 1 Overflater vegger og himling

- Det er påvist at høydeforskjell fra topp slukrist til gulv/synlig topp membran ved dørterskel er mindre enn 25 mm.
- Det er påvist avvik i fallforhold til sluk i forhold til krav i forskrift på byggetidspunktet.

Badet fungerer med dette avviket, men det må utvises forsiktighet ved bruk.

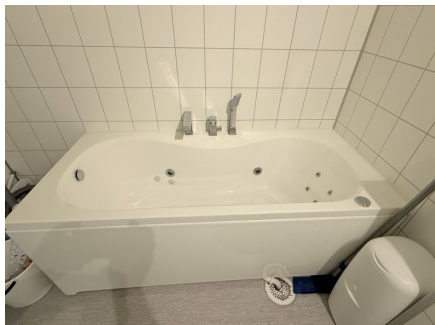
Rommet har innredning med nedfelt servant, veggmontert toalett, badekar og opplegg for vaskemaskin og tørketrommel.

Det er opplyst fra eier at vannslangen fra vaskemaskinen har hoppet ut av avløpet ved et par anledning, og at vannet rant utover gulvet. Det er ingen visuelle symptomer på at tilliggende konstruksjoner er skadet.

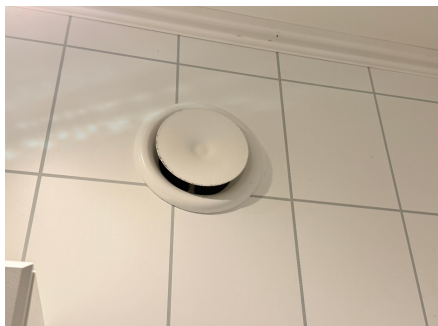
### TG 0 Tilliggende konstruksjoner våtrom

Hulltaking er foretatt uten å påvise unormale forhold. Hulltaking er foretatt ved/i Hulltaking foretatt i trappeløp i vegg på bakside av vannledning til dusj uten å påvise unormale forhold.. Fuktivotemåling (vekt%) i konstruksjonen ble målt til 0.

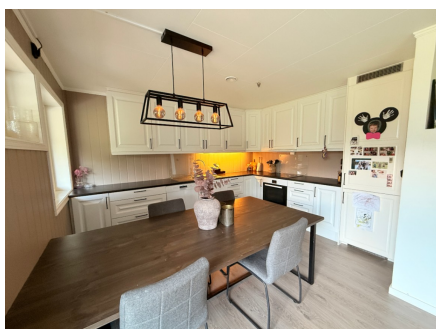
Kjøkkenet har innredning med profilerte fronter. Benkeplaten er av laminat. Det er kjøl/fryseskap, oppvaskmaskin, platetopp, stekeovn og komfyrvakt. Det ble ikke observert skader på innredningen på befaringsdagen.

Det er ikke kontrollert forhold bak sokkelen under kjøkkeninnredningen, da dette krever demontering av sokkelen, og inngrep i en konstruksjon.

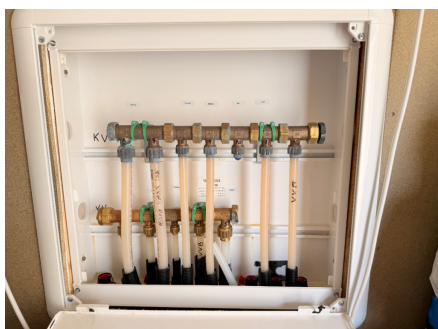
Innvendige vannledninger er av plast (rør i rør). Det er besiktiget i rørskap.

Det er opplyst fra eier at det har vært en vannlekkasje fra vannfordeler skapet. Dette har gjort at MDF platene i stuen har noen små svelle bobler. Det er ikke registrert fukt i dag, og omfanget er svært begrenset.
