Olstad

gnr. 186 bnr. 22 i Sel kommune

Markedsverdi/ Oppsummering

Sammendrag verdifastsetting

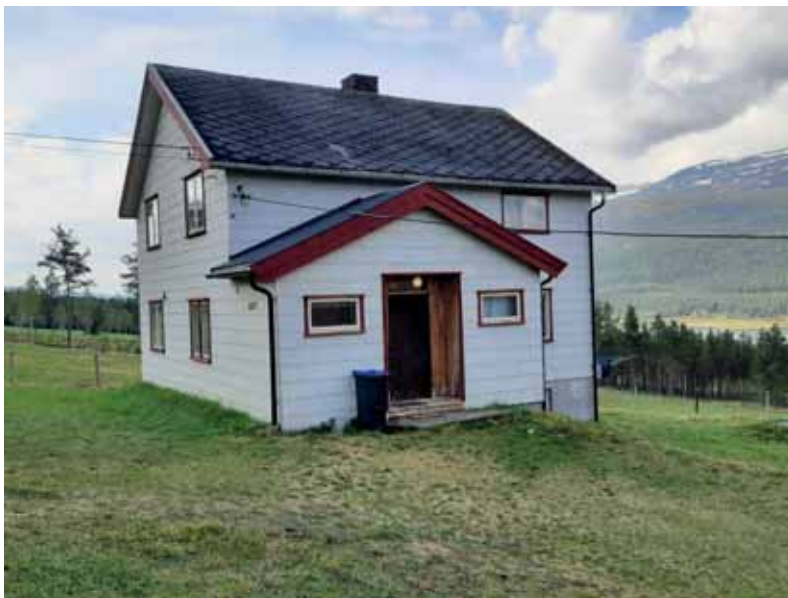
Det er tegn til fuktinnslag i kjellervegger.

Det er setningsskader/sprekker i betongvegg ved kjellerinngang. Det er trolig behov for drenering og terrengjustering rundt hele huset.

Yttertaket er ikke inspisert, men det synes å være skade ved møne på ytre gavlvegg.

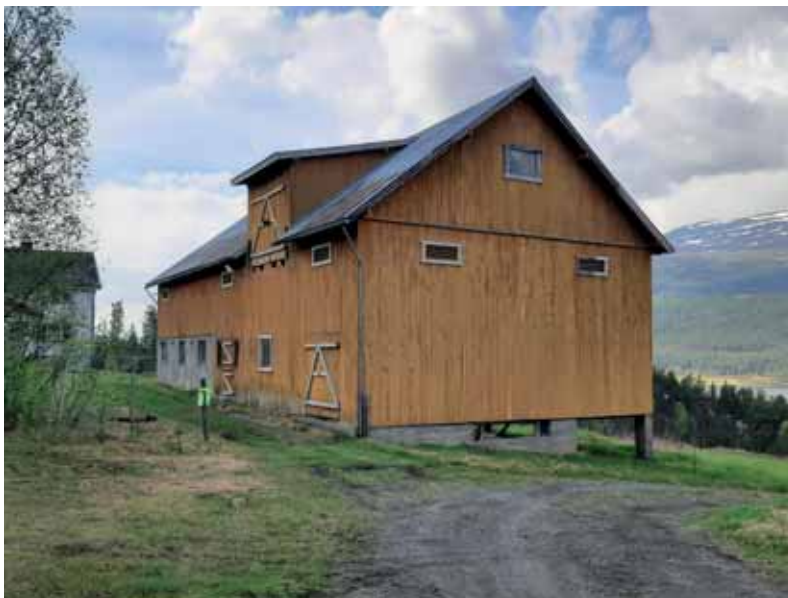
Det var opprinnelig kjørebru med innkjøring på indre langvegg. Bare sokkelen står igjen. Det er betong ringmur i sokkelen. Noe sprekkdannelse. Det er langsgående kjøring for hele låven.

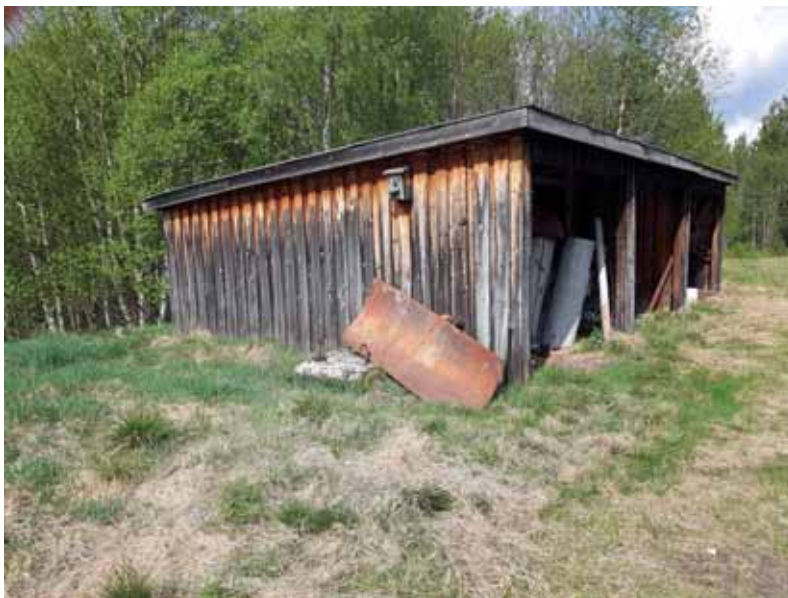
Redskapshuset er oppført i bindingsverk med åpen front. Det er kledd med stående kledning. Det inndelt i 3 enkle rom. Takkonstruksjon er sperretak (pulttak). Yttertaket er tekt med bølgeblekk. Fronten bæres av drager og 2 trestolper. Det er ikke støpt golv i redskapshuset.

Redskapshuset står på stein/betong fundament. Det er behov for terrengjustering for å unngå råteskader. Det virker slitt.

Eldre bygninger vil normalt ha løpende behov for vedlikehold og påkostninger, og det må påregnes kostnader i hele bygningen virker noe slitt.
