Boligsalgsrapport

Bolig, Sentrumsgata 2

2265 NAMNÅ

Oppdragsnr. 75
Referansenr.
Befaringsdato 08.07.2021
Rapportdato 12.07.2021
Rapportansvarlig Arne Skyrud
Tlf.: 477 54 513
E-post: a.s.takst@gmail.com

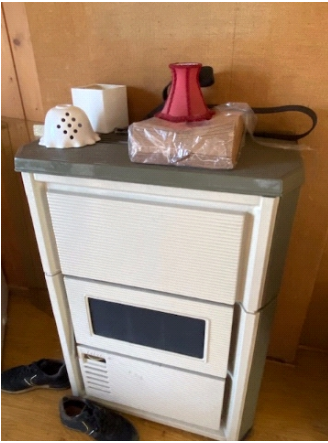
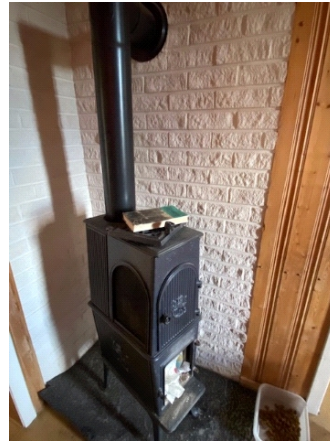
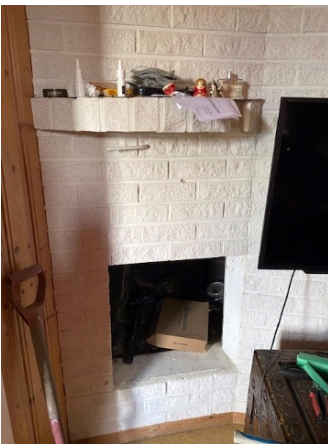
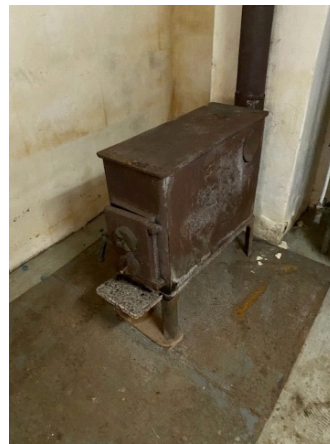
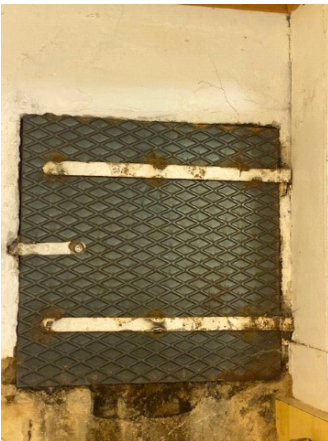
- Kjeller: Det er fukt i konstruksjonen.

Tiltak

- Enebolig: Fjern tapet på pipeløp i hall 1 etg.. Tettingen rundt pipa må undersøkes.

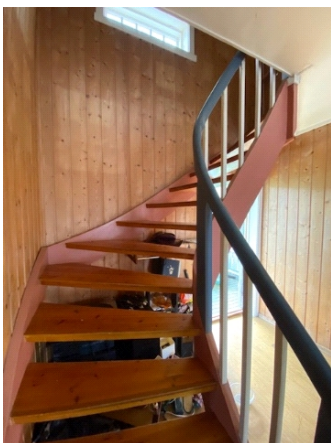
INNENDIGE TRAPPER

Svingtrapp med åpne opptrinn . Malte vanger og lakkert furutrinn. Malt rekkverk og håndlist

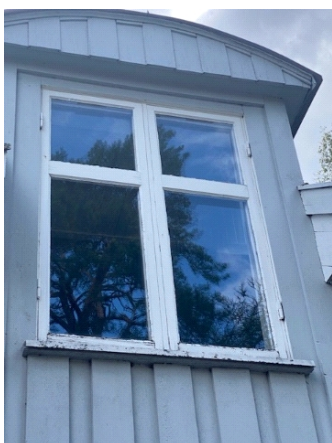
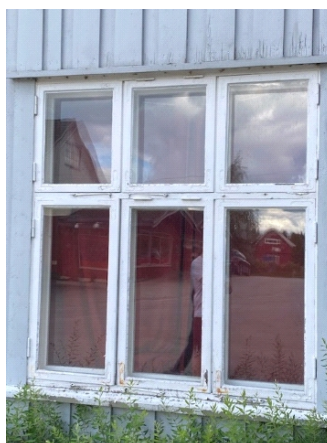
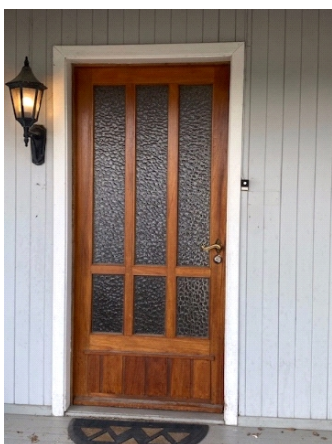
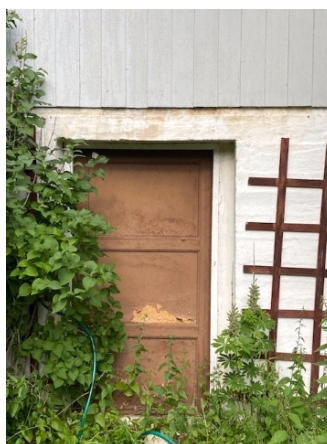
16.1.3 Vinduer og ytterdører

TG 2

- Vinduer: Gamle vinduer bør erstattes med nye.
- Ytterdører: Gamle dører bør erstattes med nye.

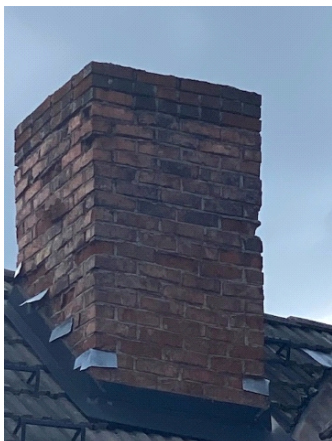
Taket har flate betongtakstein fra antatt 1970. Arker på taket har metallbeslag på takflater. Det er synlig at lekter på taket begynner å råtne. Vindsider har sprekker og begynnende råte, maling flasser.

Tiltak

Påregnet at pipen over tak må renoveres.

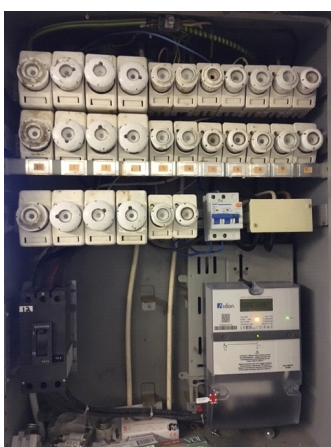
Vurdering og begrunnelse

Gammelt opplegg El. anlegget må sjekkes.
