Tilstandsrapport

📍 Sør-Trettenvegen 382 , 2635 TRETEN

Befaringsdato: 05.10.2022

Rapportdato: 20.10.2022

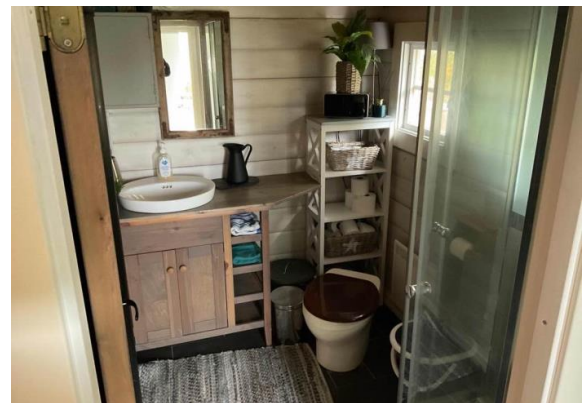
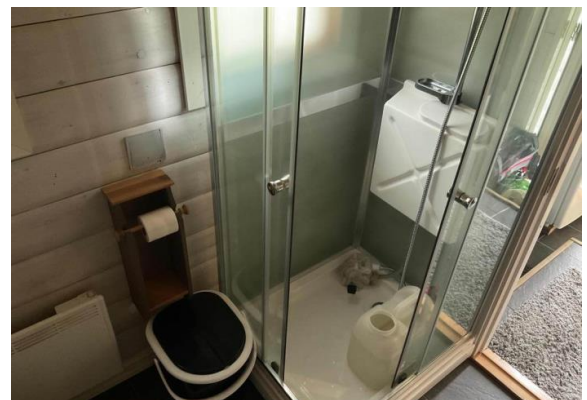
Satt inn dusjkabinett.

Gulv har ikke membran.

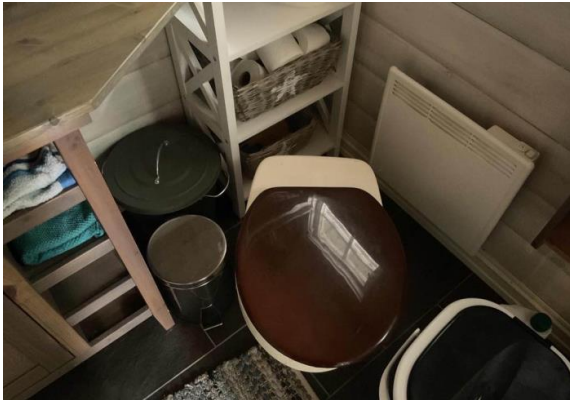
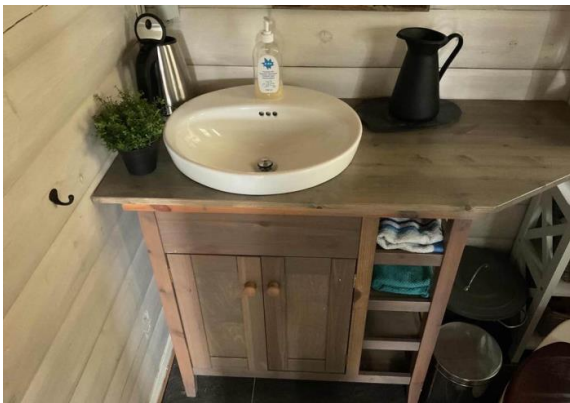
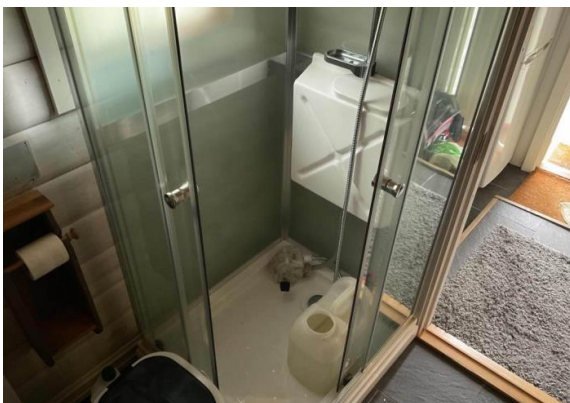
Rommet har innredning med nedfelt servant, mulddo tilknyttet tank i underetasjen og dusjkabinett med vanntank og fotpumpe. Ikke funksjonstestet, TG satt pga. antatt alder.

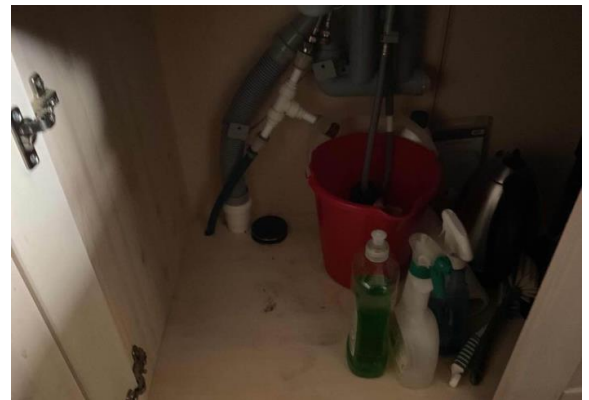
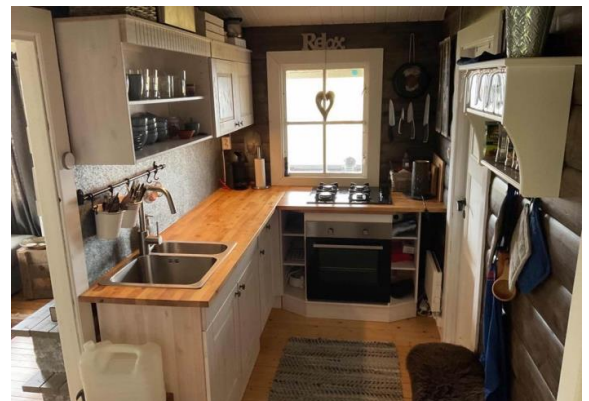
Kjøkkenet har innredning med profilerte fronter. Benkeplaten er av heltre med nedfelt servant med ettgreps blandebatteri. Det er komfyr og platetopp med gasbluss.

Under befaring var ikke vann påskrudd (kun sommervann jfr. eier). Se bemerkning under vannledninger (ikke fagmessig).

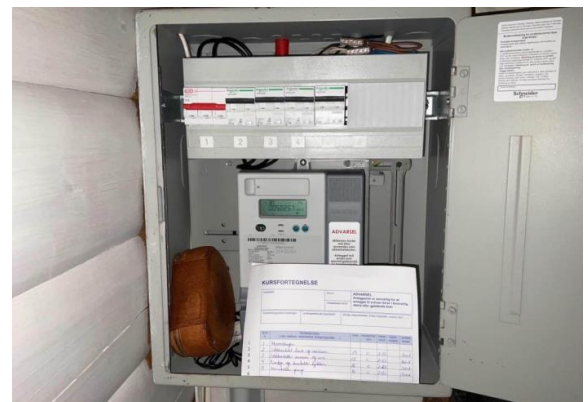
10. Finnes det kursfortegnelse, og er den i samsvar med antall sikringer?
Ja
11. Foreta en helhetsvurdering av det elektriske anlegget, dets alder, allmenne tilstand og fare for liv og helse. Bør det elektriske anlegget ha en utvidet el-kontroll?
Ja

Det anbefales kontroll av det elektriske anlegget.

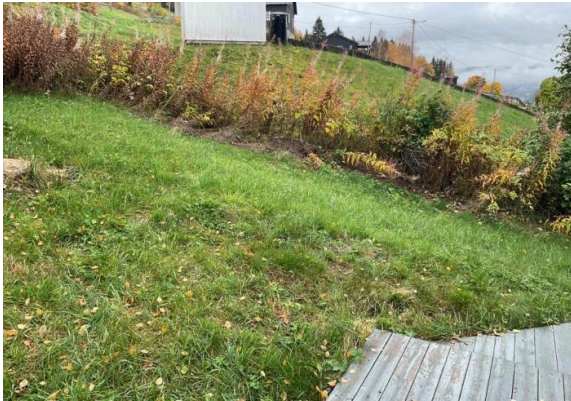
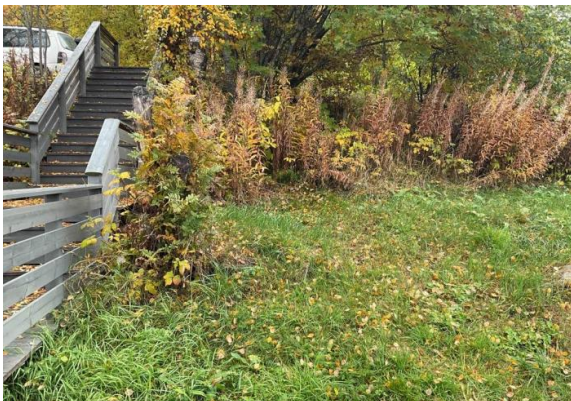
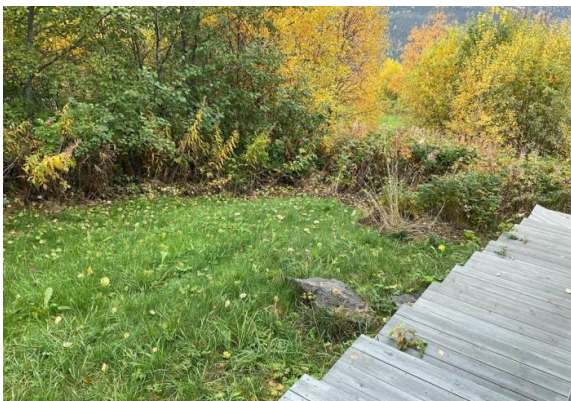
Byggegrunn

Det er ukjent byggegrunn.
