SUBARU OUTBACK 175 HK AUTOMAT 4X4

TESTDATO: 16.11.2022    KODE: 106012  
0

NBF Tilstandsrapport er utarbeidet av Norges Bilbransjeforbund og Forbrukerrådet.

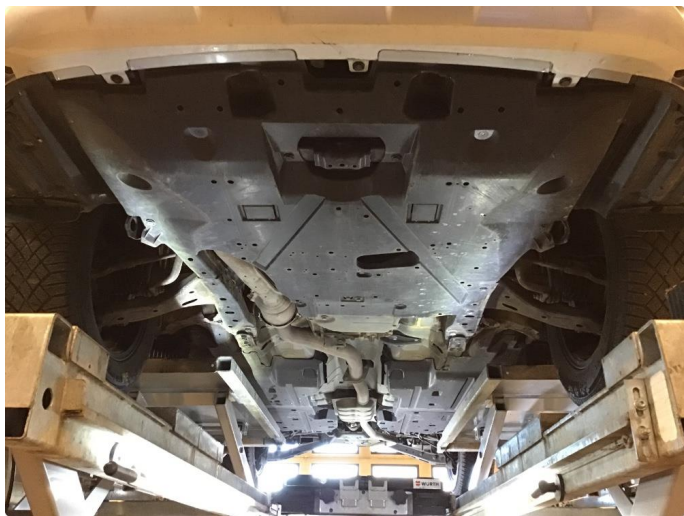
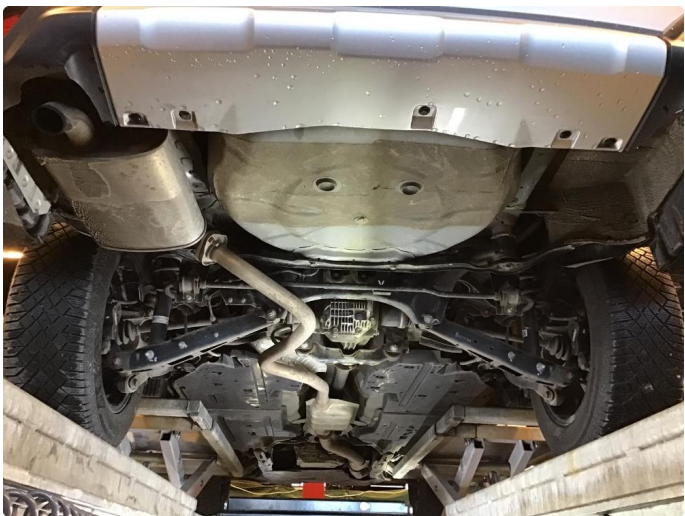
| ✓ Venstre foran 50% | ✓ Høyre foran 57% |
| ✓ Venstre bak 50% | ✓ Høyre bak 57% |

Anbefal en dekkrotasjon for jevn dekktilstand

Kan kreve utskifting av løsløstsystem

Kan kreve justering av hjul eller spindeler
