**VOLVO XC60 4X4**
**TESTDATO: 21.10.2022**    **KODE: 104323**  
**4**

<b>XV70611</b>

NBF Tilstandsrapport er utarbeidet av Norges Bilbransjeforbund og Forbrukerrådet.

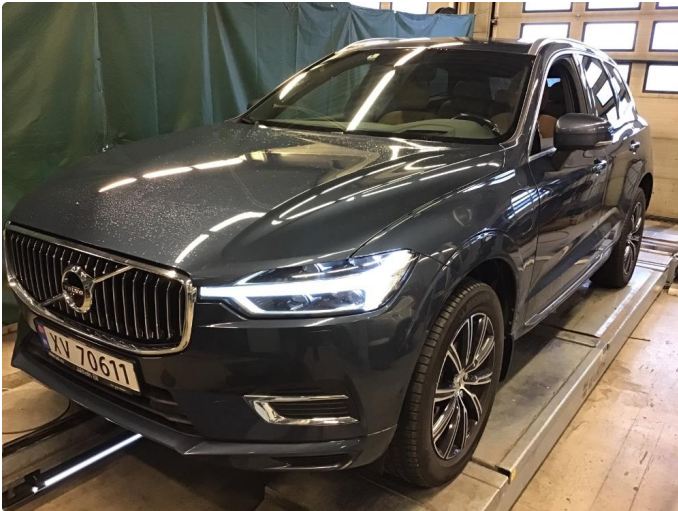
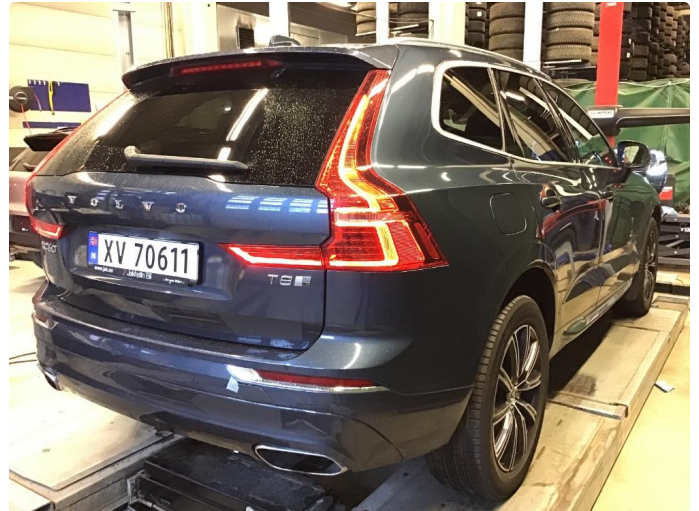
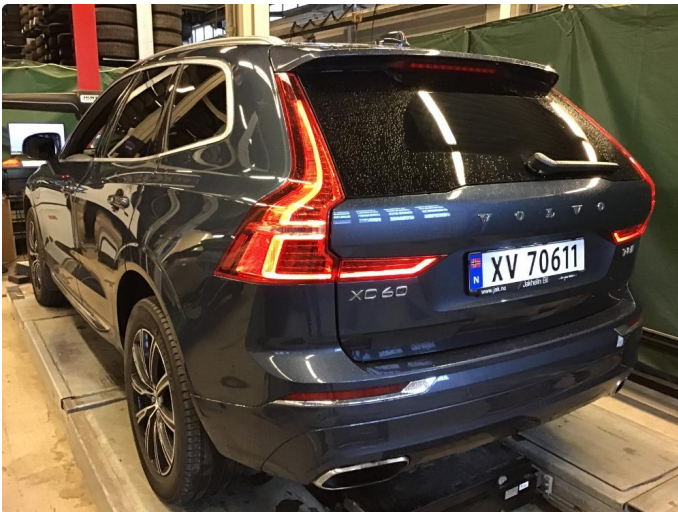
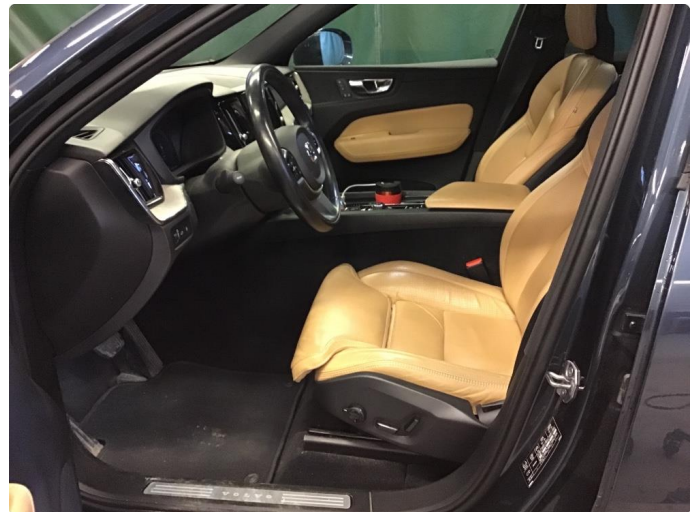
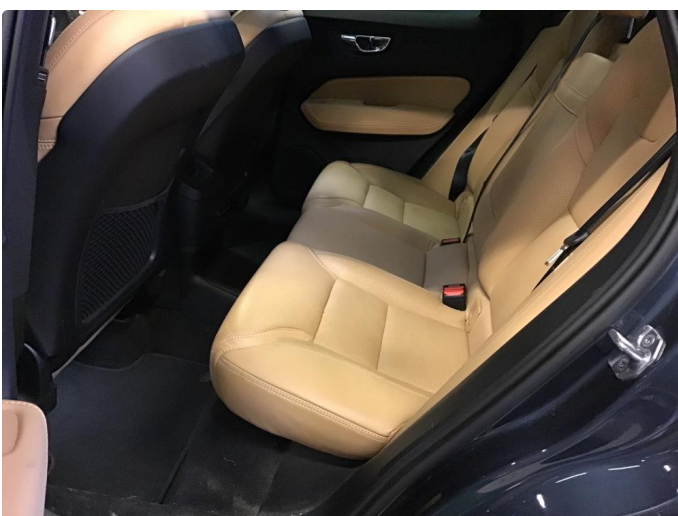
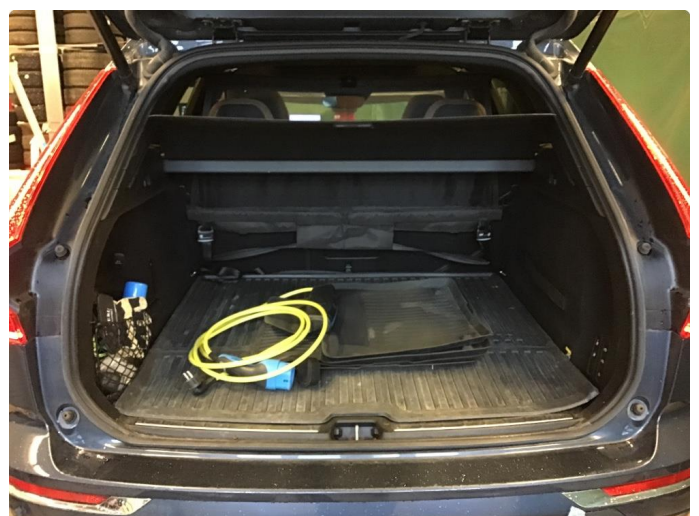
**Hjulinnstilling** IKKE GODKJENT

Tot. spissing foran  
 Camber foran  
 Total spissing bak  
 Camber bak

Anbefal en omfattende innstillingskontroll av alle hjul for å forhindre uønskede drivstofforbruk og trykkløst.
