Lilletorgnes 31

Det foreligger tilstandsrapport med verditakst fra Drevland AS som beskriver eiendommens tekniske forhold og byggemåte nærmere. Rapporten er en vesentlig del av salgsoppgaven, og må gjennomgås grundig før beslutning om å inngi bud.

Tilstandsrapport

FRITIDSBOLIG

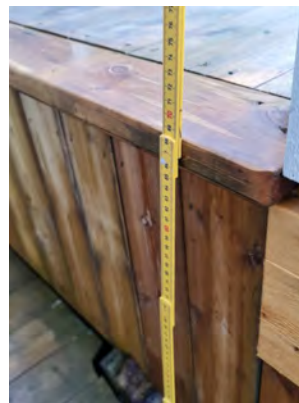
TG 3

Balkong av impregneret materiale i mot vest fra byggeår og 2021

Manglende rekkverk

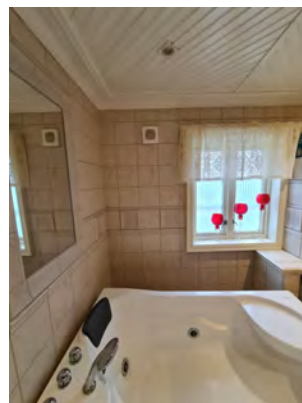
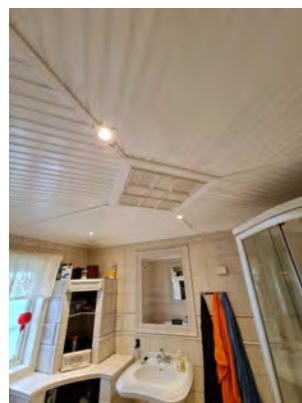
Overflater vegger og himling

Det er vindu/dør med ikke fuktbestandige materialer i våtsonen (dusjsonen), løsningen eller byggematerialet er uegnet

TG 2

- Uegnede materialer må fuktbeskyttes/utskiftes.
