Tilstandsrapport

📍 Lenningentunet 1307, 2890 ETNEDAL

Gnr. 151, Bnr. 1, Snr. 8, Fnr. 79

Oppdragsnr: 10666-1029

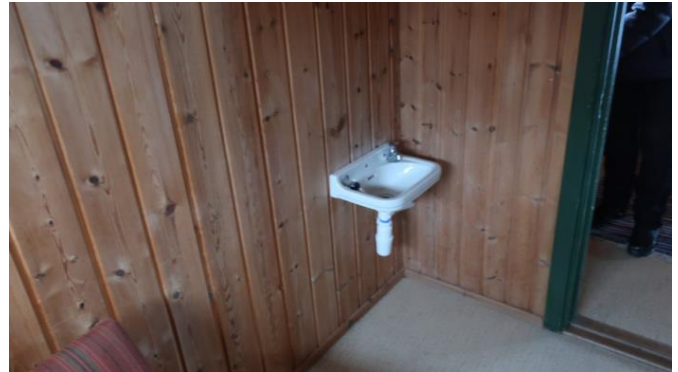
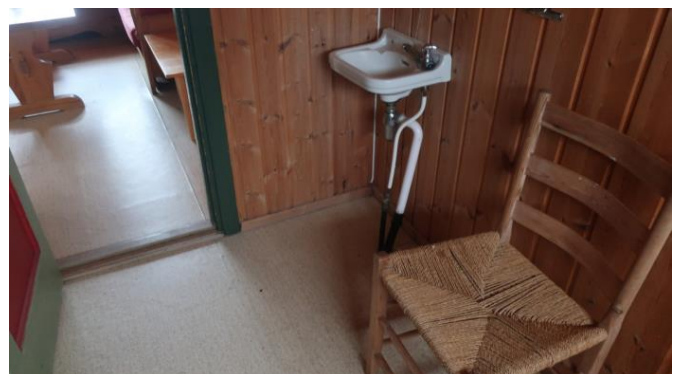
TG 1

Servant på begge soverommene. Enkelt opplegg - kalt vann.
