Verditakst for landbrukseiendom

Mogeilen 1 A og B

Gnr. 268 Bnr. 1

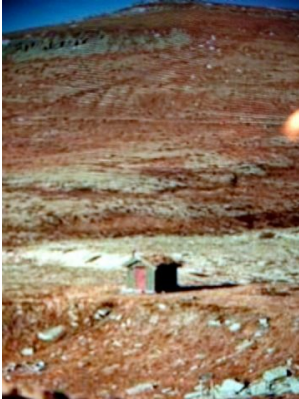
En må anta at dette dreier seg om en svært enkel jakt bu, areal anslås til ca 12 m².
Bua opplyses å være renovert en gang på 90-tallet.
Isolert og pålagt nytt torvtak.
1 rom inneholdene senger, bord, stoler og vedovn.
Festet ligger i Rondane nasjonalpark, litt innenfor Høvringen-området.

Jaktbua (bilde fra album)
