TOYOTA COROLLA 90 HK MANUELL FORHJULSDRIFT
TESTDATO: 01.06.2022 KODE: 969314

YU42655	102 132 KM	16.04.2012 Førstegang registrert	Diesel
----------------	-------------------	--	---------------

NBF Tilstandsrapport er utarbeidet av Norges Bilbransjeforbund og Forbrukerrådet.

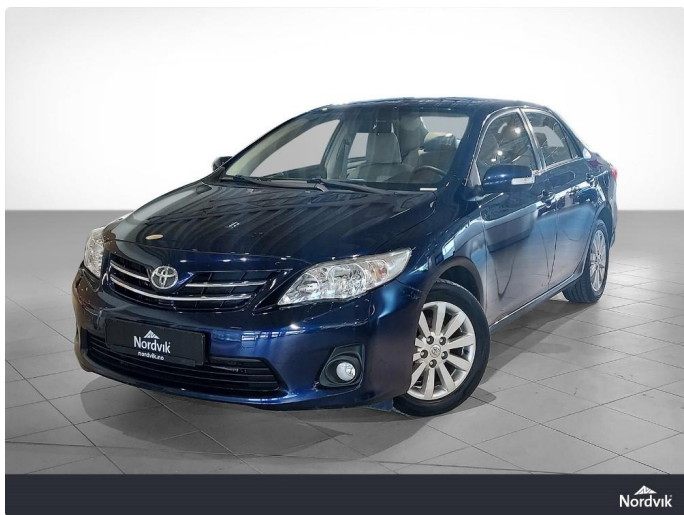
Punkt	Beskrivelse	Plassering
1. EKSTERIØR		
1.1 Lakk	generelt mye riper og småbulker	
1.2 Dekk/Felger	gamle dekk	
1.3 Dekk/Felger	hjulsett to mangler	
1.4 Støtfanger	ufagmessig utført arbeid	
1.5 Kanal	bulk med lakkskade	høyre foran

1.5 Bulk med lakkskade
