Tilstandsrapport

📍 Stridsmovegen 105 D , 3880 DALEN

Gnr. 124, Bnr. 32

Fritidsbolig - Byggeår: 1983

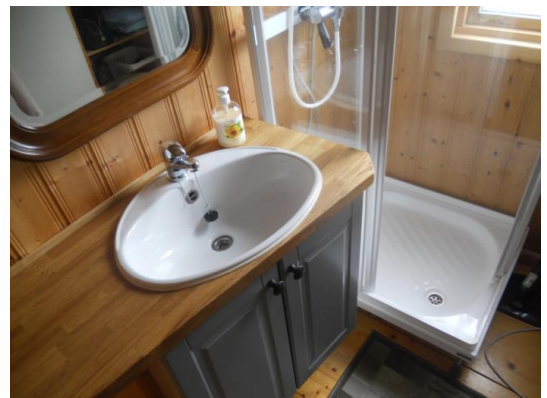
Sanitærutstyr og innredning

TG 1

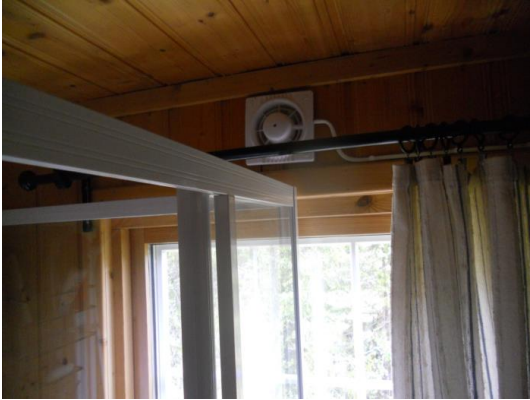
Ventilasjon

TG 1

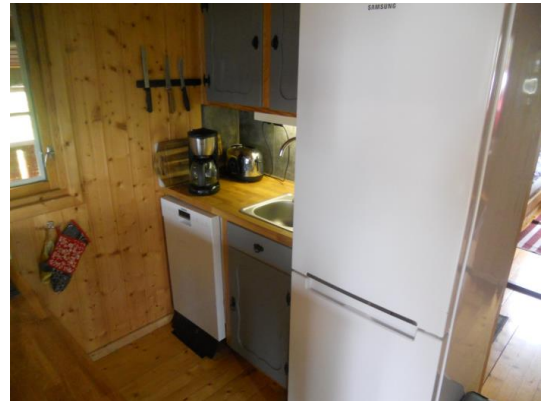
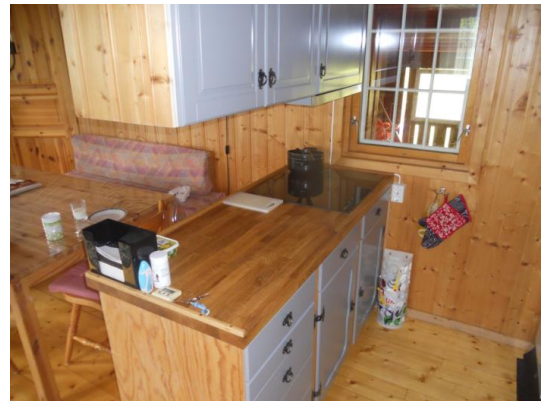
TG 1

Benkeplate er av heltre eik. Vann til kran i vaskekum og oppvaskmaskin fra trykktank i bod går ned under hytta og videre ut i spredningsgrøft. Kjøkkeninnredning er fra byggeår. Oppvaskmaskin, servant og platetopp (induksjonstopp), benkeplate og to overskap er fra 2018. Opplysning iflg. eier.

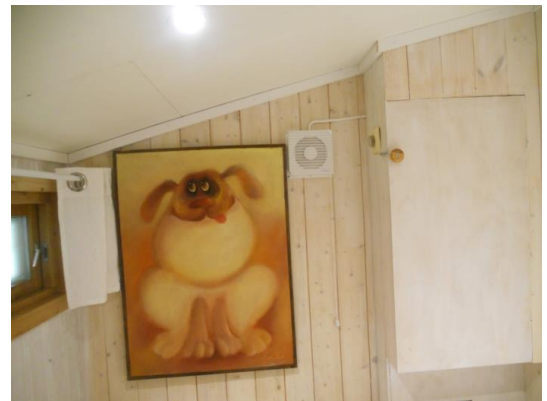
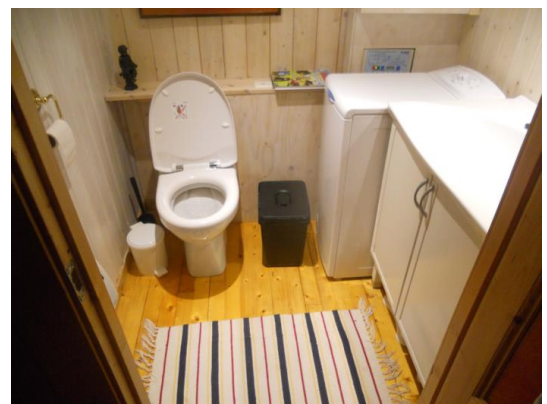
Avløp fra toalett går ned i miljøtang og ut i spredningsgrøft. Avløp fra vaskemaskin og servant er ned i rør i gulv og videre ut i spredningsgrøft.

El. vifte i yttervegg. Panelovn på vegg.

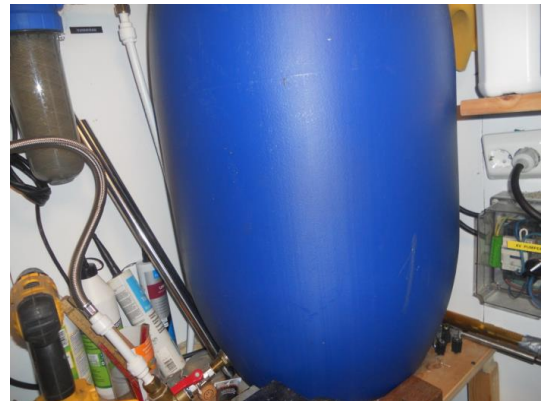
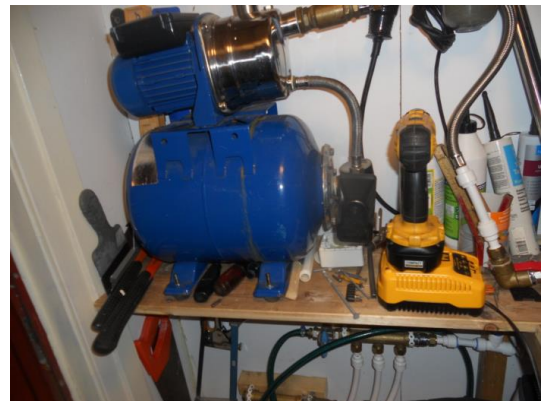
Installasjon opplyses ikke beregnes med at det er innlagt fast vann i fritidsbolig, ved at det ikke er fast tilkobling av vannrør fra brønn og inn, men ved slange fra brønn som frakobles i bod når fritidsbolig ikke er i bruk.

Avløp fra kjøkken, bad og vaskemaskin i toalettrom ned i rør under hytta og ut i spredningsgrøft. Avløp fra wc i toalettrom går til miljøtank og ut i spredningsgrøft. Pose i miljøtank tank tømmes en gang i året, eller etter behov.

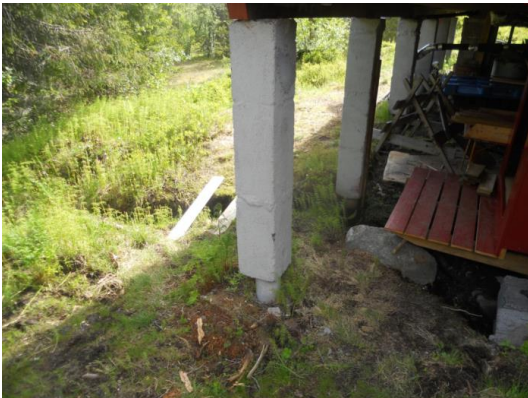
TG 1

Fundament er av støpte betongputer og av støpte rør i grunn med pilarer av murte søyleblokker av leca mot fundament. Langsgående dragere i treverk beliggende på pilarer med bjelke på dragere.
