# Tilstandsrapport

📍 Lilleorgnes 60 , 8909 BRØNNØYSUND

# Gnr. 99, Bnr. 26

Rapportdato: 24.06.2022

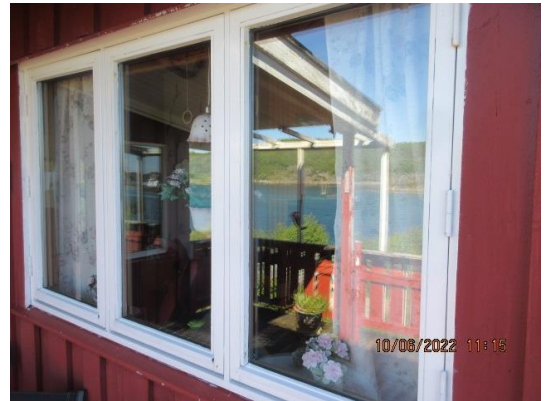
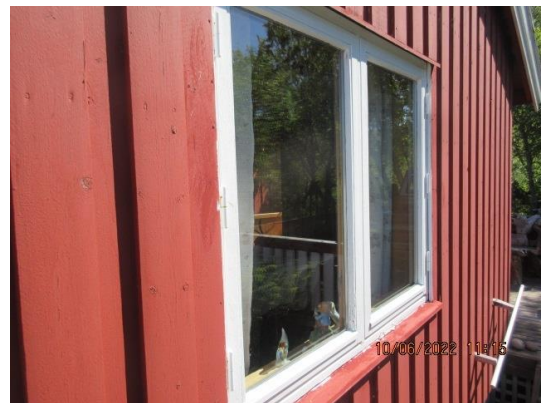
Bygningen har malte trevinduer med 2-lags glass. Variert opprinnelse, tidlig 90-tallet og tidlig 2000-tallet. Normalt vedlikehold må utføres.

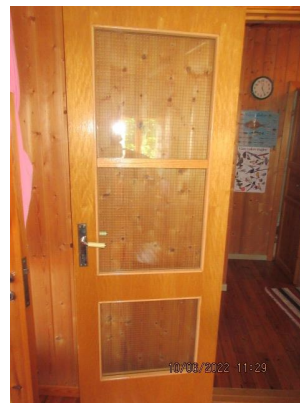
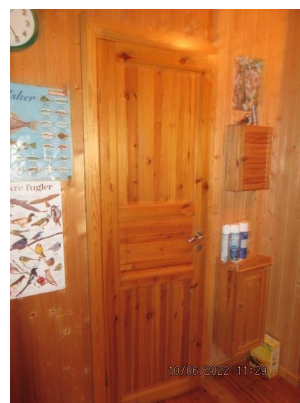
Tredører og lettdører, variert opprinnelse.

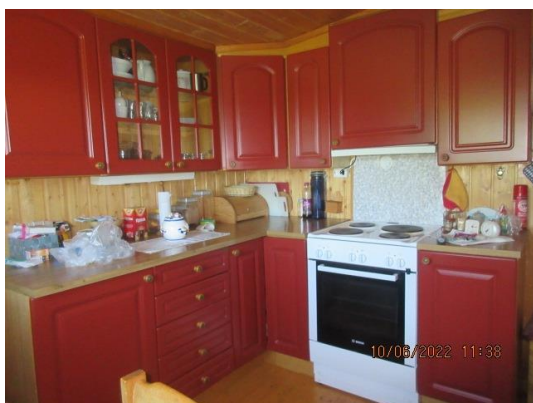
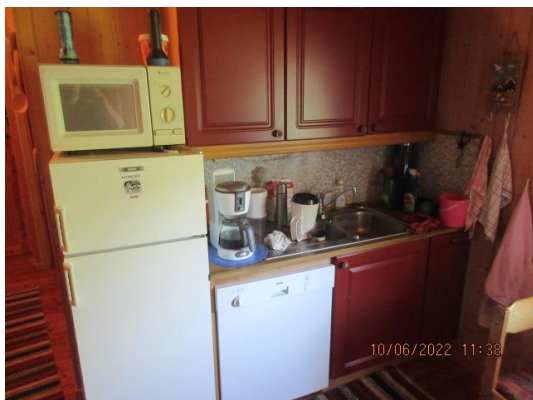
Kjøkken i tilbygget fra 2003. God mengde innredning til hytteformål. Profilerte fronter, laminert benkeplater, vask i benkeplate, opplegg for vaskemaskin. Sprutplate på vegg bak vask og komfyrplass. Det ble ved et fuktsøk ikke registrert forskjeller i verdier som kan indikere muligheten for bakenforliggende fukt i risikoutsatte områder på kjøkkenet.

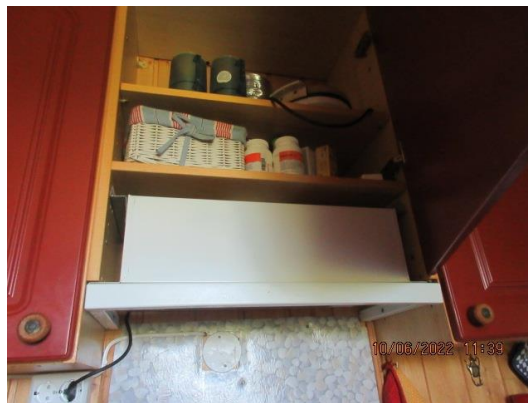
Det er kjøkkenventilator med avtrekk ut.

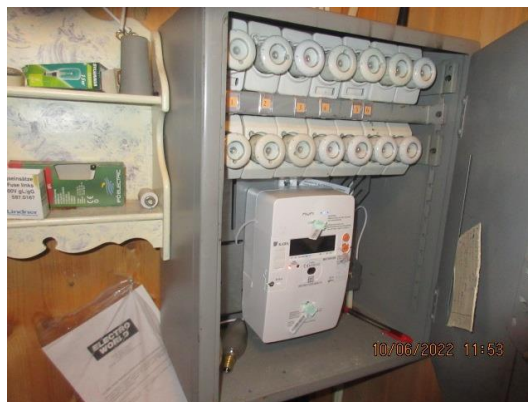
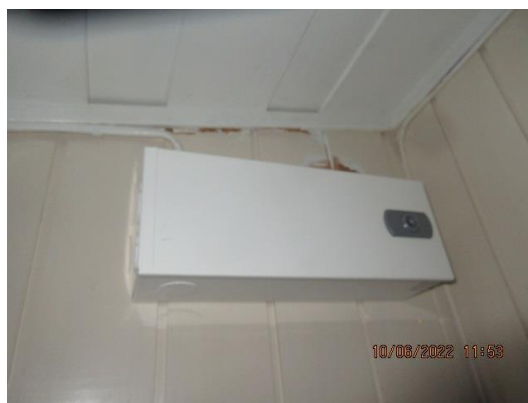
**Undertegnede har ikke fagspesifikk elektrokompetanse. Det anbefales en kontroll og kommentar av anlegget, kontakt autorisert EI-fagmann.**

**Kostnadsestimat : Under 10 000**

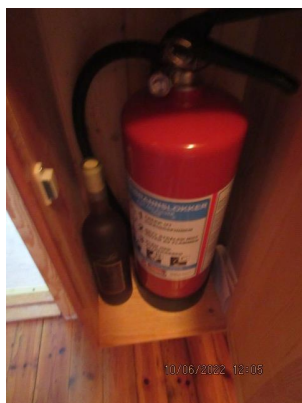
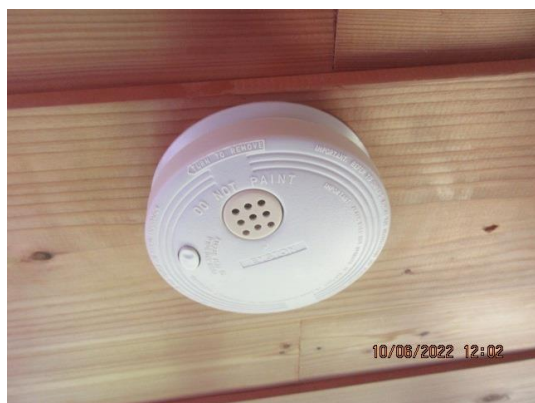
1. Er det mangler for brannslukningsutstyr i boligen iht. forskriftskrav?  
**Nei**
2. Er det skader på brannslukkingsutstyr eller er apparatet eldre enn 10 år?  
**Nei**
3. Er det mangler på røykvarslere i boligen iht. forskriftskrav?  
**Nei**
4. Er det skader på røykvarslere?  
**Nei**

Selger monterer nye røykvarslere og brannslukkingsapparat før salg.

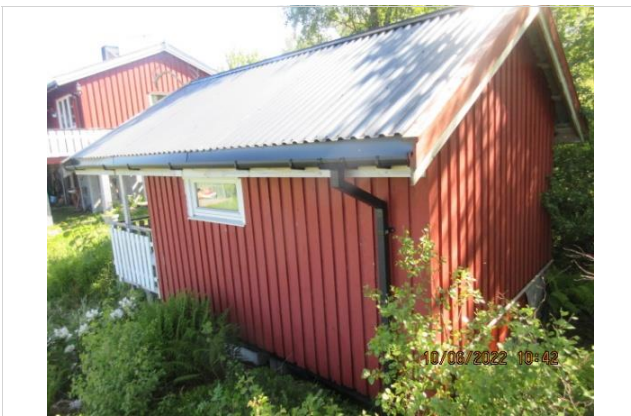
Oppført på pilarblokker. Bjelkelag i tre, Vegger i bindingsverk med stående kledning. Saltak tekket med metallplater. Plast i takrenner og nedløp. Presenning til undertak. Bygget er oppført med nye og brukte materialer. Ikke adkomst til kaldt loft ved befaring. Veranda ved hovedinngang på ca. 4,1 m<sup>2</sup>. En tredør ikke en ytterdør, vinduer i tre med tolags glass. Strøm via skjøteledning, kontakt elektriker. For tilstandsgrad er dette variert, ingen åpenbare skader, TG 1, for strøm, eldre materialer, presenning til undertak og manglende adkomst ved befaring til kaldt loft, gis disse punktene TG. 2
