TOYOTA RAV4 150 HK MANUELL 4X4
TESTDATO: 01.07.2022 KODE: 984796

HJ87762

NBF Tilstandsrapport er utarbeidet av Norges Bilbransjeforbund og Forbrukerrådet.

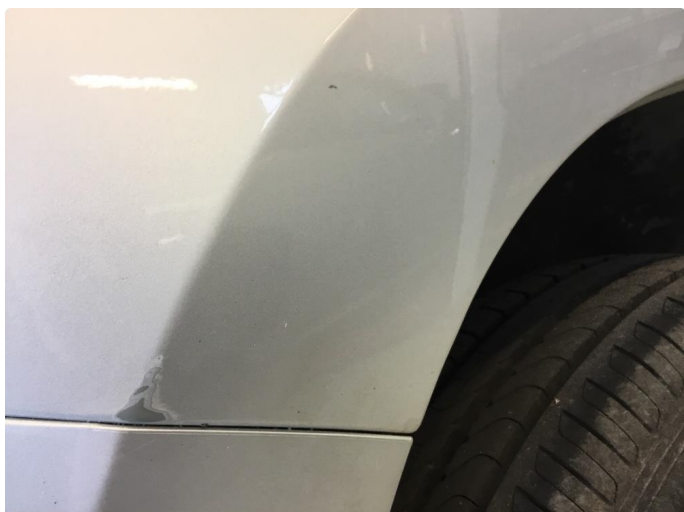
Punkt	Beskrivelse	Plassering
1. EKSTERIØR		
1.1 Skjermer	lakk flasser	
1.2 Støtfanger	ripe(r)	
1.3 Frontvindu	steinsprut

1.1 Lakk flasser
