TOYOTA C-HR FORHJULSDRIFT
TESTDATO: 28.06.2022 KODE: 982749

| YA71024 | 23 292 KM | 20.05.2019 Førstegang registrert | Bensin/ Batteri |

NBF Tilstandsrapport er utarbeidet av Norges Bilbransjeforbund og Forbrukerrådet.

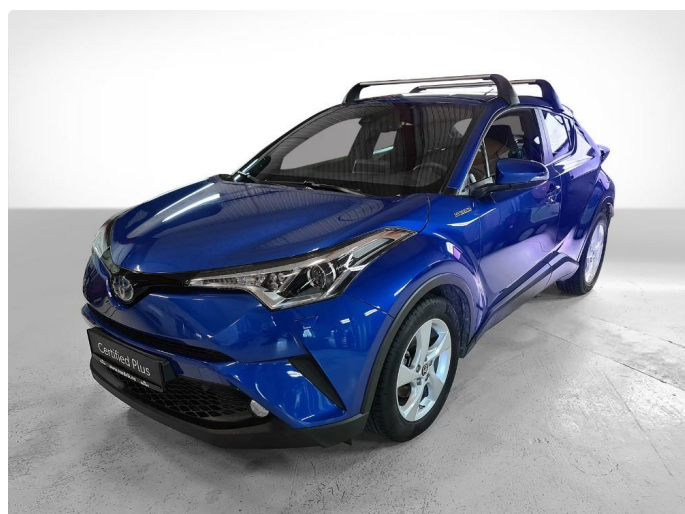
| Punkt | Beskrivelse | Plassering |
|---|--|---|
| 1.3 Terskler/innlastningssone | slitt gjennom lakk innsteg dørkarm | venstre foran |

1.3 Slitt gjennom lakk
