# HIDRASUND

FIDJEVEIEN 26

Fidjeveien 26

Gnr. 11 bnr. 5 i Flekkefjord kommune

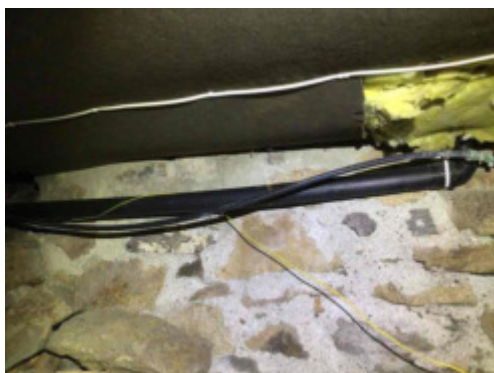
Innvendige avløpsrør er utført i plast. Ved befaring fungert avløp som normalt.

Vann og avløpsrør er blitt byttet en gang men eksakt når dette er utført vites ikke. Avløpsrør i plast er synlig i krypkjeller.

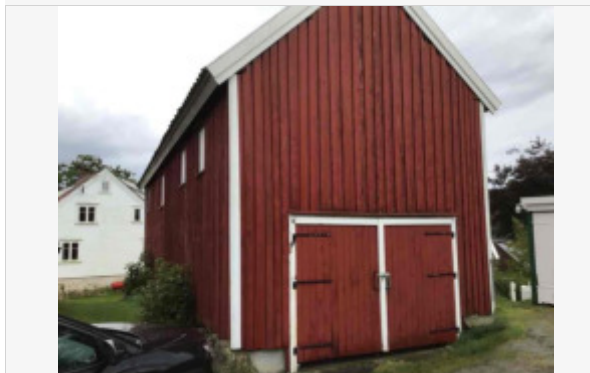
### Garasje/løe

Garasje/løe er oppført i trekonstruksjon. Innvendig innredet med garasje, bod og verksted i 1. etg og hems med lagringsplass. Utvendige overflater har en del råteskader i utvendig kledning. Det må påregnes renoveringsarbeid. Bygning bærer generelt preg av alder og skjevheter må påregnes.

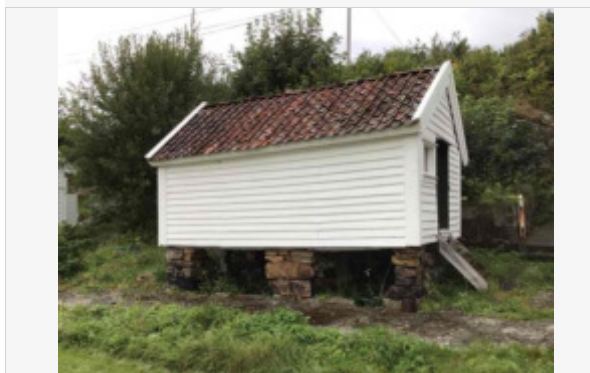
### Stolpebua

Bygning er oppført i trekonstruksjon og er fundamentert på lødde steinsøyler. Innvendig innredet med bod/lager. Bygning har generell aldersslitasje. Undertak har vært byttet en gang. Bygning bærer generelt preg av alder og skjevheter må påregnes.

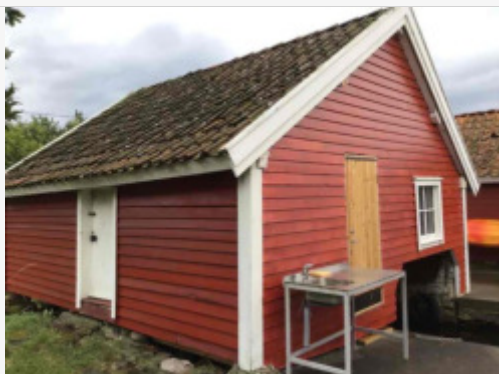
## Naust

Naust er oppført i trekonstruksjon. Saltak tekket med takstein. Undertak har vært byttet en gang. Det er skiftet enkelte kledningsbord utvendig på vegger og enkelte bord har råteskader slik at noe utskifting må påregnes. På innside av dør er det lagt litt nytt gulv. Bygning bærer generelt preg av alder og skjevheter må påregnes.

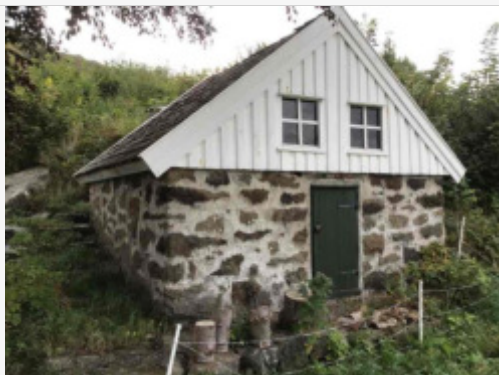
## Jorplebua

Bygning oppført med grunnmur i støpt naturstein. Gavlf og takkonstruksjon er utført i tre. Saltak tekket med betongtakstein. Det er lagt nytt undertak og papp på taket i nyere tid og gammel stein remontert. Grunnmur har en sprekke dannelse i vegg mot terrasse. Bygning bærer generelt preg av alder og skjevheter må påregnes.
