**TOYOTA COROLLA FORHJULSDRIFT**
**TESTDATO: 14.12.2022**
**KODE: 1018330**

<b>XD90670</b>	<b>8 199 KM</b>	<b>26.07.2021</b> Førstegang registrert	<b>Bensin/ Batteri</b>
----------------	-----------------	--	----------------------------

<b>CHASSISNR:</b> SB1K93BE90E226733	<b>BRUKTIMPORT:</b> Nei
<b>KJØRETØY:</b> Personbil	<b>FRIST FOR PKK:</b> 26.07.2025

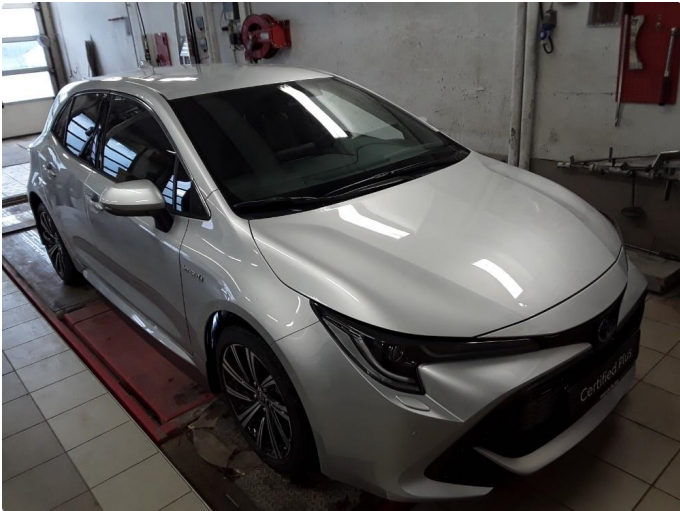
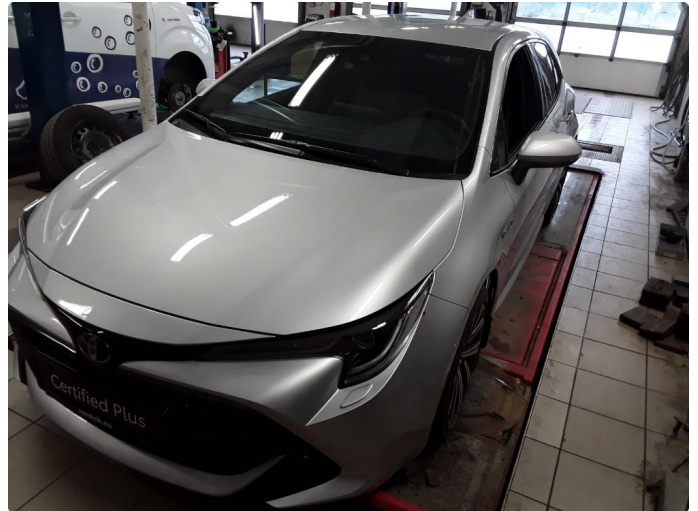
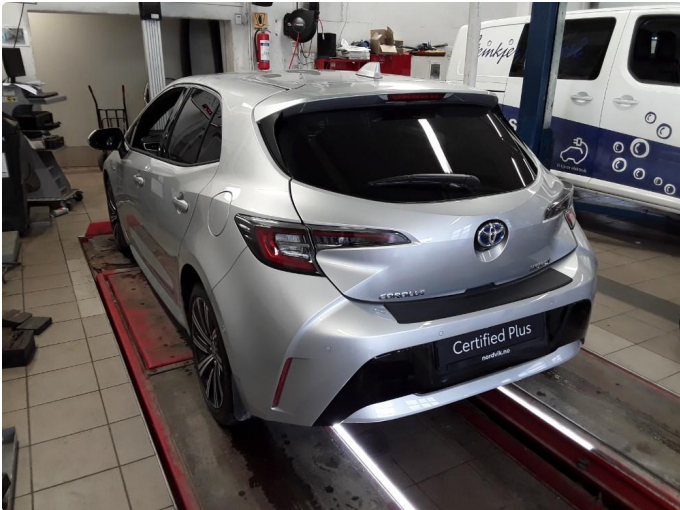
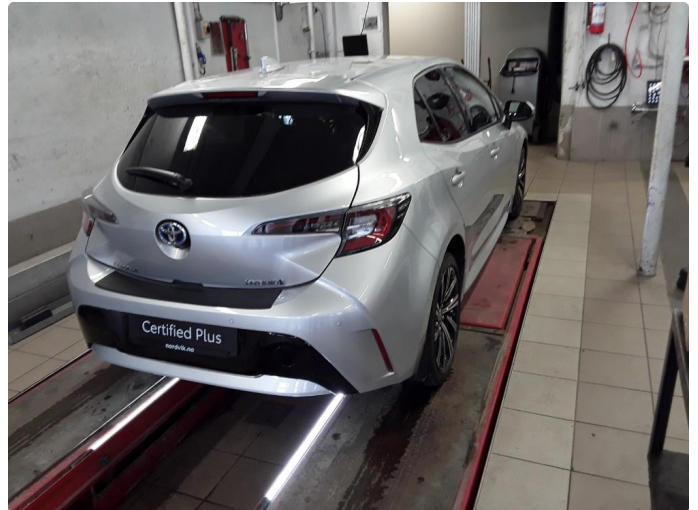
Punkt	Beskrivelse	Plassering
<b>1. EKSTERIØR</b>		
1.1 Bakluke	Noen små riper bakluke	midten
<b>2. MOTOR</b>		
2.1 Service	service utført 4/8-22

1.1 Noen små riper bakluke
