VOLVO V50 109 HK MANUELL FORHJULSDRIFT

TESTDATO: 18.01.2023

YE82144

CHASSISNR: YV1MW765272309638

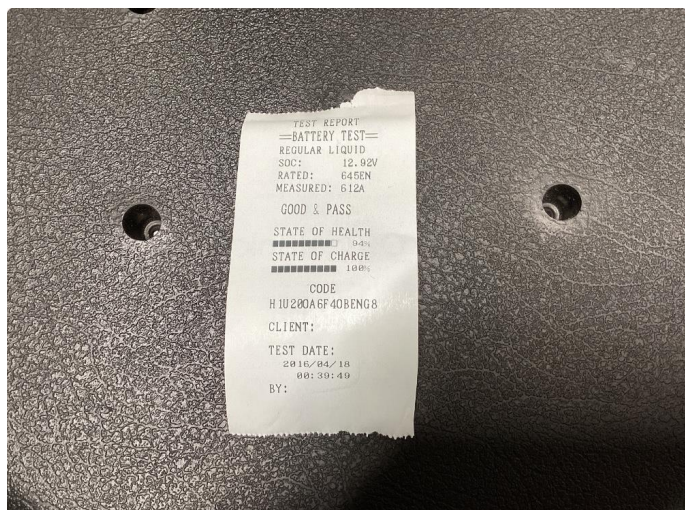
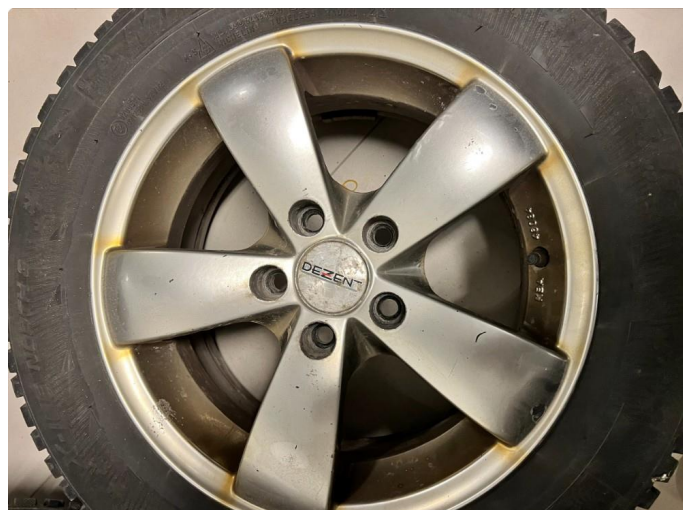
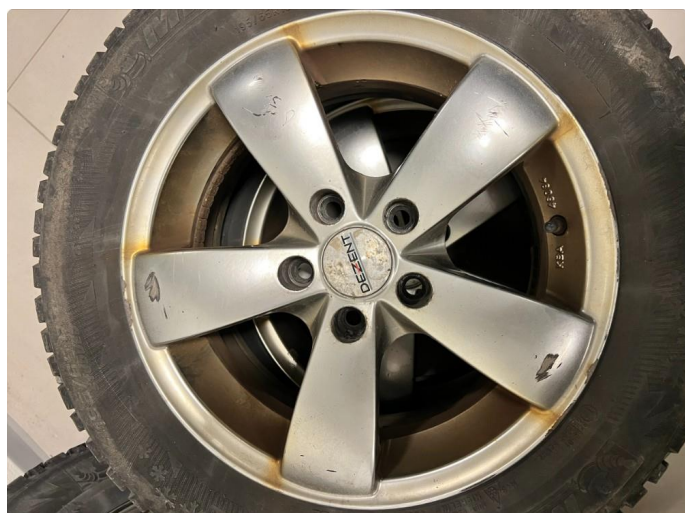
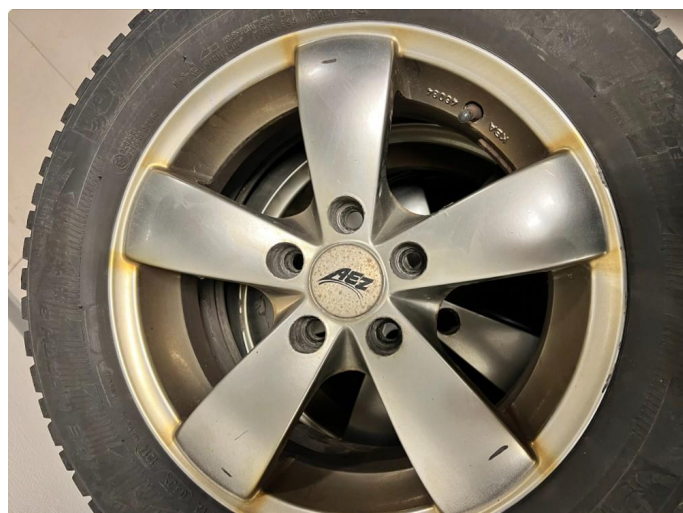
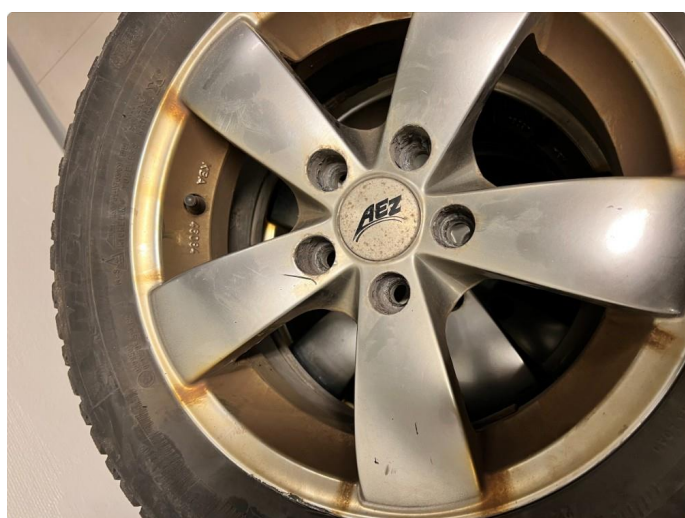
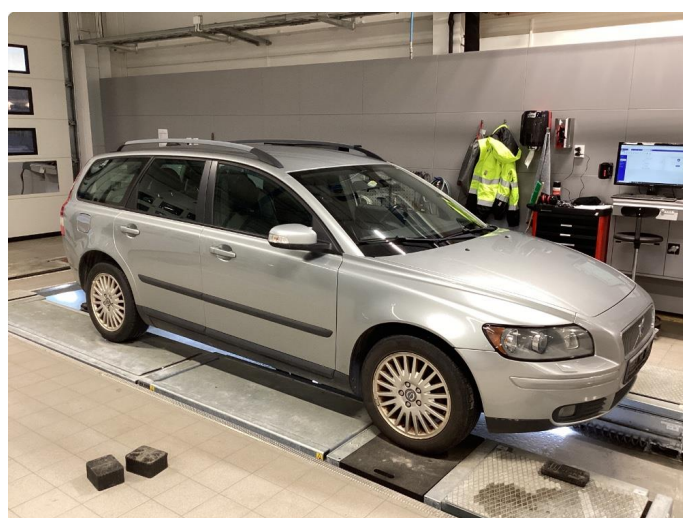
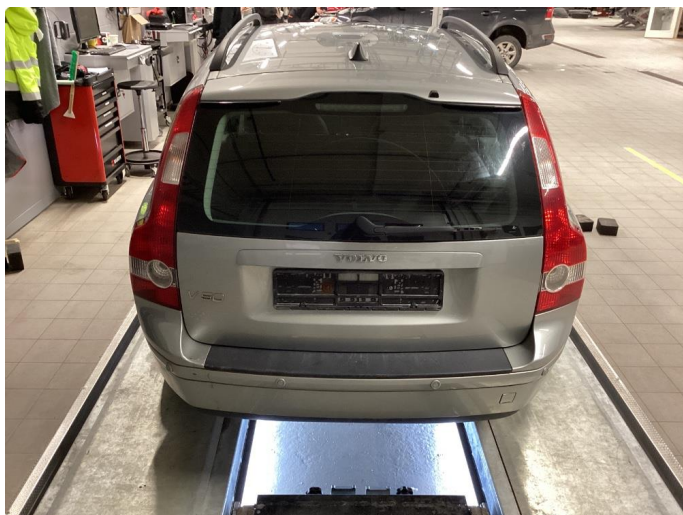
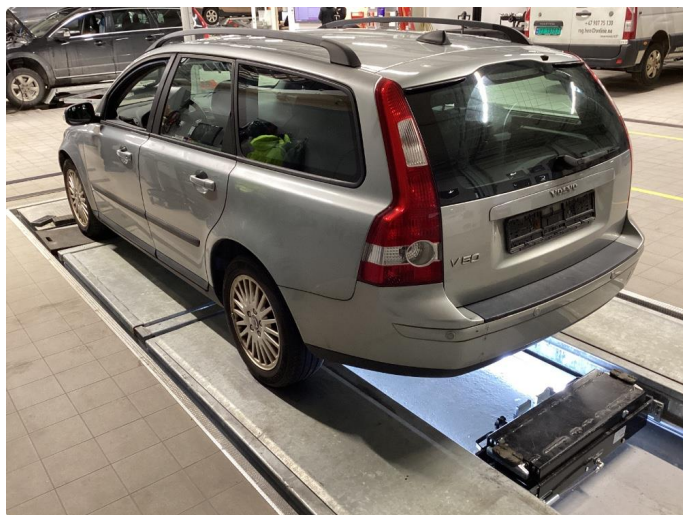
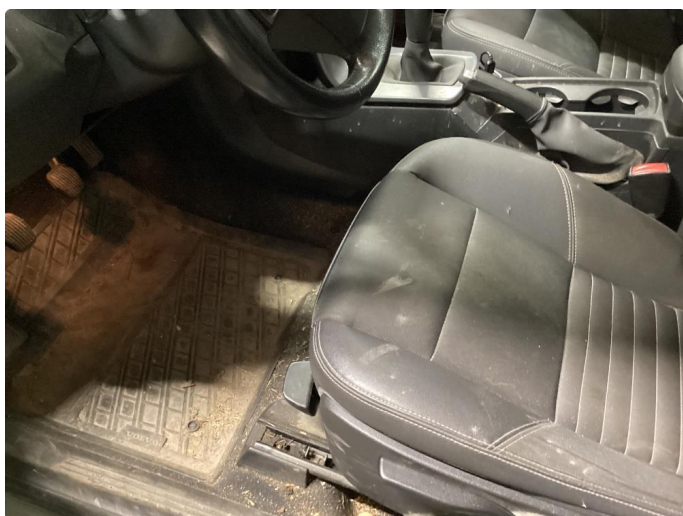
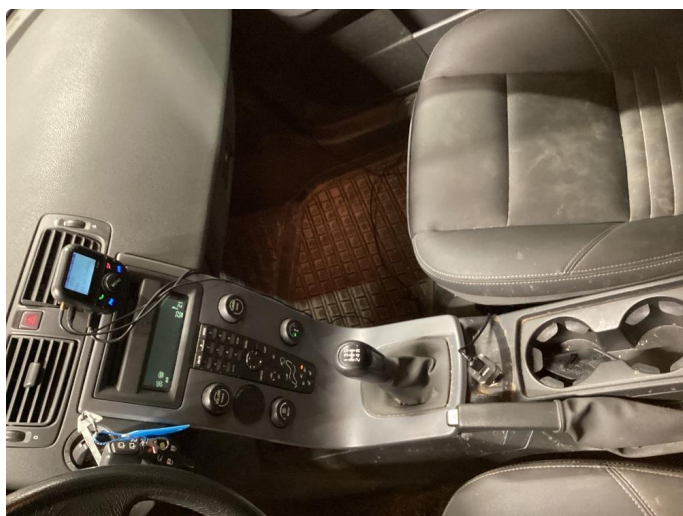
Quick Check® Summary   Quick Check® Technical   Symptom Report   Alignment Bar Graphs   Shop Report Page 1

**FAILED**

☐ Recommend a comprehensive alignment check for added tire life, fuel economy and safety

☐ Recommend Tire Replacement for Safety
