# Lilletorgnes 58

# SALGSOPPGAVE INNHold

## Nøkkelopplysninger Lilletorgnes 58

Gnr 101 bnr 11 i Brønnøy kommune

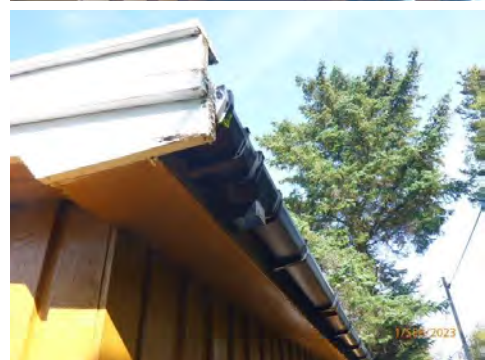
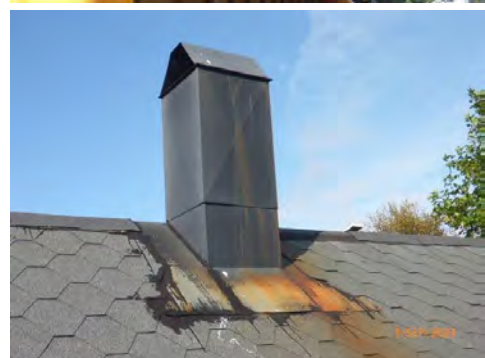
- Det er påvist råteskader.

Det finnes råte i endeved på noen vindskier. Omfanget av skade/lekkasje i taket er ukjent.

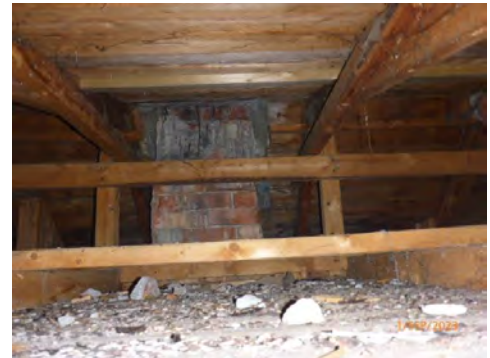
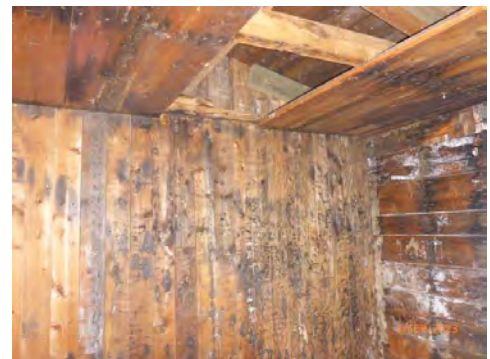
! TG 3

Saltak med vestvendt takopplett, plassbygget. Skråtak på tilbygget i øst.

- Det er påvist fuktskjolder/skader i takkonstruksjonen.
- Konstruksjonene har omfattende skjevheter.
- Det er påvist fukt/råteskader i takkonstruksjonen.
- Det er ingen lufting i konstruksjonen.
- Det er begrenset/dårlig ventilering av takkonstruksjonen.

Ikke adkomst for kontroll av skråtaket på tilbygget. Ingen lufting av tak over vf. Etablert skade på hovedtaket ved takopplett.

- Det må gjøres nærmere undersøkelser.
- De påviste skader må utbedres.

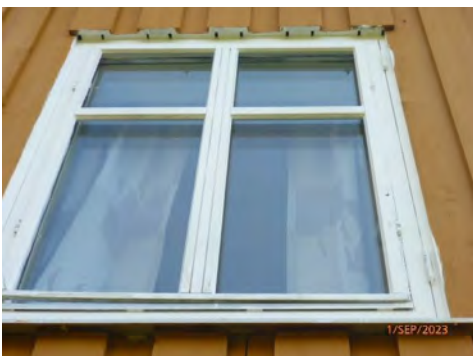
TG 2

Bygningen har malte trevinduer med 2-lags glass fra rundt 2002. To kjellervinduer fra ca. 2016.

- Karmene i vinduer er slitte og det er sprekker i treverket.

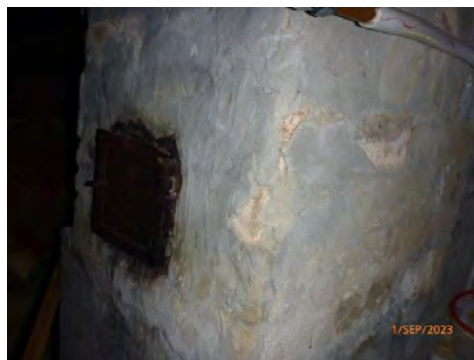
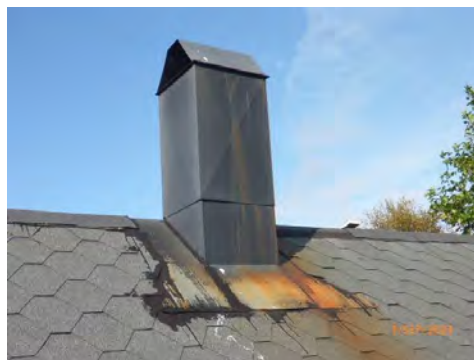
Boligen har plass-støpt pipe i kjeller, denne går over til mursteinspipe. Sotluke i kjeller. En vedovn i stuen. Pipebeslag over taket.

Pipe/ildsted er ikke funksjonstestet ved befaring.

- Det er påvist sprekker og/eller riss i pipe.
- Pipevanger er ikke synlige.
- Avstanden mellom ildstedet og brennbart materiale er for liten.
- Ildfast plate mangler på gulvet under/foran ildstedet.

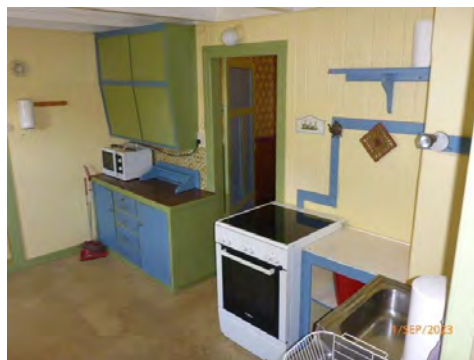
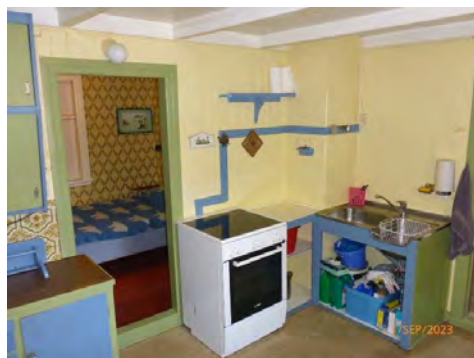
! TG 2

Eldre innredning typisk for 50-tallet.

- Det er påvist skader på overflater/kjøkkeninnredning utover normal slitasjegrad.

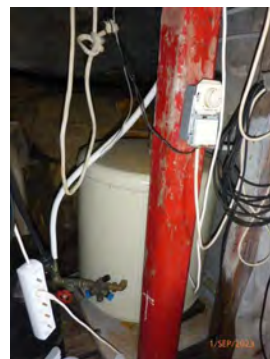
! TG 2

Bereder på 100 liter fra 1989.

- Det er ikke påvist tilfredsstillende el-tilkobling av varmtvannstank iht. gjeldende forskrift.
- Det er påvist avvik ifm understøttelsen av tanken.
- Det er påvist at varmtvannstank er over 20 år
