# Klubbveien 22 D

# Tilstandsrapport

📍 Klubbveien 22 D, 8909 BRØNNØYSUND

Befaringsdato: 09.10.2023

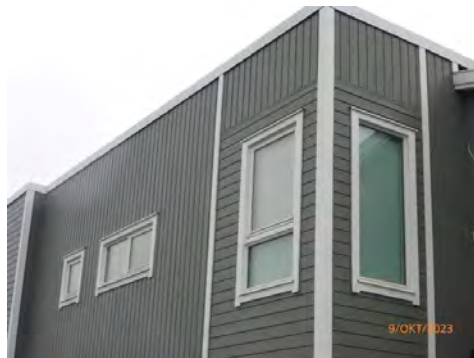
Vegger i bindingsverk, innvendig kledd med plater. Utvendig kledd med liggende og stående kledning. Kledning malt i 2021. Sportsbod ved hovedinngang er uisolert. Det vises til sameie for ytterlige vurdering.

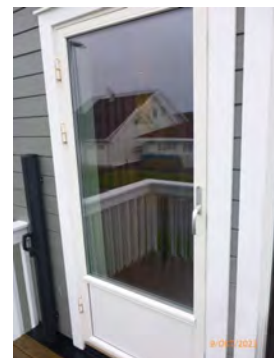
Altandør i tre med glassfelt.

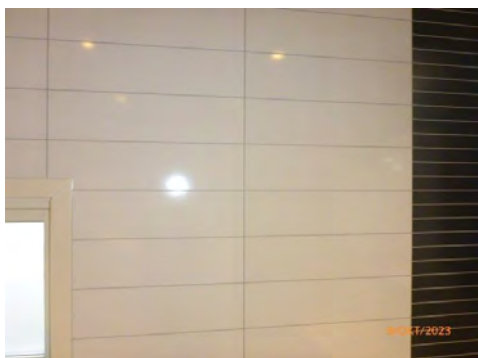
Våtrom > Overflater vegger og himling > Bad/vaskerom - Det er vindu/dør med ikke fuktbestandige materialer i våtsonen (ved vask, dusj, badekar, osv.), løsningen eller byggematerialet er uegnet. Våtromsplater er ikke montert fagmessig. Det er ikke fuget mellom våtromsplater og sokkellist ref. monteringsveiledning. Ukjent om det er fuget mellom plater i våte soner ref. monteringsveiledning.

Veggene har sokkelfliser ved gulv og våtromsplater på veggene. Taket har himlingsplater.

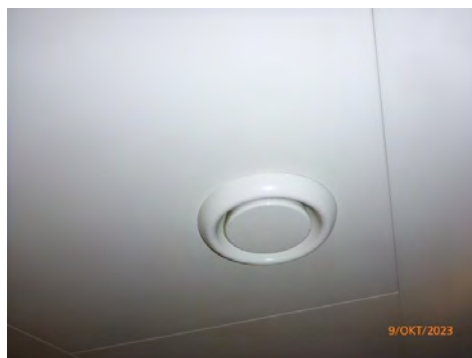
Det er balansert ventilasjon.

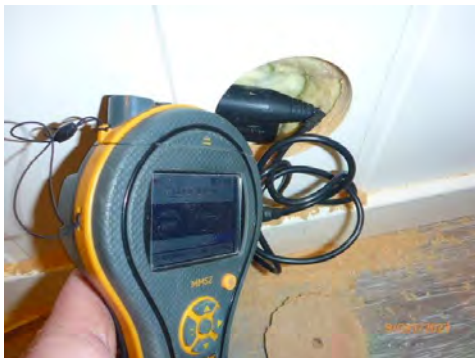
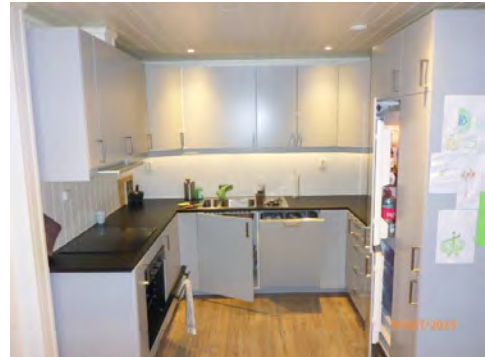
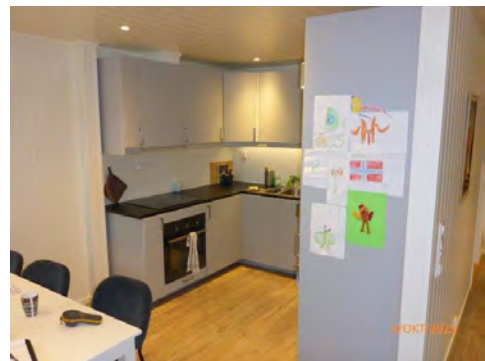
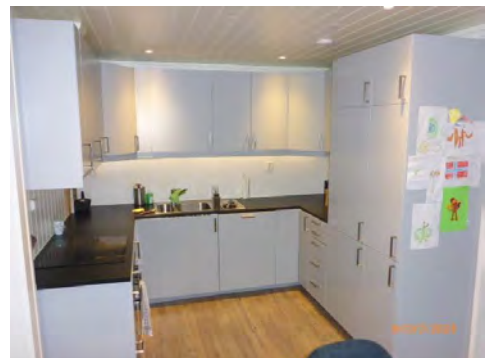
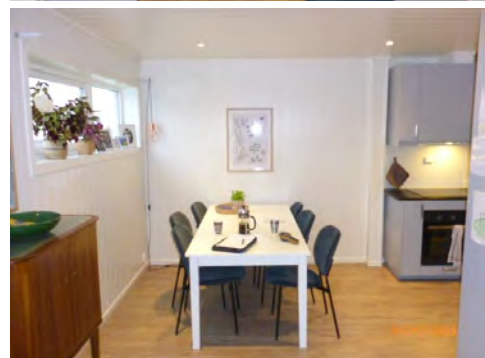
! TG 0

Hulltaking er foretatt uten å påvise unormale forhold. Det er tatt hull fra gang mot dusjkabinett, tørt inne i vegg ved befaring. Ved fuktsøk er det ikke registrert forskjeller i ledeevne som kan indikere fukt fra bruk i vegg ved dusjkabinett.
