# Lyngveien 3

# SALGSOPPGAVE INNHOOLD

Befaringsdato: 26.10.2023

Rapportdato: 03.11.2023

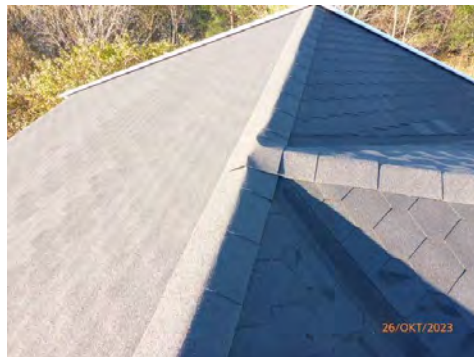
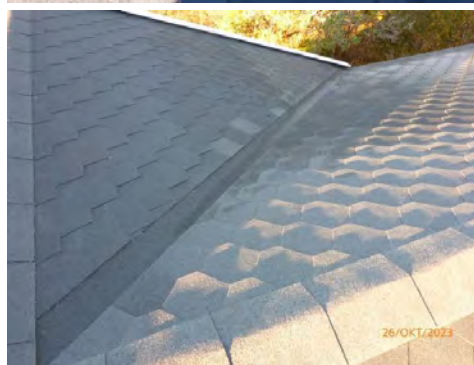
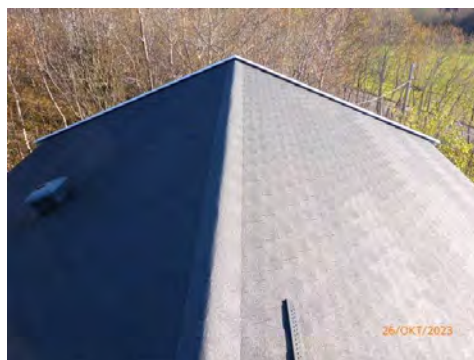
Taktekkingen er av pappshingel, denne er montert på undertak av bord. Taket er besiktiget fra taknivå. Shingel, hengbord og vindskier fra 2021.

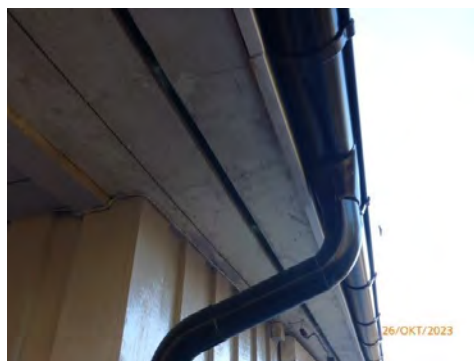
Takrenner og nedløp i metall fra 2020.

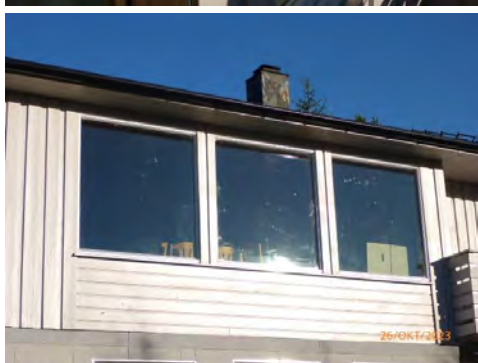
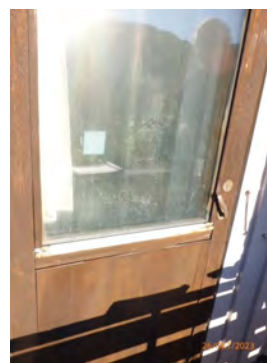
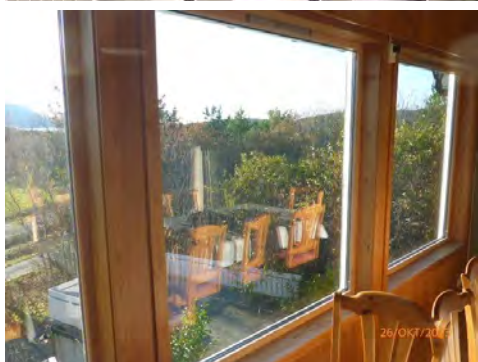
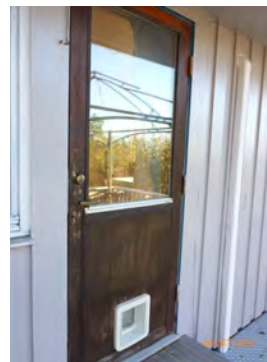
- Altandører : Karmene i dører er værslitte utvendig og det ersprekker i trevirket. Punkterte glass, montert en katteluke og skade på utvending overflate.
- Pipe og ildsted :Det er påvist brennbart materiale nærmere enn 300 mm fra sotluke/feieluke.Under 30 cm fra sotluke til brennbart materialer på vegg. Sprekk i en flis under vedovn.
- Hovedetasje > Bad > :Våtrommet må oppgraderes for å tåle normal bruk etter dagens krav.
- Sokkeletasje > Vaskerom/bad/wc : Våtrommet må oppgraderes for å tåle normal bruk etter dagens krav.
- Forstøtningsmurer : Det mangler rekkverk/annen sikring på forstøtningsmuren(e) ut ifra dagens krav.Det er påvist større sprekker og/eller skjevheter i muren.

Altandører i tre med trelags glass.

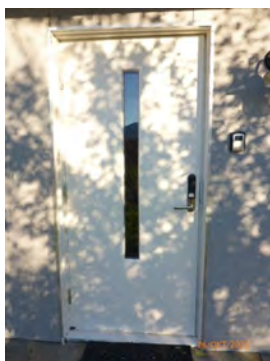
Bygningen har malt hovedytterdør med tolags glass.

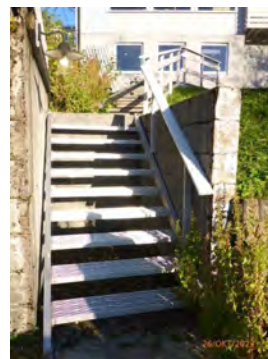
TG 3

Aluminiumstrapp ved garasje. Plassbygget trapp på terreng videre opp mot boligen.

- Rekkverk må monteres for å lukke avviket.

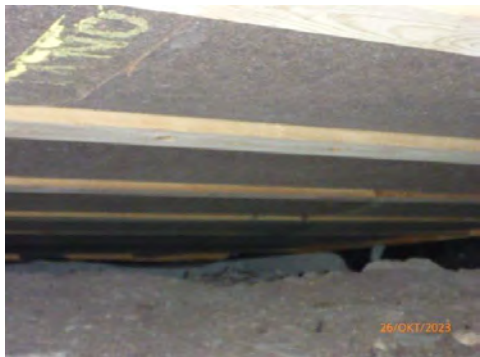
Bygningens tilbygde del har krypkjeller under trebjelkelag og stubbegulv. Krypkjeller under tilbygget med adkomst fra utsparing i mur. Ikke tetting i ventiler eller i utsparing for luke. Noe liten avstand fra grunn til stubbegulv i deler av krypkjeller.

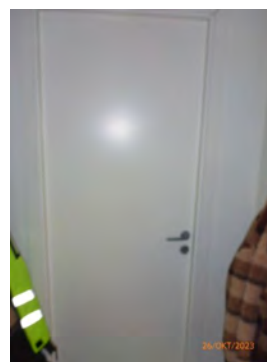
Innvendige dører fra byggeår er av typen lettdører, tredører i tilbygget fra ca. 1990. Det er montert flere nye dører fra rundt 2020.

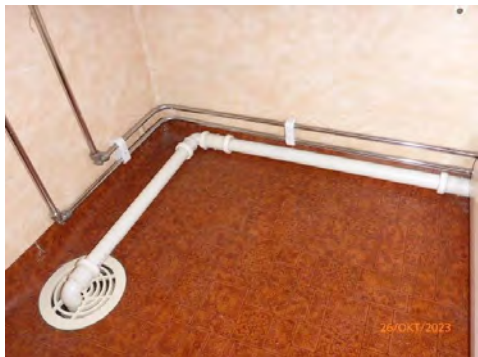
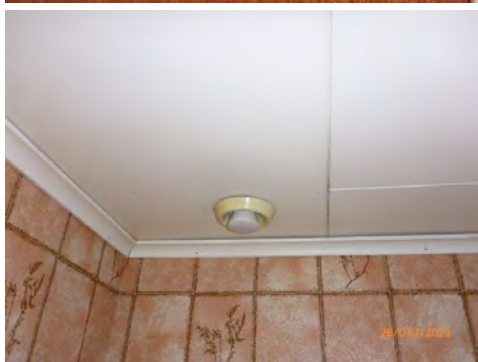
Bad i hovedplan med støpt gulv, beleg, plastsluk og varme i gulvet. Sluken er ikke plassert under kabinett da det tidligere var montert et badekar. Det er pålimt veggvinyl i området ved kabinett i ca. 2006. Eldre våtromstapet på vegger for øvrig. Det er montert et dusjkabinett ca. 2006, en innredning med en vask, underskap, overskap, speil og belysning. Sprekker i vask og løst underskap. Toalett fra ca. 2015. Rommet er ventileret. Fuktmerker i himling ved ventil. Lokalt fall til sluk, god oppbrett på beleg ved dør.

TG 3

Hulltaking er foretatt uten å påvise unormale forhold. Det er tatt hull fra soverom mot kabinett, tørt inne i veggen ved befarng.

Det ble ved et fuktsøk ikke registrert forskjeller i verdier som kan indikere muligheten for bakenforliggende fukt i gulv og vegger fra bruk av våtrommet. Ved en bruksendring av våtrommet med hyppigere bruk og større fuktbelastning, kan det ikke utelukkes etablering av skader, det må alltid benyttes tett kabinett.

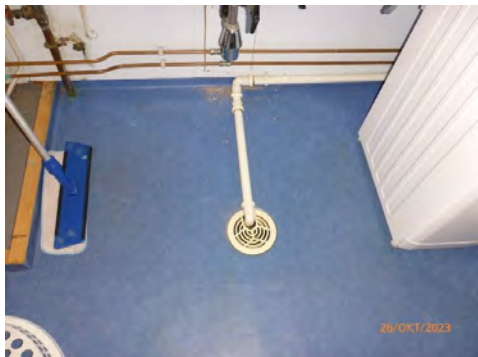
Gulvet har plater. Veggene har plater og panel. Hulltaking er foretatt uten å påvise unormale forhold. Det er åpnet eksisterende hull i utforet vaskeromsvegg under skyllekar, dette er under terreng. Tørt inn i veggene ved befaring. Det er ingen spesiell kjellerluft i sokkeletasjen. Det er ved et fuktsøk av gulv på boder mot bakvegg, ikke registret forskjeller i ledeevne som indikere underliggende fukt.

Det er registrert oppbygning med papp på mur, isolasjon og innvendig dampsperre på vegg. Områder med fukt kan dog ikke utelukkes grunnet dagens erfaringer med slike konstruksjoner som ofte omtales som risikokonstruksjoner hva skade angår.

- Våtrommet må oppgraderes for å tåle normal bruk etter dagens krav.

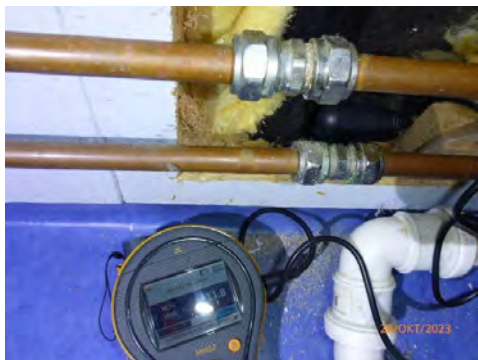
TG 0

Hulltaking er foretatt uten å påvise unormale forhold. Det er tatt hull i veggplate under skyllekar. Ved fuktmåling er det tørt inne i denne veggens ved befaring. Pr. i dag er det ikke registrert fukt inne i konstruksjonen fra bruk av våtrommet.

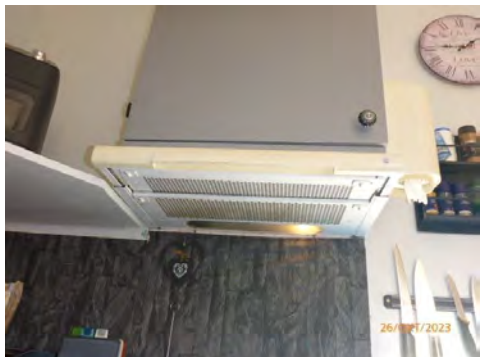
Kjøkkenet har innredning med glatte fronter. Benkeplaten er av laminat. Kjøkkenet med laminat på gulvet, noe slitt. Kjøkkenet ble pusset opp i ca. 2013. Innredning fra byggeår, lakkerte fronter i 2013, skiftet benkeplate i 06. Laminert benkeplate. Tokummers beslag med avrenningsrist. Opplegg for oppvaskmaskin. Det ble ved et fuktsøk med Protimeter MMS 2, ikke registrert forskjeller i verdier som kan indikere muligheten for bakenforliggende fukt i risikoutsatte områder på kjøkkenet.

- Det er påvist at overflater har noe skader.

Begynnende fuktskader på skap under vask. Løs laminat på benkeplate. Slark i hengsler.

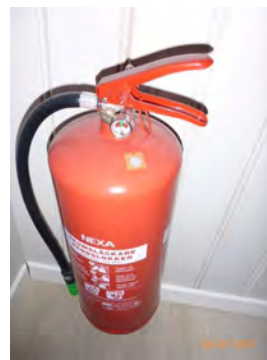
TG 0

Det er to skumapparater og 6 røykvarslere i boligen.

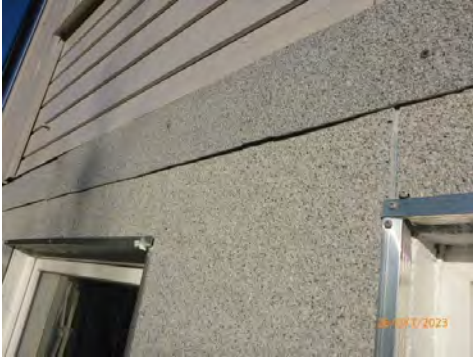
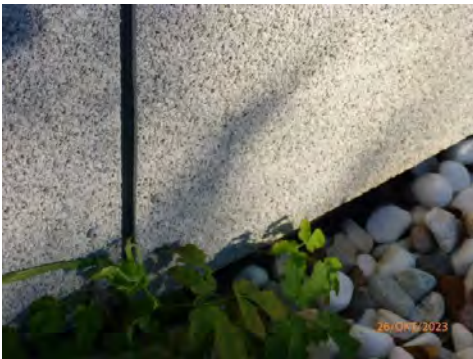
Det er montert fasadeplater på frontvegg i sokkel, ca. 2014.

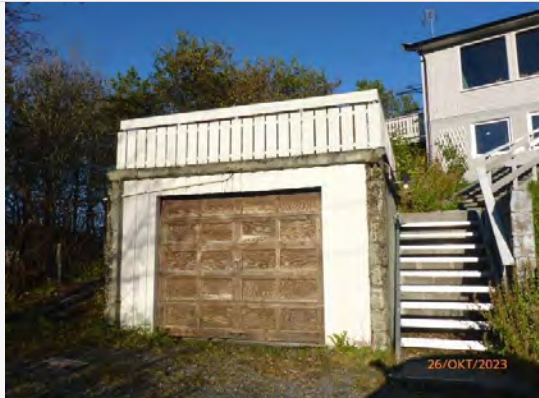
### Garasje

Garasje har støpt dekke og lecamurer. Noe innsing av vann fra port og mulig fra grunn mot vest. Slitt puss, det vokser mose på pussede utvendige vegger. Synlig grunnmursplast, funksjon ukjent. Det er støpt dekke over garasjen, slitt. Frontvegg i tre med stående kledning, noe skadet. Leddport i tre, skadet. Det er montert nytt rekkverk på garasjetaket i ca. 2014 som danner en takterrasse på ca. 22 m<sup>2</sup>. Rekkverket er under 90 cm. Bygget er pr. i dag funksjonert til sitt bruk, men har et stedvis overhengende renoveringsbehov.
