# Verditakst for landbrukseiendom

## Brydalsveien 1558

2500 Tynset  
Gnr. 14 Bnr. 2  
Tynset kommune

**Oppdragsnr.** 586 410  
**Befaringsdato** 01.11.2023  
**Rapportdato** 07.11.2023

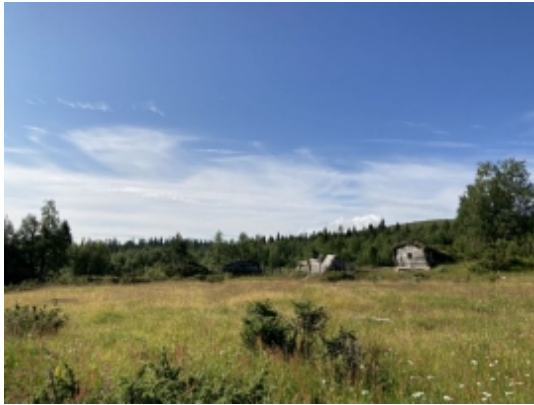
*Setereiendom i Østerlia*

Eiendommen har en setereiendom med nedfalls bygningmasse på Østerlia. Tuften er gitt en nøktern verdi på kr 100 000,- som representerer en alminnelig råtomtverdi.

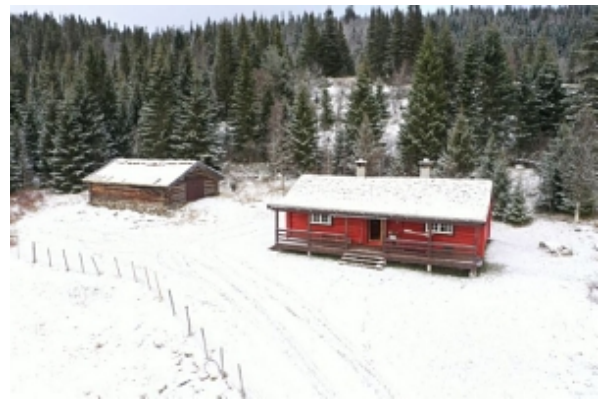
*Setra ved Rødsvangen*

Fundamentert på ringmur i naturstein. Støpt golv m/setninger.  
Vegger i gammelt, grovt tømmer.  
Taket er under rehabilitering.  
Slåport i gavl.  
Det er satt inn vedovn med koiepipe.  
Brukes som lager og vedskjul.  
Som grunnlag for verdsetting av setra er lagt til grunn egen spm frittseiendom og alternativ utleie i høytider og ferier.  
Det er lagt til grunn en årlig, netto leieinntekt på kr 20 000,-, og beløpet er kapitalisert med 4 %.

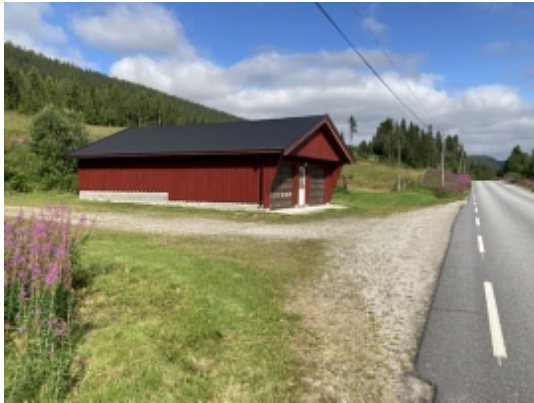
*Bilgarasje*

Fundamentert på støpt plate på mark og ringmur i systemblokk.  
Vegger i uisolert bindingsverk m/stående kledning.  
Takstoler med tekking av stålplater m/A-profil.  
2 stk leddporter i tre uten motorstyring og eldre ytterdør m/knust vindu.

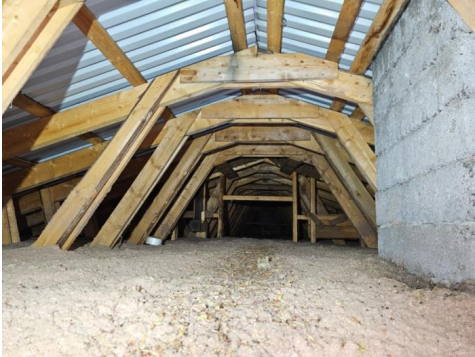
Hjemmeproduserte takstoler og flat himling med isofiber.

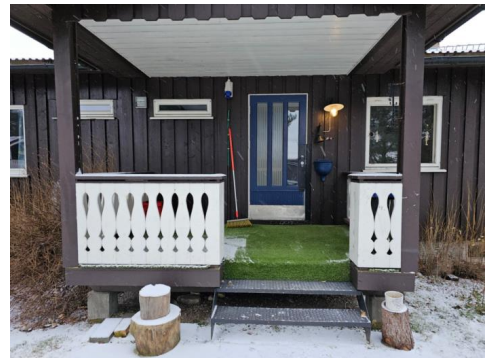
Trapp ved hovedinngangen.

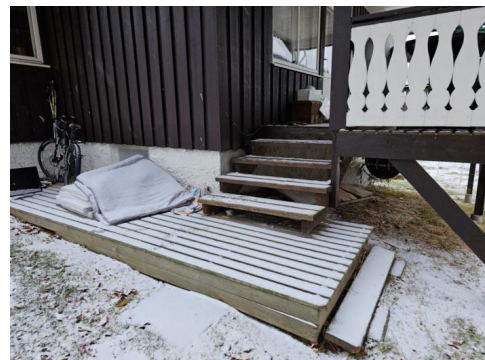
Trapp til veranda.

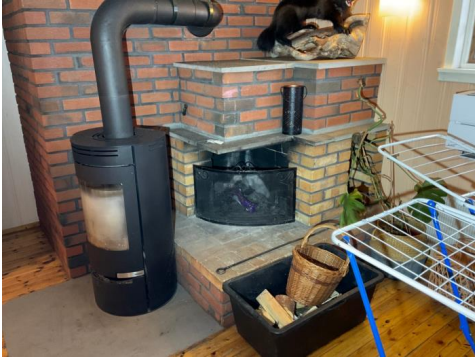
Peis og peisovn i stue i underetasje. I tillegg var den gamle fyrkjelen koblet til det ene løpet.

Peis og peisovn i stua nede.

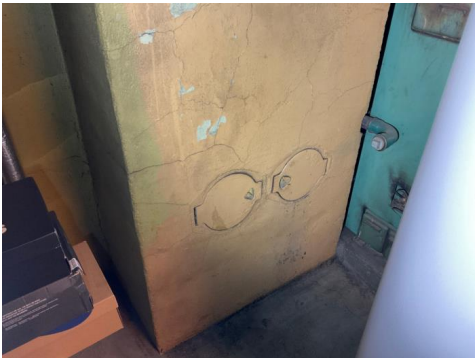
Sotluker i fyrrom.

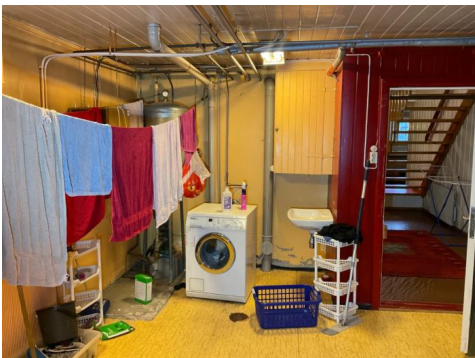
Rommets forventede levetid er oppbrukt.

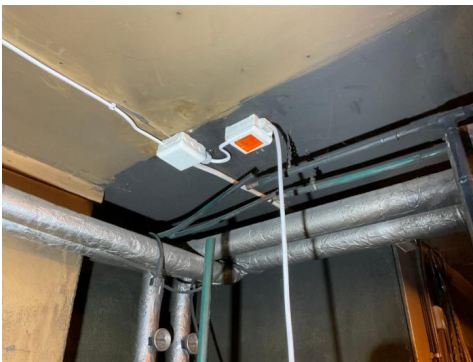
242 I OSO bereder i fyrrommet. Berederen er koblet til strømmettet med fast tilkobling og egen bryter.

Ny bereder 2020 med egen bryter.
