Tilstandsrapport

Vinjevegen 176 B , 3890 VINJE

Befaringsdato: 21.10.2022

Autorisert foretak: Takstforum Telemark AS

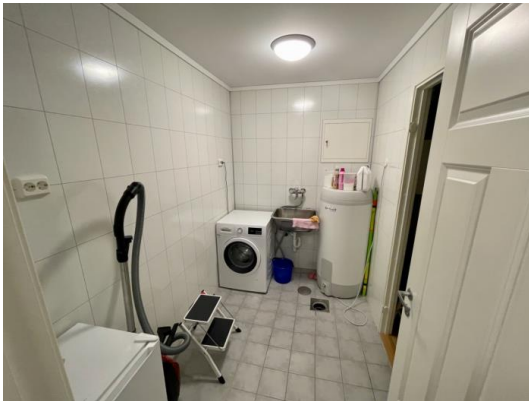
Vaskerom fra byggeår.
Vaskerom med flis på gulv og baderomsplater på vegg, malte plater i himling.
Rommet er innredet med utslagsvask, vvs- skap og vv-bereder.
Opplegg for vaskemaskin.

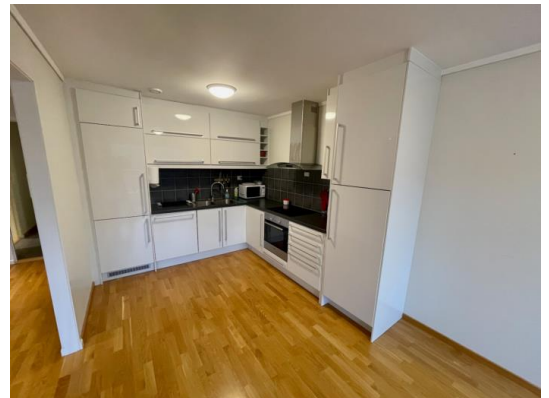
Kjøkkeninnredning med slette fronter og laminert benkeplate. Dobbel stålkum med ett grep blandebatteri. Flis på vegg under overskap. Hvitevarer med integrert stekeovn, oppvaskmaskin og kjøleskap. Hvitevarer er ikke kontrollert av takstmann. Det er installert komfyrvakt.

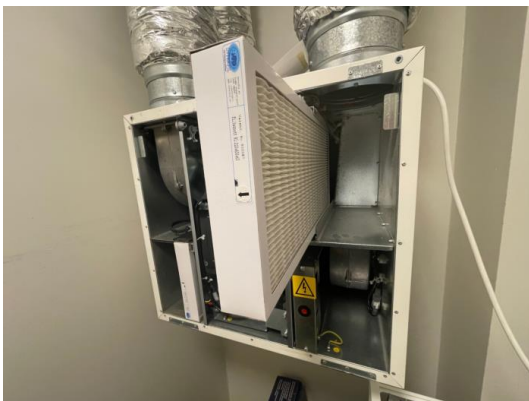
Leiligheten har balansert ventilasjon. Aggregat i teknisk rom med kanaler og ventiler til de fleste rom. Filter skiftet for ca 1 måne siden.
