BMW X5 4X4
TESTDATO: 06.03.2023
KODE: 1109075

YE99476

NBF Tilstandsrapport er utarbeidet av Norges Bilbransjeforbund og Forbrukerrådet.

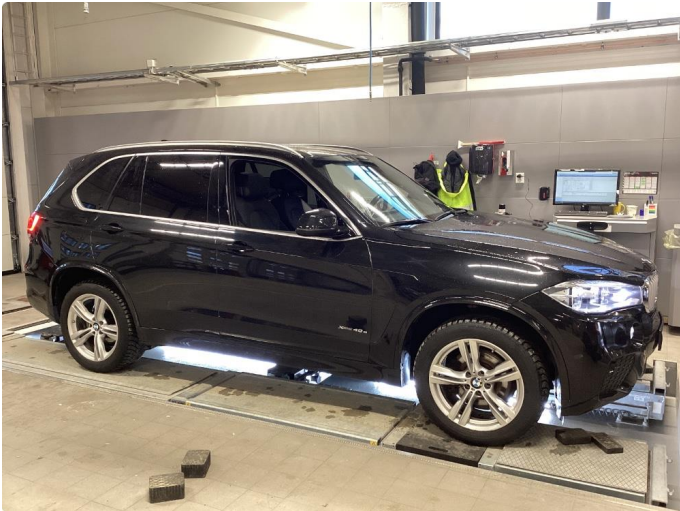
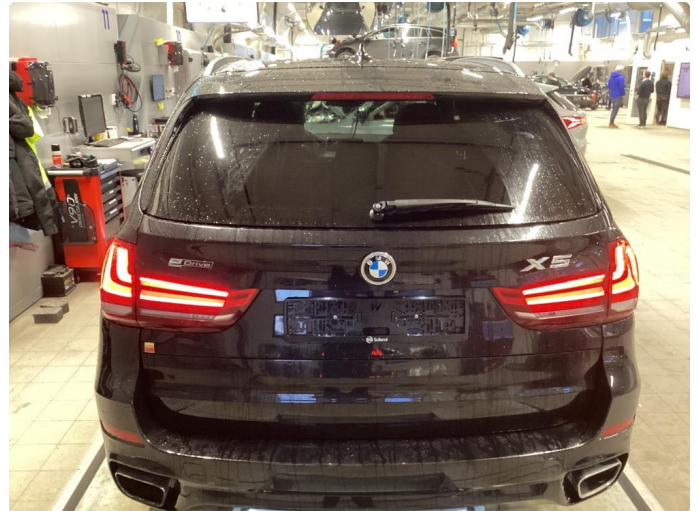
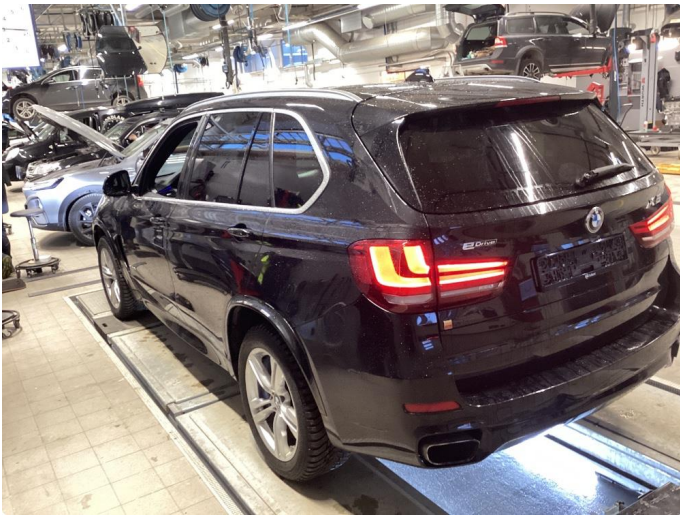
Quick Check® Summary Quick Check® Technical Symptom Report Alignment Bar Graphs Shop Report Page 1

Location	Wear 1	Wear 2	Wear 3
Left Front	5.2	5.9	
Right Front	5.4	6.2	
Left Rear	5.3	6.0	4.8
Right Rear	4.7	5.0

Recommend a Tire Rotation for Even Tire Wear
