# Tilstandsrapport

📍 Tisleivegen 1644, 2918 ULNES

# gnr. 50, bnr. 111

Rapportdato: 28.03.2023

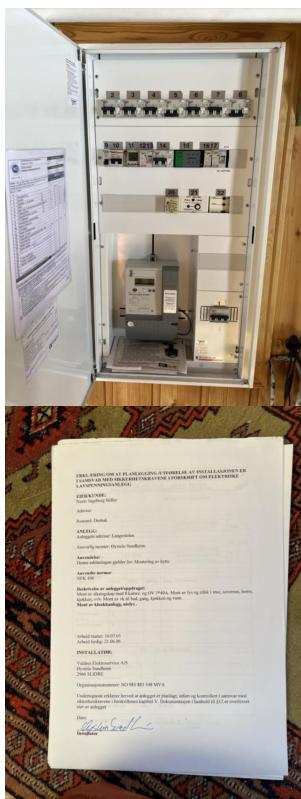
Dokumentasjon på elanlegg

Elanlegg er ikke tilstandsvurdert da strøm er avstengt. Bør foretas tilsyn/kontroll av anlegget.
