# Storgata 4

Befaringsdato: 12.04.2023

Rapportdato: 28.04.2023

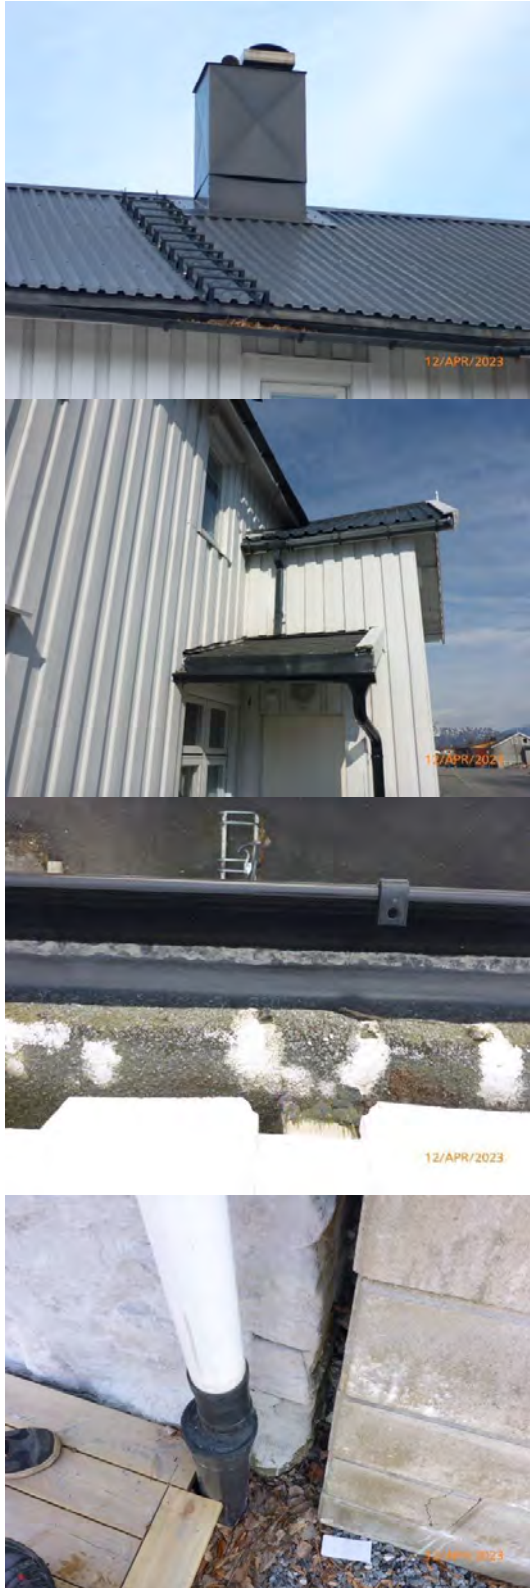
## Nedløp og beslag

Nedløp og beslag er utdatert og takrenner har skader.

TG 3

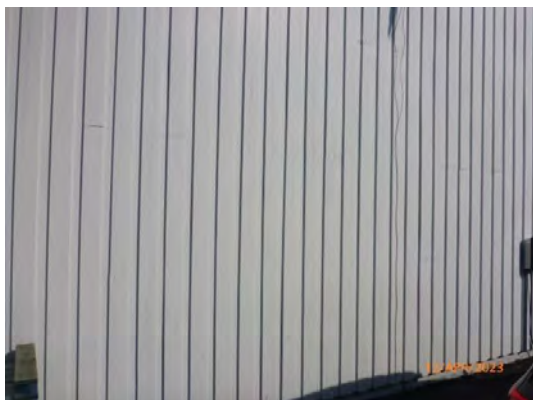
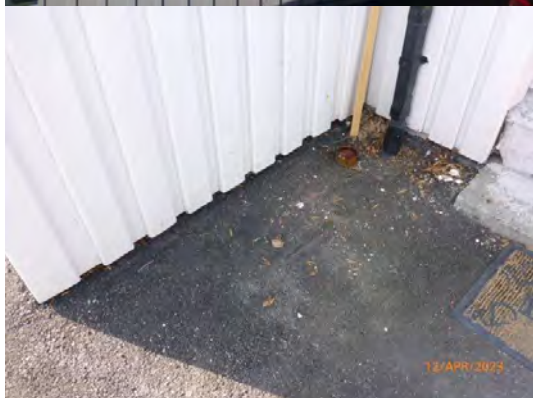
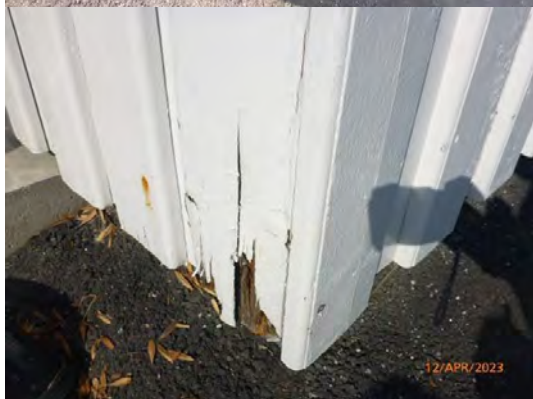
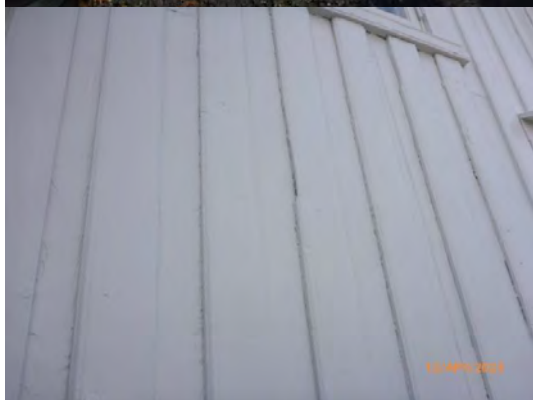
Råte på hjørnebord i sørøst. Åpning i vegg ved hjørnet i sørvest samt ved strøminntaket i vest, det kan gi adkomst for småfugler. Stedvis liten avstand fra terreng til kledning. Ikke smådyrsperre i øst. Noen spunser/treplugger i kledningen kan indikere bruk av blåseull. Eiere opplyser at det tidvis kan oppleves noe trekk i boligen. Konstruksjonen har iboende skjevheter, styrke og stabilitet og isolering ref. eldre byggeforskrifter.

## Tiltak

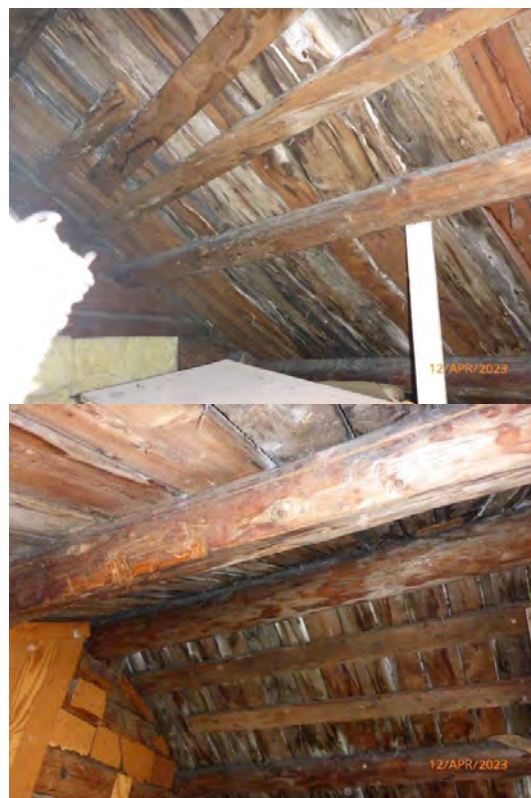
Konstruksjonen har iboende skjevheter, styrke og stabilitet og isolering ref. eldre byggeforskrifter.

## Vurdering av avvik:

- Det er avvik:

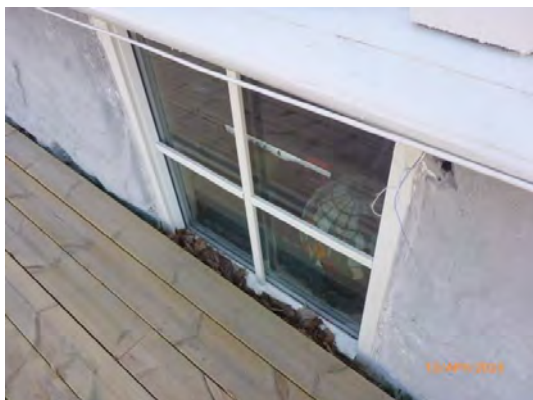
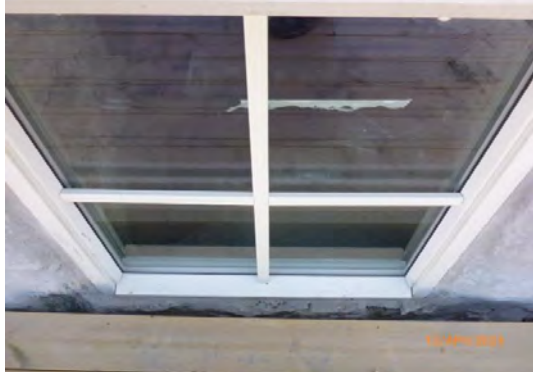
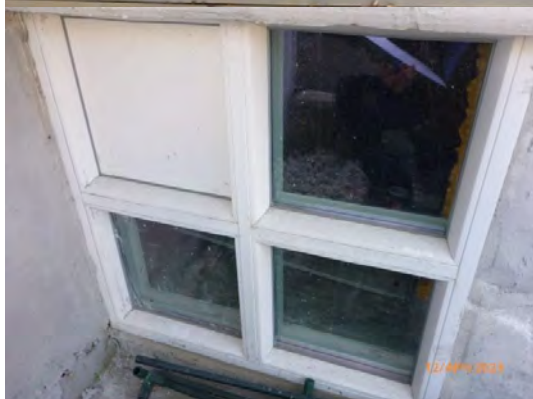
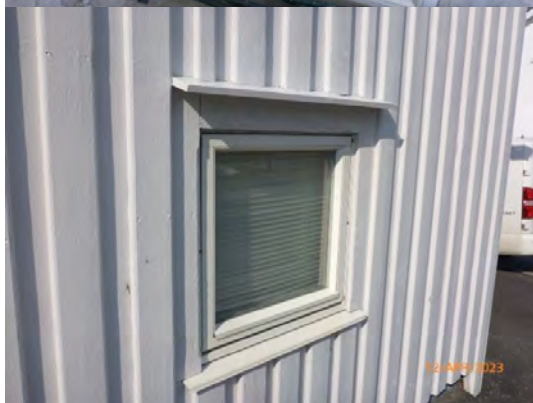
Årstall: 2020

- Det er påvist avvik rundt innsettsdetaljer.

- Det bør gjøres tiltak for å lukke avviket.

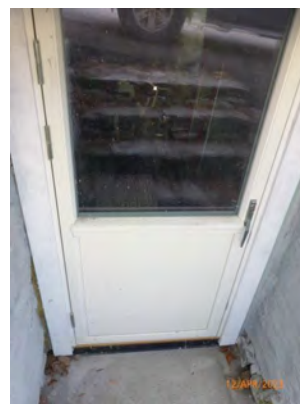
kjellerdør

Hvite lakkerte inngangsdører i 1-et, antatt fra tidlig 2000-tallet. Kjellerdør montert i 2022. Altandør fra ca. 2010.

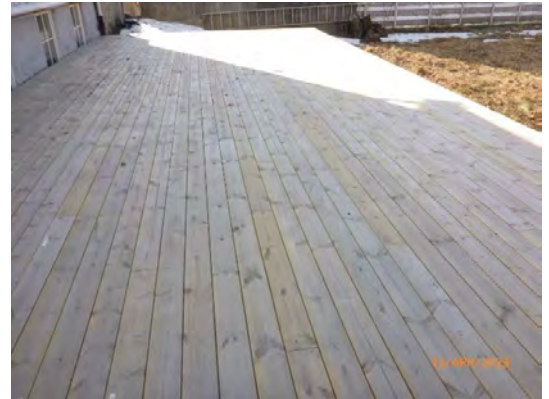
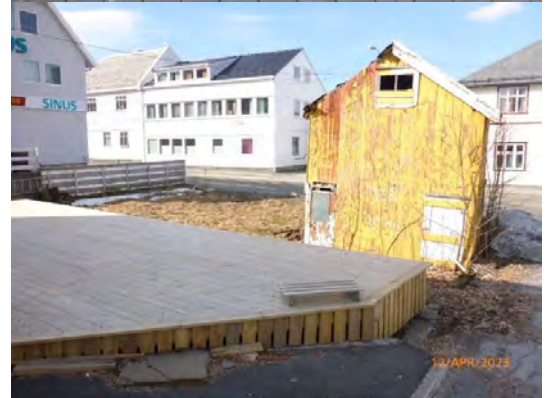
Plassbygget terrasse i vest fra ca. 2022. Ca. 54 m<sup>2</sup>, oppført i tre.

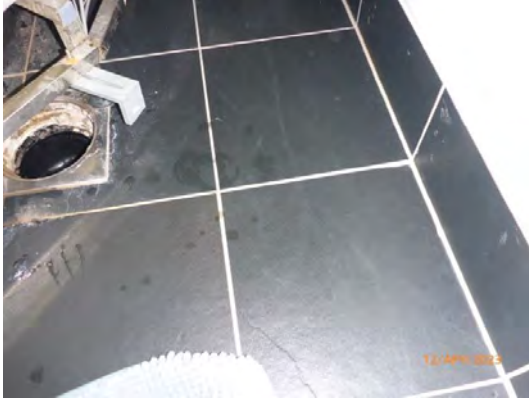
Gulvet er flislagt. Rommet har elektriske varmekabler.

- Det er påvist avvik i fallforhold til sluk i forhold til krav i forskrift på byggetidspunktet.

- Våtrommet fungerer med dette avviket.

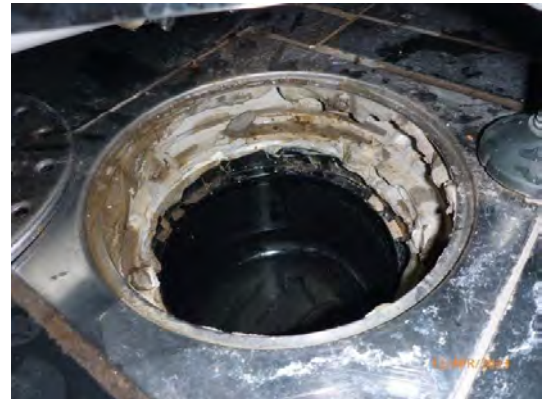
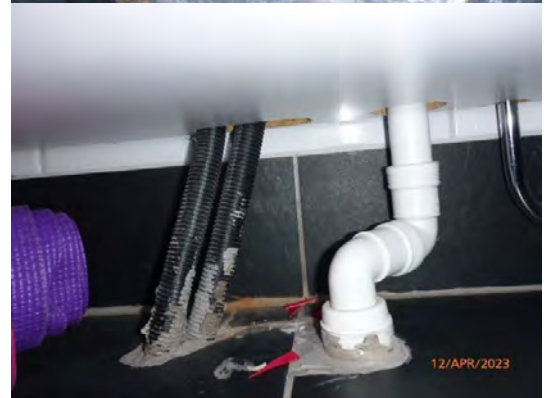
Det er plastsluk og smøremembran med ukjent utførelse. Synlig membran under klemring i sluket.

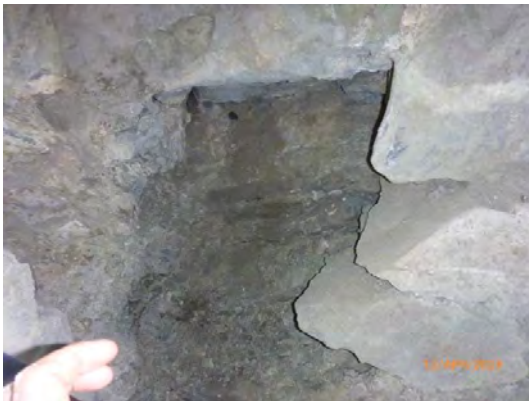
Her kan det komme inn vann.

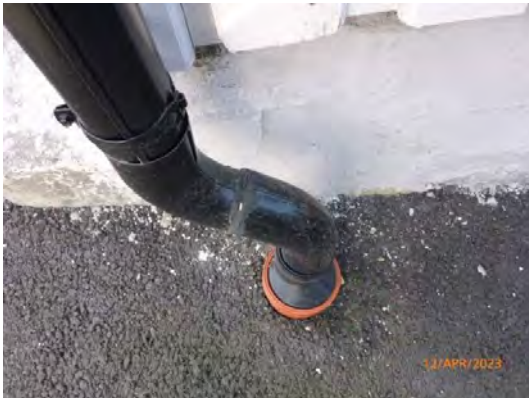
Takvann

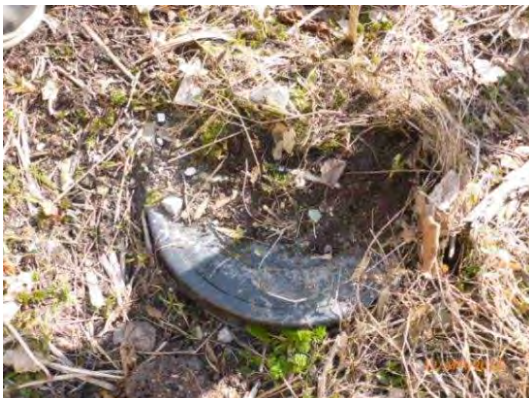
Drenskum mot vest.

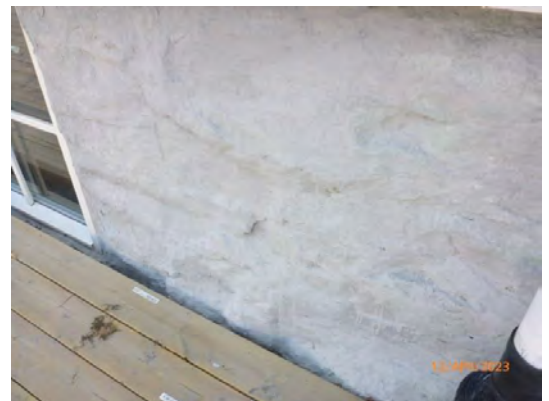
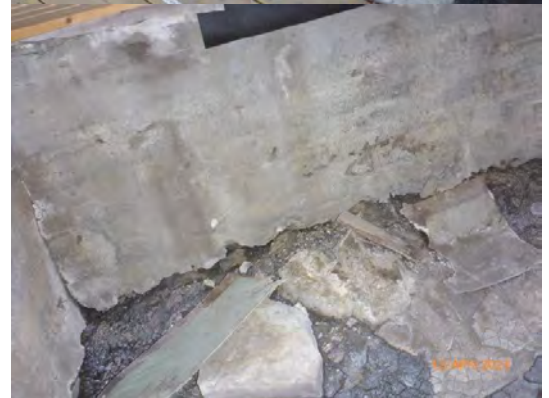
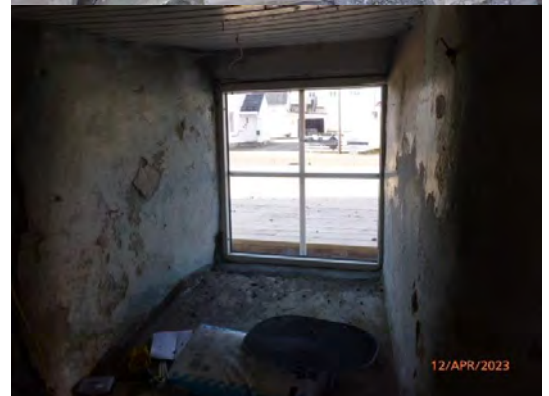
Plass-støpt ringmur for utbygget i øst ukjent opprinnelse og plass-støpt mur for utbygget i nord fra 1956.

Ingen visuelle observasjoner av nevneverdige sprekker eller setninger i synlige deler av grunnmurene.

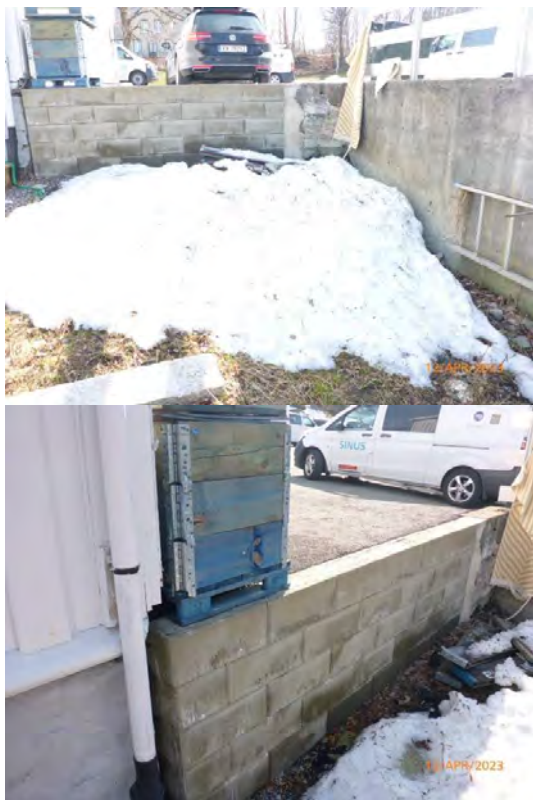
TG 2

Forstøtningsmurer er av betongstein/forskalingsblokk.

Det er ikke montert rekkverk på mur.  
2. Nivåforskjell på mer enn 0,5 meter der det er hardt underlag som betong, asfalt, steinheller og lignende, må sikres med rekkverk, gjerde, tett vegetasjon eller liknende slik at fallskader forebygges.

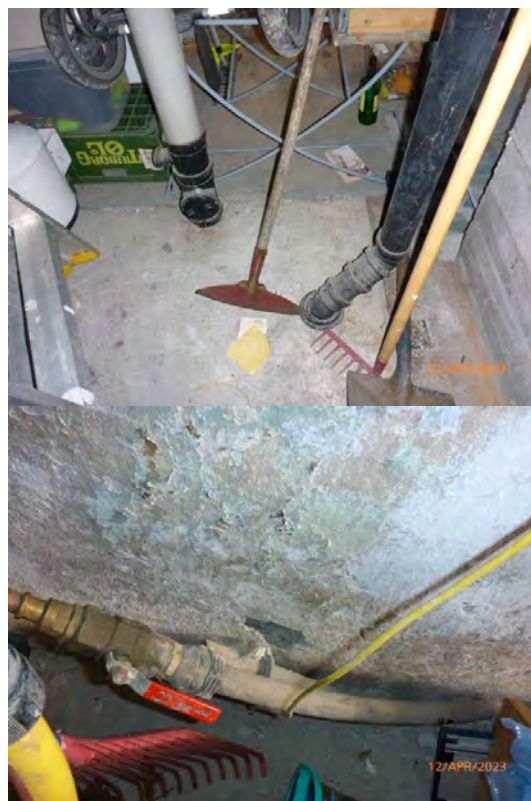
TG 1

Utvendige avløpsrør er av plast Det er offentlig avløp via private stikkledninger og utvendige vannledninger er av plast (PEL). og offentlig vannforsyning via private stikkledninger. Dette baserer seg på observasjoner i kjeller der det kommer inn vannrør i plast samt synlige oppstikk av nedstøpte avløpsrør i grunn.  
Antatt fra slutten av 90-tallet. Det presiseres at det ikke er gravd opp for kontroll frem til kommunalt nett.
