Toftosen 8

Salgsoppgave Toftosen 8

ADRESSE: Toftosen 8, 8909 Brønnøysund

Tilstandsrapport

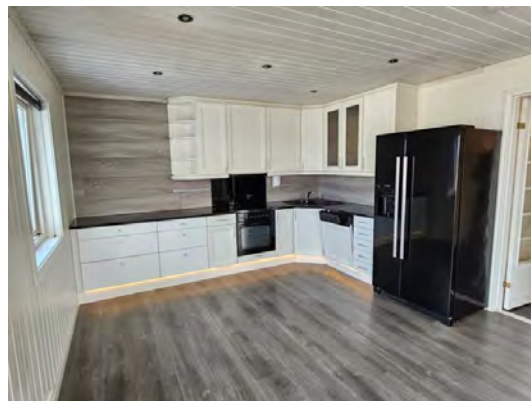
Kjøkken

Profilerte malte dører, laminat benkeplate og oppvask kum i kunststoff.

Integrert oppvaskmaskin, koketopp og komfyr. Fritt stående kjøleskap tilkoblet vann. Fuktføler montert.

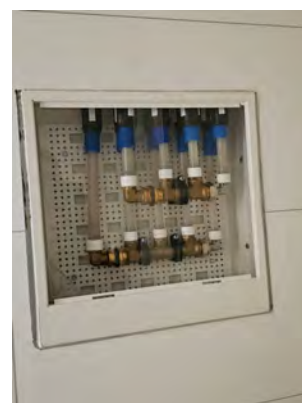
Rør-i-rør skap

TG 1

Skap for rør-i-rør er skiftet i 2023, nye koblinger i rør i skapet. Overløp fra skap til sluk.
