VOLVO XC90 4X4
TESTDATO: 06.03.2023
KODE: 1123849

VH94011

NBF Tilstandsrapport er utarbeidet av Norges Bilbransjeforbund og Forbrukerrådet.

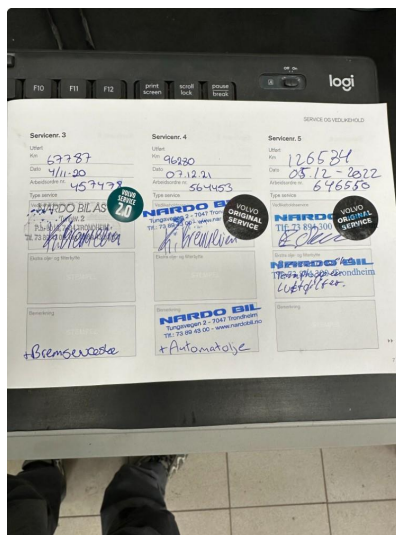
2.1 Servicer er gjort hos oss i Nardo Bil Trondheim etter bilens serviceprogram.
Siste service utført 05.12.22 på 126 534 km.
Girkasse ble flushet 07.12.2021 på 96 280 km.

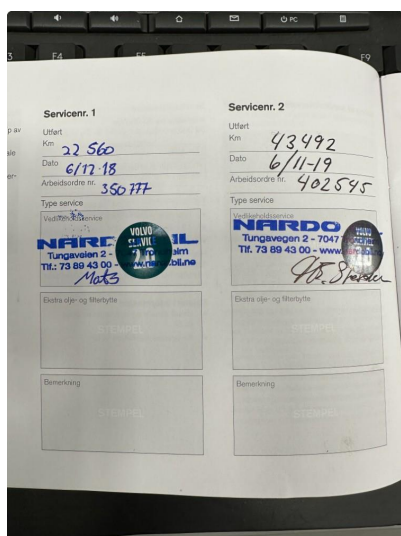
2.1 Servicer er gjort hos oss i Nardo Bil Trondheim etter bilens serviceprogram.
Siste service utført 05.12.22 på 126 534 km.
Girkasse ble flushet 07.12.2021 på 96 280 km.
