Tilstandsrapport

📍 Røvikhagen 65, 6456 SKÅLA

Befaringsdato: 23.05.2023

Oppdragsnr.: 18174-1590

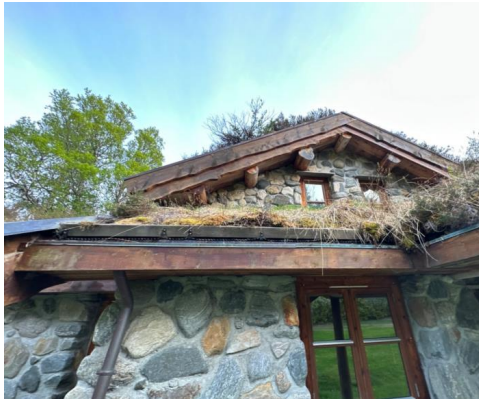
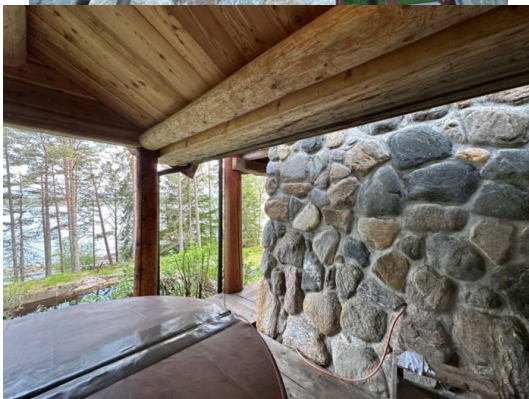
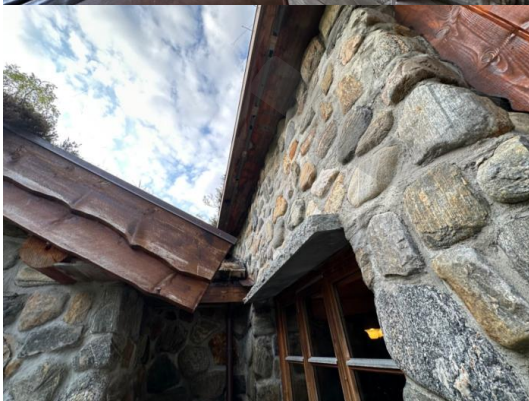
Fritidsboligen er oppført med grunnmur/yttervegger av iso blokk med naturstein bekledning utvendig, fundamentert stort sett direkte på fjell grunn/støpte stripe fundament som bærende bygningsdel for hovedkonstruksjon av tradisjonell, isolert stavlaft, på innside kledd med stavlaft/panel.

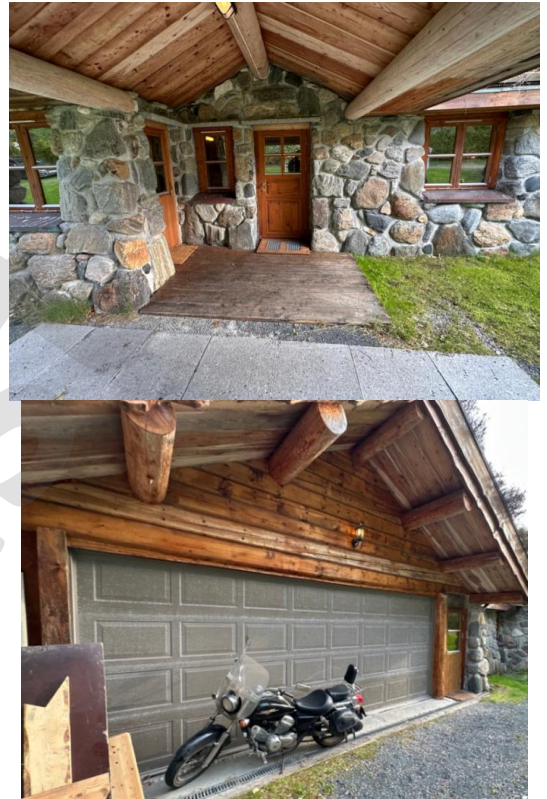
Behandlet ytterdør til hovedinngang, bi inngang og balkongdør i tre med isolerglass, tilhørende listverk og beslag. Stor leddport montert i garasje med automatisk portåpner og behandlet overflater.

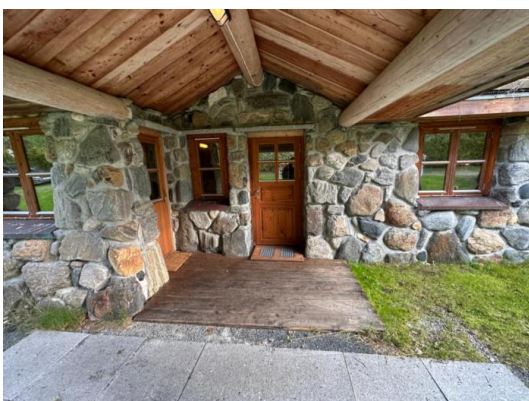
Platt/trinn til hovedinngang av lerk.

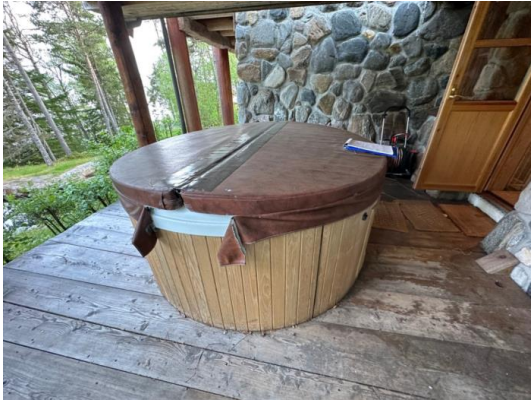
Frittstående boblebad plassert på overbygget terrasse mot syd med utgang fra bad i 1. etasje. Funksjon er ikke vurdert.

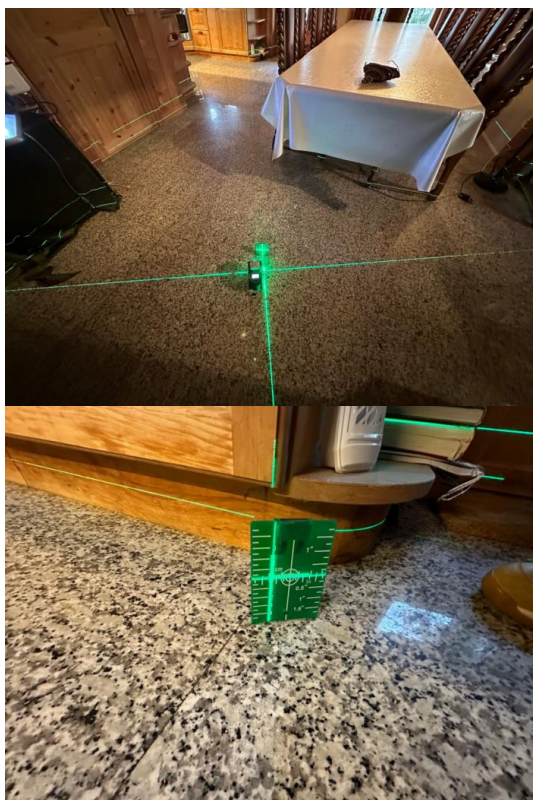
Etasjeskille av trebjelkelag med undergulv og underliggende kledning. Støpt plate på grunn med fuktsperre og isolasjon montert basert på boligens referanse nivå og oppførings tidspunktets forskriftskrav.

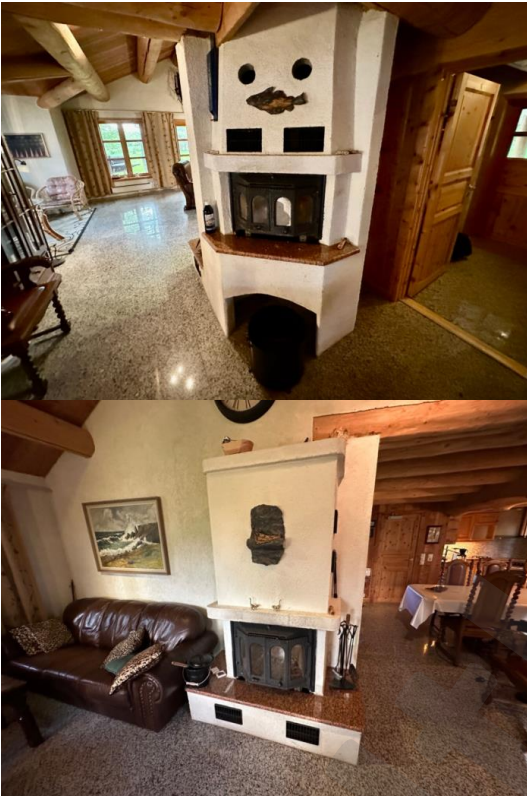
Element pipe med antatt innvendig rør i lettklinker og med sotluke plassert stue. Pipen er beslått med naturstein over tak og pusset overflater innvendig. Plassmurte peiser med lukket innsats, granitt detaljer og pusset/malt kappe/brannmur montert i stue og spisestue.

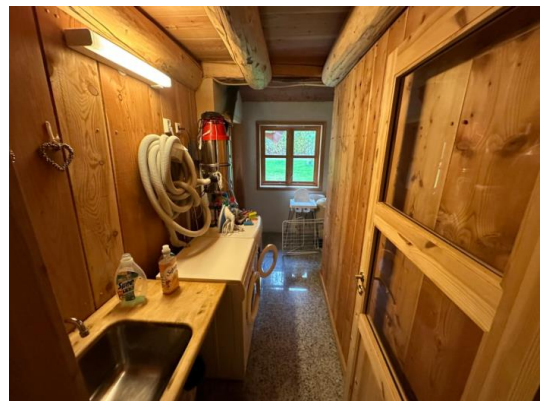
1. ETASJE > VASKEROM

Våtrom er utført etter teknisk forskrift i perioden 1997-2010. Det foreligger ingen dokumentasjon på arbeider med tettesjikt, membran eller mansjetter pr. dato.

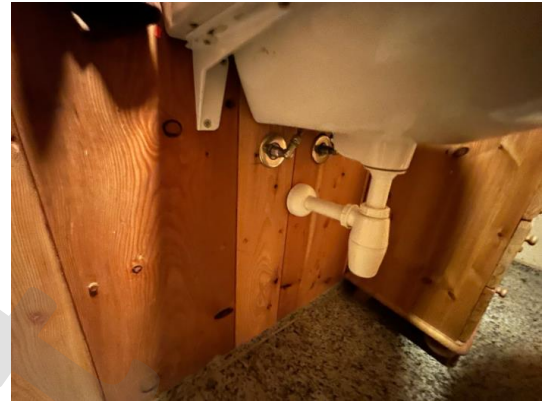
Bad har toalett, servant og "Bjønn stamp" med dusj montert.

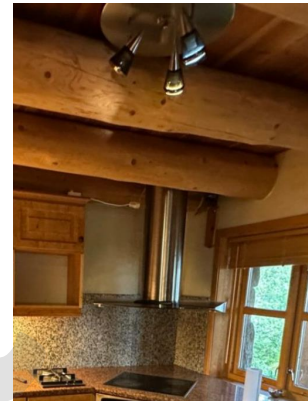
Fritt hengende kjøkkenventilator i stål/glass med avtrekk ført til yttervegg.

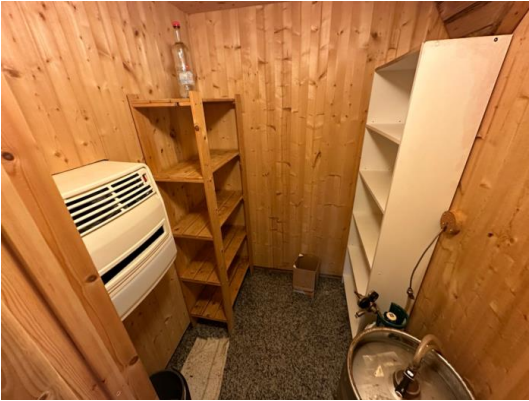
Kjølerom etablert ved kjøkken med polert granitt på gulv, panel på vegger og panel i tak. Oppbygging er ukjent og dokumentasjon på at rommet er utført i.h.h.t pre aksepterte løsninger bør innhentes om mulig.

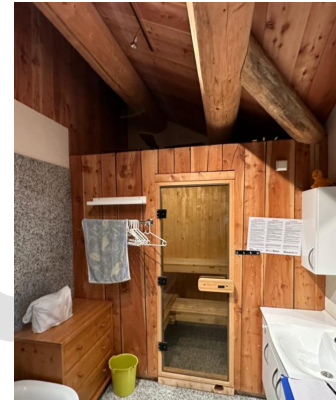
1. ETASJE > BADSTUE

Badstue etablert med polert granitt flis på gulv, panel på vegger og panel i tak. Plassbygget benker og naturlig ventilasjon. Glassdør montert.

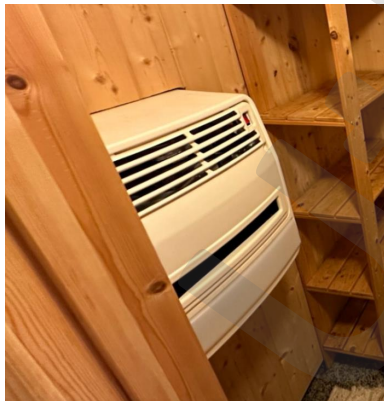
Kjøleaggregat montert. Ukjent når siste service ble foretatt, men fungerer fint ifølge eier.

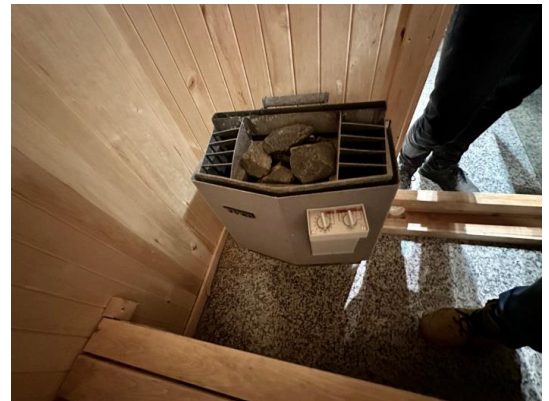
Badstue ovn montert.

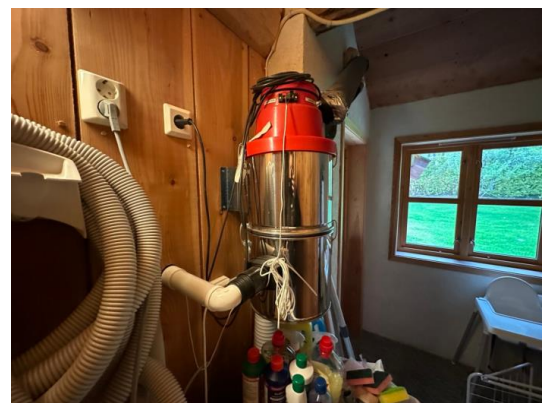
Sentralstøvsuger montert med enhet plassert i vaskerom. Utstyr er ikke funksjons testet.

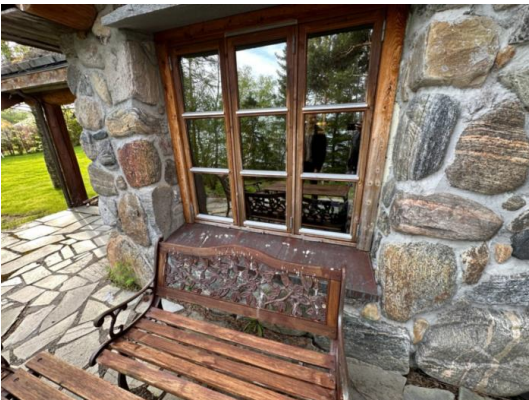
Grunnmur av Iso-blokk med natursteins forblending med veggtykkelse opp mot 50/65 cm på bærende bygningsdel av støpte stripe fundamenter under grunnmur. Grunnmur er pusset/behandlet utvendig og innvendig på foret med diffusjons åpent sjikt, bindingsverk, isolasjon og panel ut i fra bygningens referanse nivå.

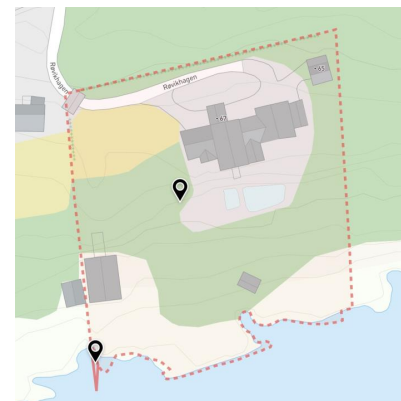
Som en kan se av kart står portal inn på nabo eiendom og som er noe av grunnlaget for rivings vedtak av portalen.

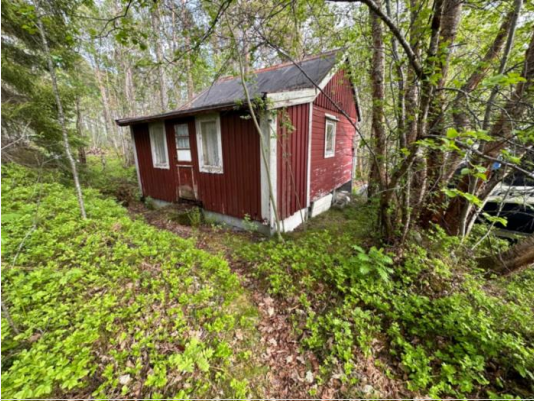
Anneks

Frittliggende anneks fra ca. 1958 oppført på ringmur og enkle punkt fundament av lettklinker blokk med etasjeskille av trebjelkelag og undergulv, tradisjonell bindingsverk konstruksjon med lekter og utvendig tømmermanns kledning/liggende falset kledning med behandlet overflater. Enkle vinduer og uisolert ytterdør med tilhørende listverk. Plassbygget sperre konstruksjon med undertak av plank og takteking av asfaltapp med stålviller og mønebeslag. Innvendig er bygningen delt inn i 4 rom med entre, stue/soverom, kjøkken og bad. Innvendige overflater med vinylbelegg på gulv, panel på vegger og panel i tak med tilhørende listverk. Bad har vinylbelegg på gulv, våtromsplater, malte plater og panel på vegger og panel i tak. Dusjnise, toalett og servant med tilhørende armaturer. Overskap med speil og ventil i vegg med naturlig avtrekk. Kjøkken har vinylbelegg på gulv, panel på vegger og tak. Veggmontert varmtvannstank, malt glatt innredning med laminat benkeplate med nedfelt stål servant og overskap montert. Enkle vinduer med malte karmen og tilhørende listverk og uisolert ytterdør med tilhørende listverk. Bygningsmassen har ett vesentlig vedlikeholdsbehov både utvendig og innvendig som krever tiltak. Våtrom har fuktskader og avviker på flere forhold fra gjeldende forskrift og tilstand på ledningsnett for vann og avløp krever kontroll og noe tiltak.

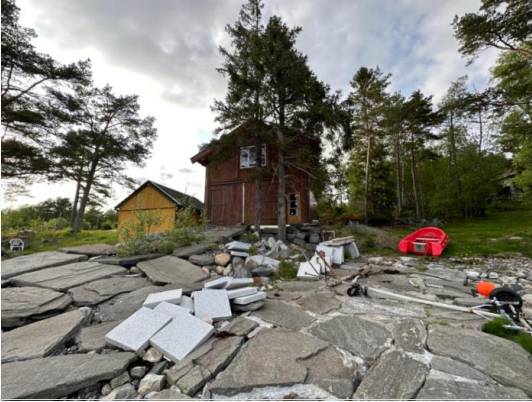
Naust

Innredet areal i loftetasje er ikke godkjent som rom for varig opphold, uavhengig av bruken ved befarings og det foreligger ett rivingsvedtak på hele naustet fra Molde kommune da det er avvik fra godkjent størrelse og høyde, hvor tiltak vil måtte påregnes.
