Tilstandsrapport

📍 Hadelandsvegen 1767, 2742 GRUA

Befaringsdato: 07.08.2023

Enebolig - Byggeår: 1929

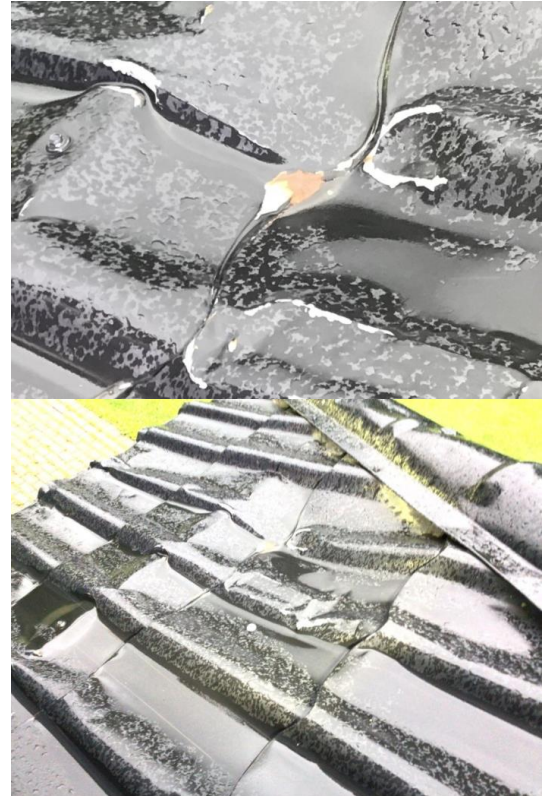
Utvendige trapper

Det er registrert råte i bæresøyle til takoverbygget. For store åpninger registrert mellom trinn. Bygningsdelen bærer preg av elde. Trappen er værslitt og det er stedvis avflasset/ujevn overflatebehandling. Det er stedvis nedbulninger og rust på takplatene, og takplater dekker stedvis ikke alt treverk.

TG 3

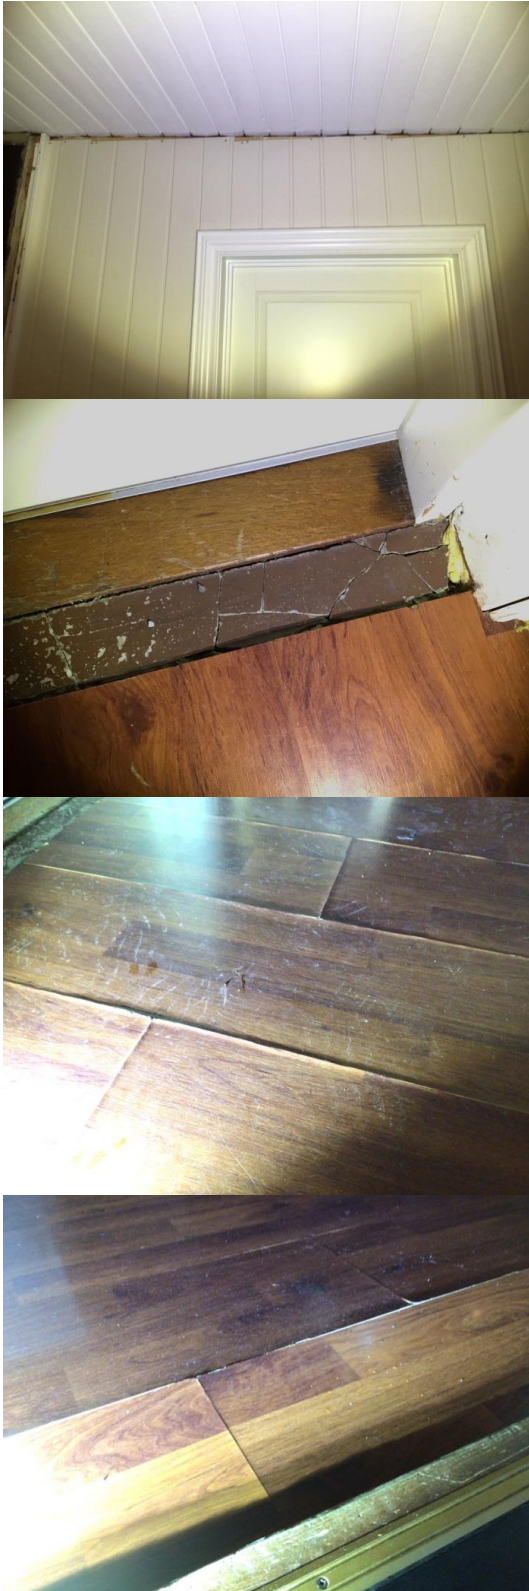
Innvendige gulvoverflater bestående av laminat og støpt gulv.
Innvendige veggoverflater bestående av malt panel, tapet, panel imiterte plater og mur/granitt.
Himlinger bestående av malt panel, takessplater og stubbloft. Stedvis innfelt downlights.

Vurdering av avvik:

- Det er avvik:

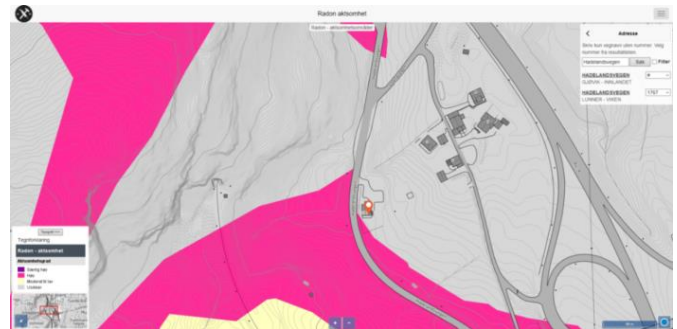
TG 2

Det er ikke foretatt radonmålinger og bygget er heller ikke utført med radonsperre.

Eiendommen ligger i et område med både "Høy og Usikker" aktsomhet av radon.

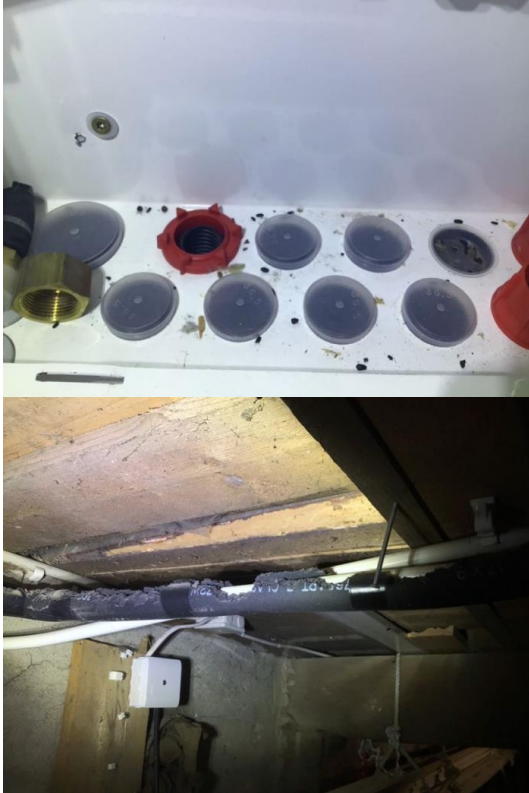
TG 2

Museekskremerter.

Vurdering av avvik:

- Det er avvik:

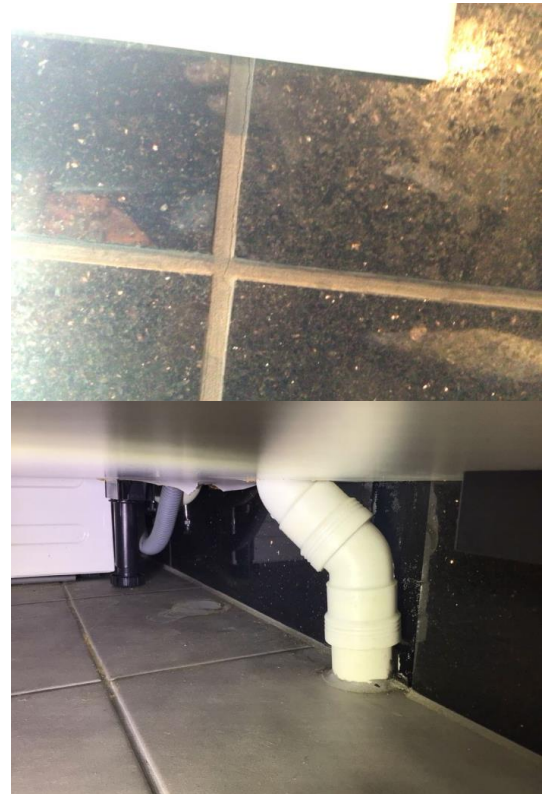
TG 2

Veggene er belagt med keramiske fliser. Malte plater i himlingen. Innfelte downlights. Det er indikasjon på forhøyede fuktverdier på vegger. Siden utslaget gjelder alle vegger er det trolig flis/lim e.l. som utgjør utslaget.

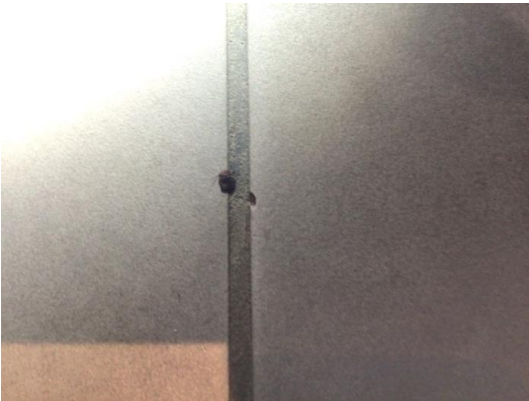
TG 2

Vaskeromsgulvet er belagt med keramiske fliser. Varmekabler installert.

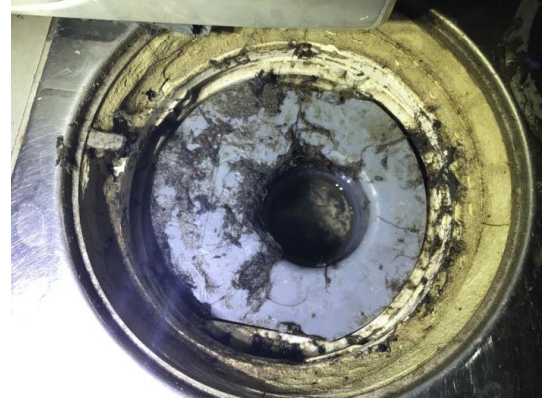
TG 2

Det er plastsluk og antatt smøremembran med ukjent utførelse.

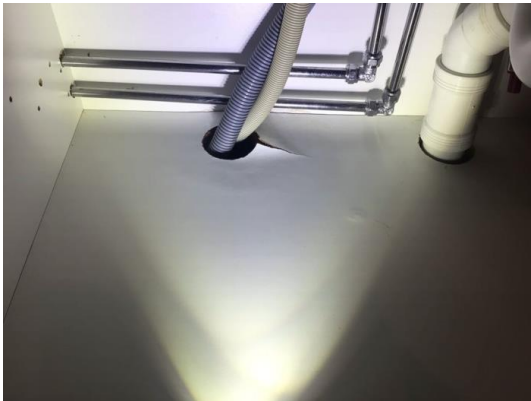
TG 2

Innredning med benkeplate og skap med utslagsvask med 1-greps blandebatteri. Vegghengt toalett. Opplegg for vaskemaskin.

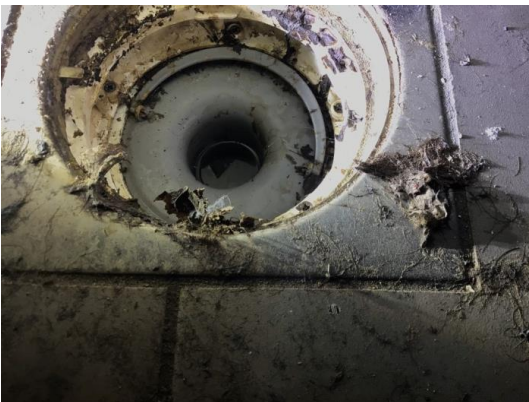
TG 2

Det er plastsluk og smøremembran med ukjent utførelse.

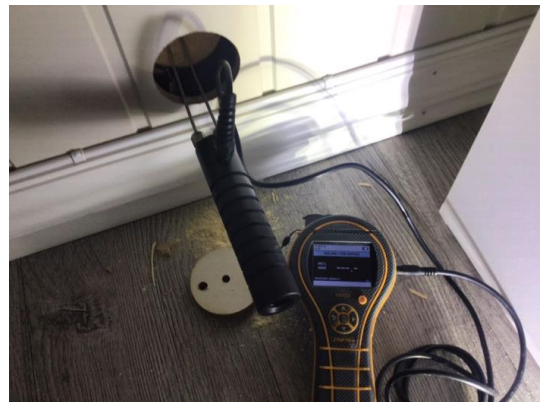
TG 0

Hulltaking er foretatt uten å påvise unormale forhold.

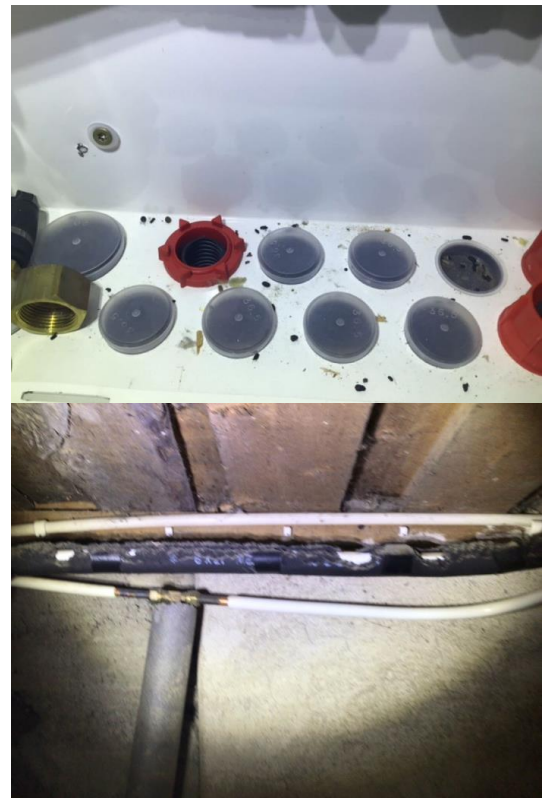
TG 2

Vannrør av kobber, metall, pex, plast og rør-i-rør i plast med fordelerskap.

Vurdering av avvik:

- Det er påvist skader/fuktskjolder i kjøkkengulvet.
- Det er påvist skader på overflater/kjøkkeninnredning utover normal slitasjegrad.

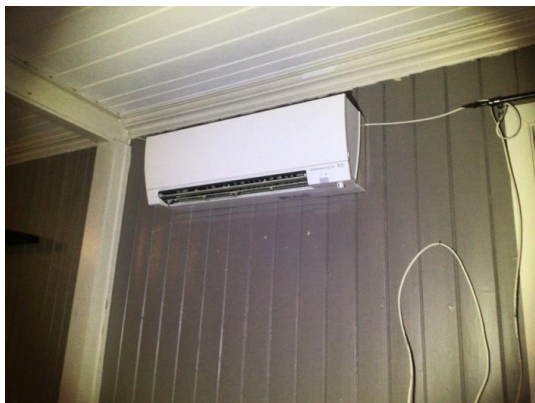
TG 2

Varmepumpe (luft-til-luft).

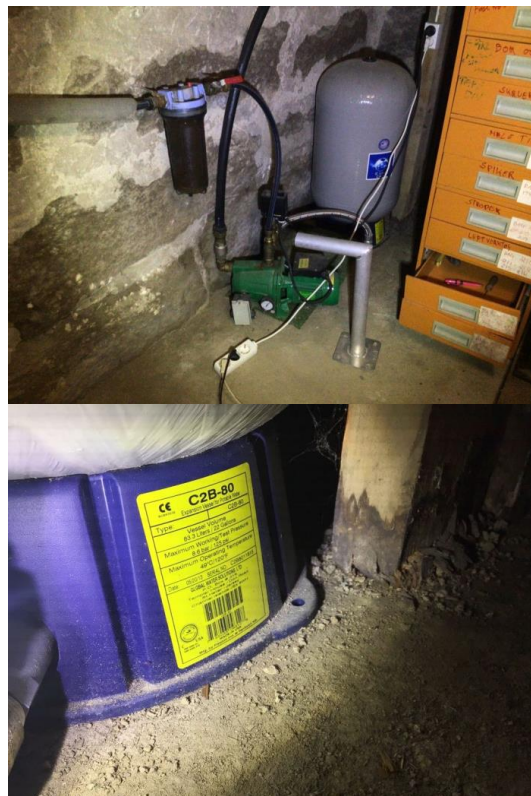
TG 2

Vannpumpe og trykktank.

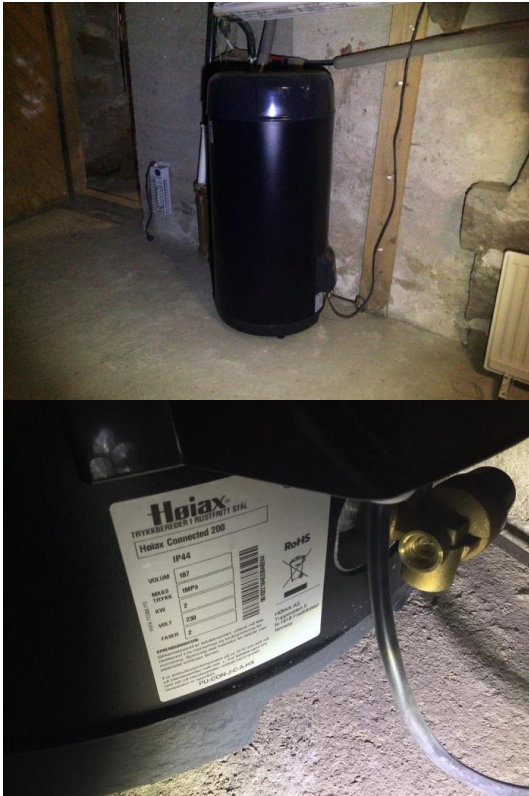
TG 2

Varmtvannsbereder på 187 liter.

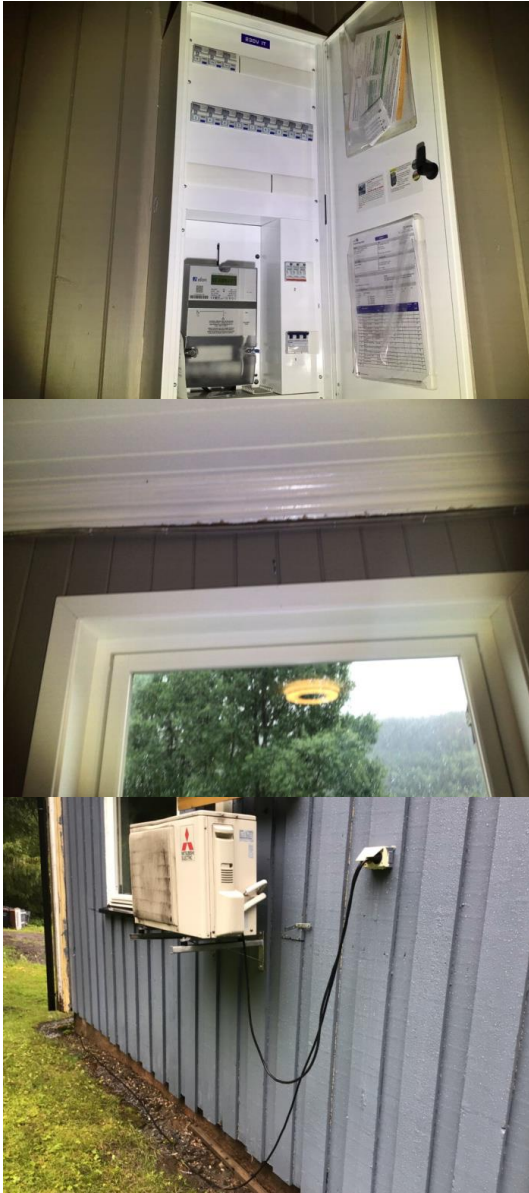
Stedvis noe løse ledninger. Det er dokumentasjon for varmekabler på bad i sikringssskapet, men ikke for vaskerommet. Enkelte arbeider forøvrig er det ikke fremvist dokumentasjon for. Det anbefales ytterligere undersøkelser av elektrisk anlegg uten dokumentasjon. Kontrollen bør gjennomføres av kvalifisert elektrofaglig person som f. eks en el-takstmann e.l.

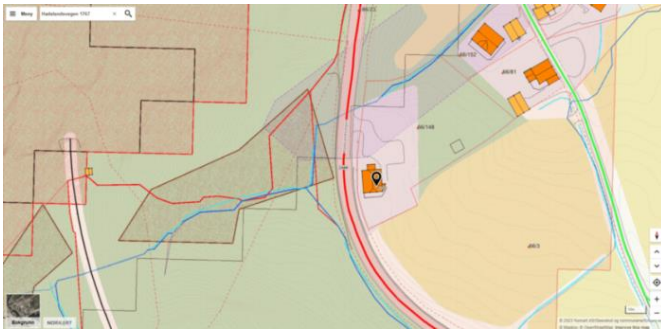
TG 3

Boligen ligger i svakt skrånende terreng.

Vurdering av avvik:

- Eiendommen ligger i rasfarlig/skredutsatt område iht. kommuneplan
- Eiendommen ligger i flomutsatt område iht. kommuneplan.
- Det er påvist områder på eiendommen med stående vann.
- Terrengtet faller inn mot bygningen og det er maksimale fohold for vann inn mot muren.
