Tilstandsrapport

📍 Hennevegen 127, 6774 NORDFJORDEID

gnr. 147, bnr. 6

Rapportdato: 23.08.2023

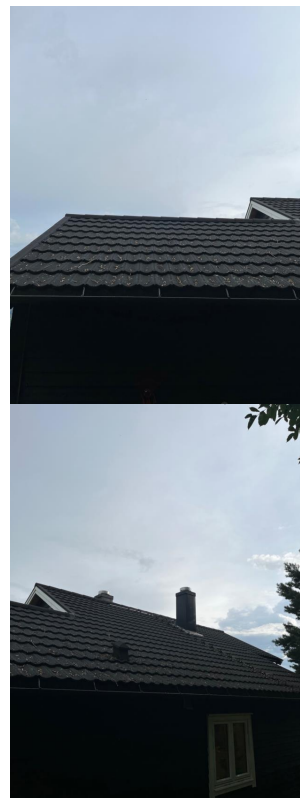
Det er tekket med dekra plater fra 2009, har tilstrekkelig helning og overganger ser stabile ut.

Taket fremstår normalt vedlikeholdt og det som er sjekket av undertak fremstår i god stand.

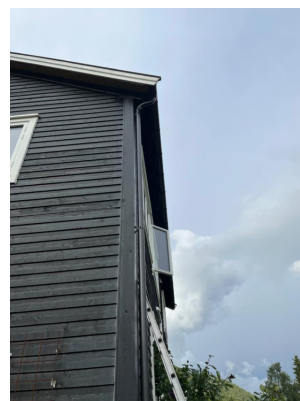
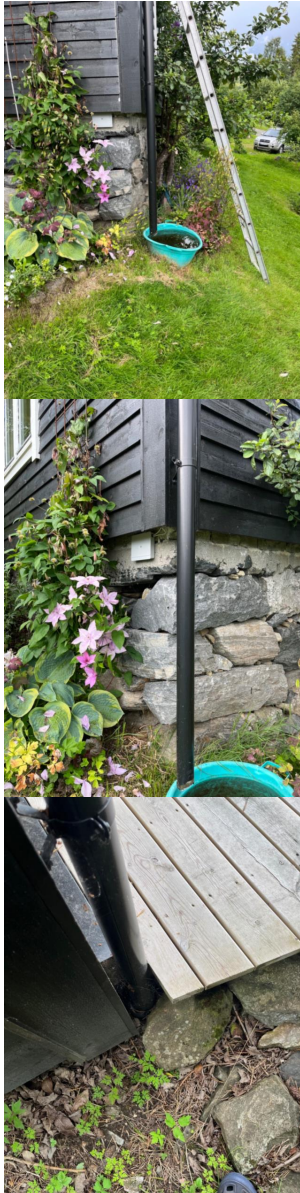
Renner og nedløp fra 2018, som er fremstår i tråd med alder.

Nedløp ført til bakken og beslag rundt pipe og luftekanal med tett tildekking og uten synlige skader.

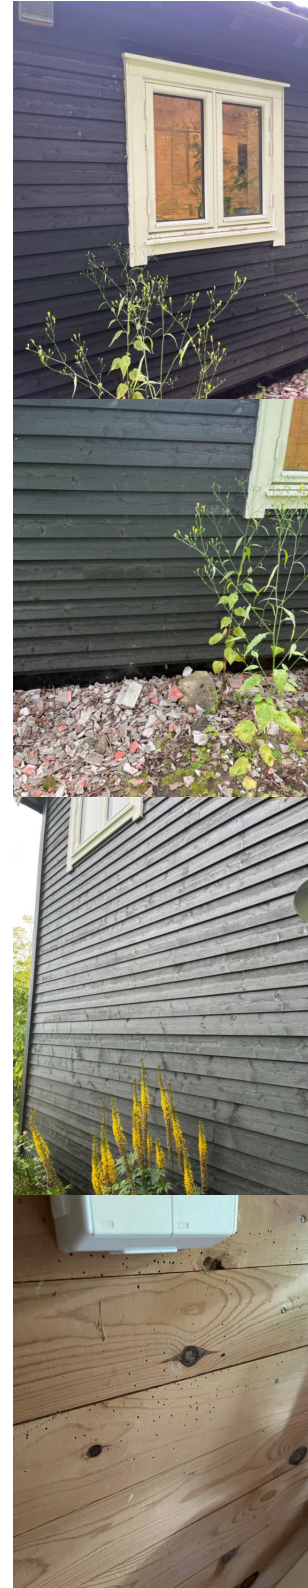
Det er tømmer konstruksjon på hoveddel fra byggeår og bindingsverk på tilbygget del.

Vegger er kledd med liggende trekledning fra 2018 og fremstår fagmessig utført og i god stand.

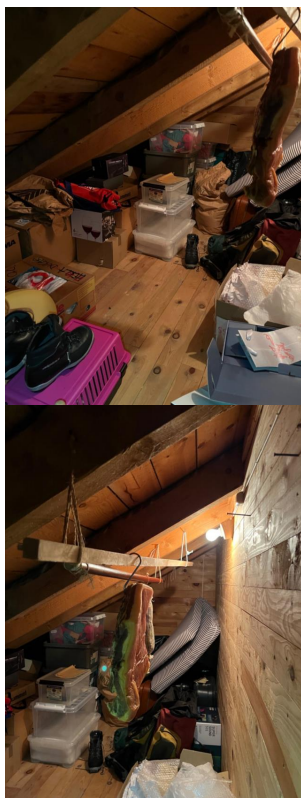
Det er saltak i trekonstruksjon med kraftige taksperrer og kneloft. Konstruksjonen er sjekket for svanker i mønet og tak gjennomføringer sjekket for fuktskjold og lysinntrengning.

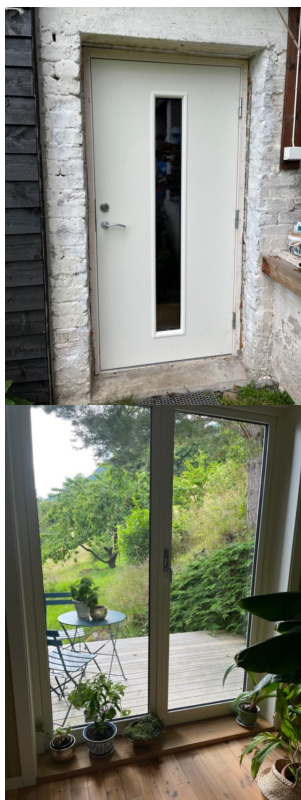
Ytterdør og terrassedører fra 2018 med glassfelt.
Dører fremstår i god stand.

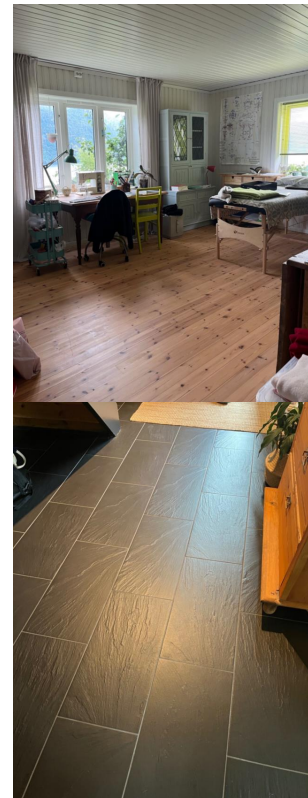
Innvendige gulv med ulike overflater fliser og furu.
Innvendige vegger og himling med panel og malte plater.
Overflater er kontrollert for knirk og svipt og visuelt for fuktskjolder og skader.
Innvendige overflater er vesentlig oppgradert seneste år og fremstår i god stand.
Noe arbeid gjenstår, overflater er da ikke vurdert.

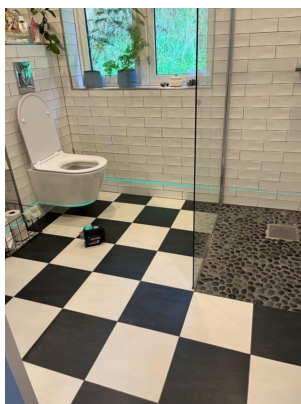
Bad fra 2018 med fliser på gulv og vegg. Smøremembran og plastsluk med dokumentert utførelse. Varmekabler i gulv, dusjkhjørne, mekanisk ventilasjon og vegghengt toalett.

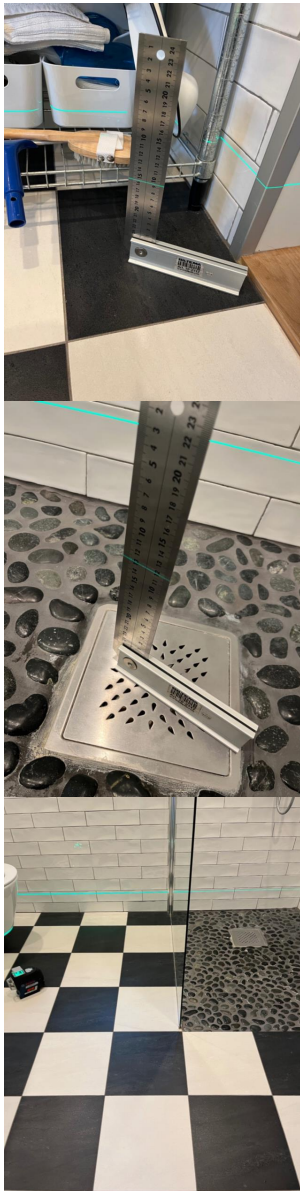
Sluk er plassert i dusjhjørne.
Fall til sluk fra øvrige lekkasjepunkt er sjekket med laser med godt resultat. Overflate er sjekket for riss og bom i fuger/fliser, og det er målt tilfredstillende terskel ved dør.

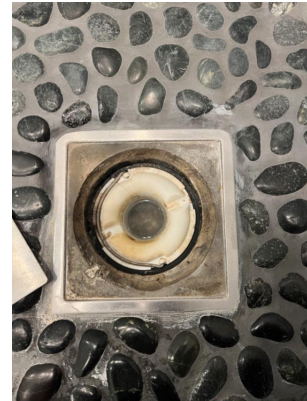
Iflg mottatte opplysninger er sluk og membran fra 2018

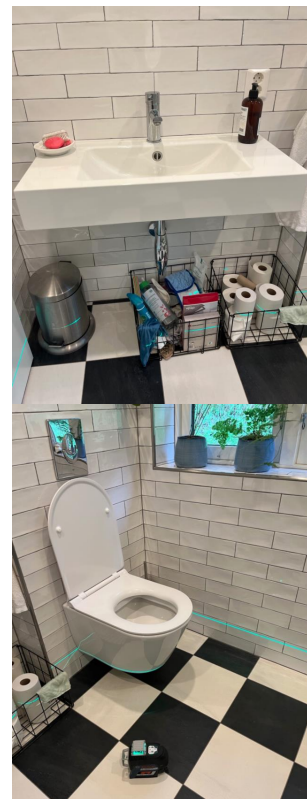
Servant fra 2018 montert på vegg.

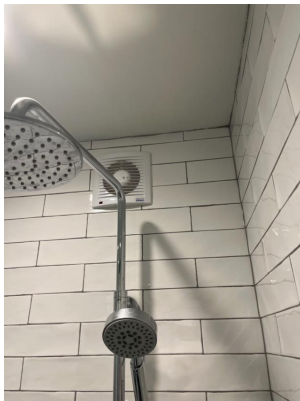
Mekanisk ventilasjon og tilfredstillende luftespalte for tilluft.

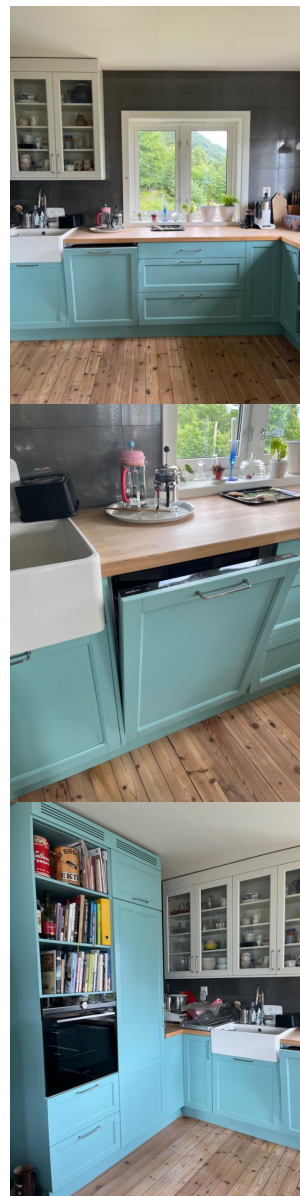
Benkeplate med nedfelt platetopp og integrert vask.

Integrerte hvitevarer, steikeovn, oppvaskmaskin og kjøleskap.

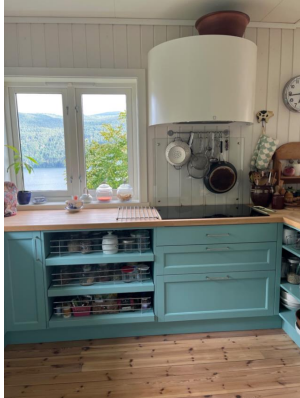
Ventilator fra 2018 montert over platetopp på kjøkken.
