# Mosedalsveien 2

BUGØYNES

Befaringsdato: 18.04.2023

# Tilstandsrapport

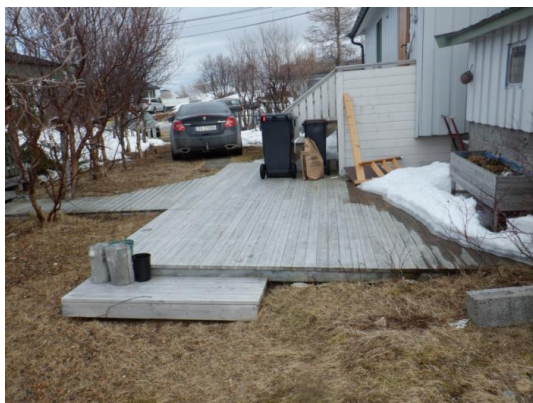
Foran inngangspartiet er det bygd plattinger frem til anneks/vevstue på ca 18m<sup>2</sup> som er ubehandlet. Plattinger bør behandles/beises.

Platting foran inngangsparti.

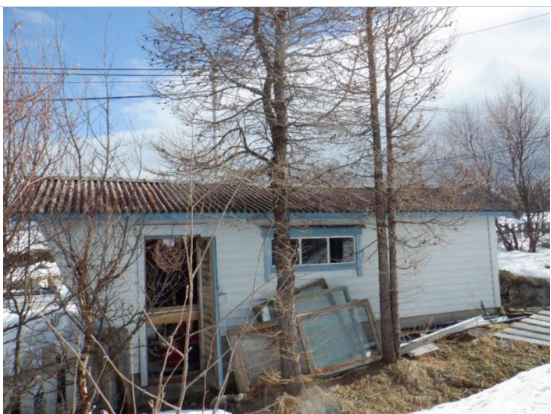
Støpt ringmur og sand som dekke. Takkonstruksjon er saltak i trevirke med sperrekonstruksjon 48mmx98mm. Veggkonstruksjonen er i bindingsverk 48mmx98mm med utvendig liggende panel som er malt.

Garasje med dør og vindu.
