# Tilstandsrapport

📍 Nysetvegen 3, 2770 JAREN

# gnr. 152, bnr. 66

Rapportdato: 10.09.2023

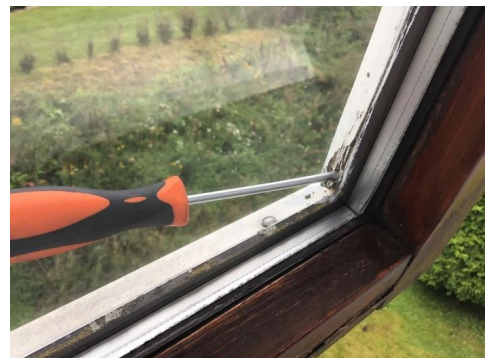
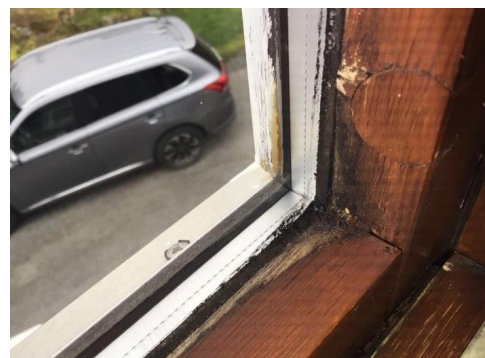
TG 2

Bygningen har malte trevinduer med 2-lags glass. Trolig ikke sikkerhetsglass i lave vinduer. Trevinduer med enkle glass i boden.

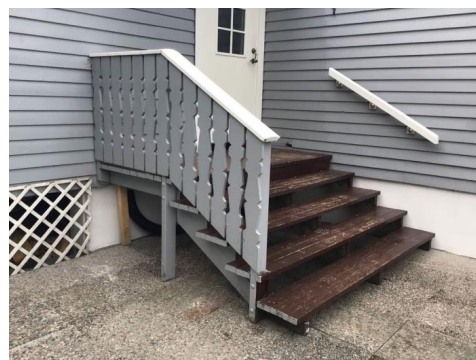
! TG 2

Tretrapp til hovedinngang med rekkverk i tre.

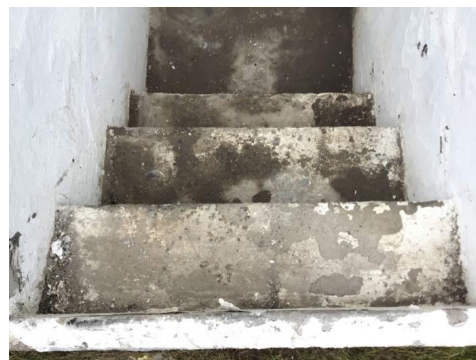
! TG 2

Støpt trapp med forstøtningsmur på sidene med enkle kjellerlemmer.

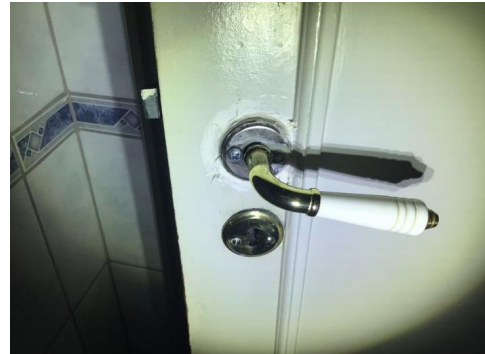
! TG 2

Malte dører i tre. Skyvedør i tre.

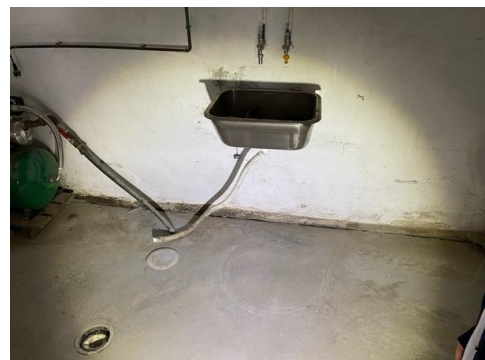
! TG 2

Utslagskum i kjelleren.

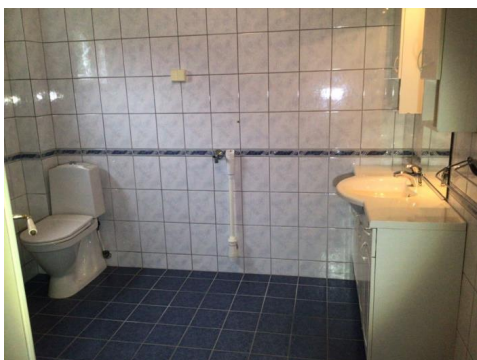
Det er svertesopp og misfarging på fuger. Vindu plassert i våtsone. Utilstrekkelige fallforhold. Noe vann står igjen i fuger etter test av dusj. Det er registrert bom i enkelte fliser på vegger og gulv. Det er registrert stedvis riss/sprekker i fuger. Det er stedvis sår i fliser. Det er delvis synlig membran i sluket. Vannlåsen passer ikke helt i sluket. Det er synlig plast under gulvet innsisert fra hullboringen. Det er ingen lufte-spalte under dørbladet. Det er del oppsvulming på innredningen. Det er manglende sil/propp i servanten. Det mangler et håndtak på en skapdør. Elektrisk styrt vifte fungerte ikke på befaringsdagen. En må forvente generell oppgradering av våtrommets tettesjikt/membran for at våtrommet skal tåle en normal bruk etter dagens krav (tett våtsone). En samlet TG 3 for rommet er satt med bakgrunn i alder og nevnte forholdt. Det er ikke behov for å gjennomføre en detaljert tilstandsanalyse, etter standardens krav.

! TG 3

Aktuell byggeforskrift er byggeforskrifter fra før 1997. Dokumentasjon: Ingen dokumentasjon. Gulvet er belagt med keramiske fliser. Veggene er belagt med keramiske fliser. Himling bestående av takesspkater. Frittstående toalett. Dusjnise. Servantskap med 1-greps blandebatteri. Opplegg for vaskemaskin. Elektrisk styrt vifte. Varmekabler (disse ble ikke funksjonstestet på befaringsdagen).

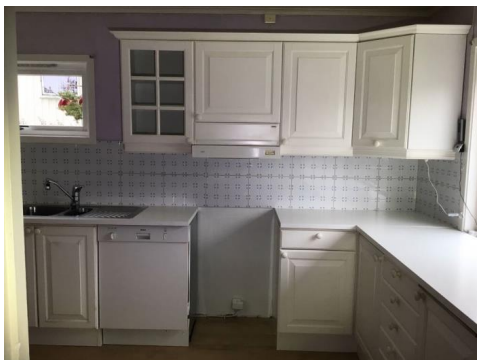
TG 2

Kjøkkeninnredningen er utført med profilerte fronter. Laminat benkeplate. Ingen komfyrvakt montert (anbefales alltid). Nedfelt kum med 1-greps blandebatteri. Innfelt oppvaskmaskin. Keramiske fliser montert over benkeplate.

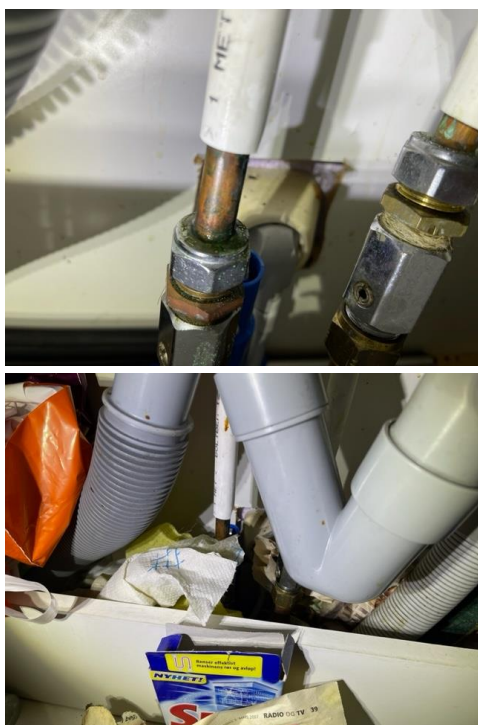
Mer enn halvparten av forventet brukstid er passert på innvendige vannledninger.  
Det er påvist at eventuelt lekkasjevann fra rør i rør system ikke ledes til sluk eller annen kompensierende løsning.  
Stoppekran er påvist, men den fungerer ikke tilfredsstillende.  
Det er irr på rør.  
Det er lekkasje fra rør.

Det er lekkasje fra vannrør og/eller kran under kjøkkenvasken, og lekkasje mellom stoppekran og trykktank. Stoppekran stenger ikke vann til kjøkkenet. Badet må stenges via kran i kjeller (etter stoppekran).

! TG 3

Vannrør av kobber, metall og rør-i-rør i plast.

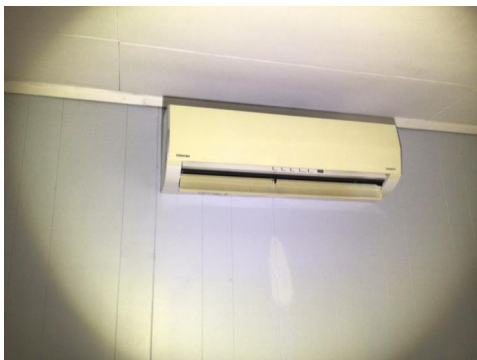
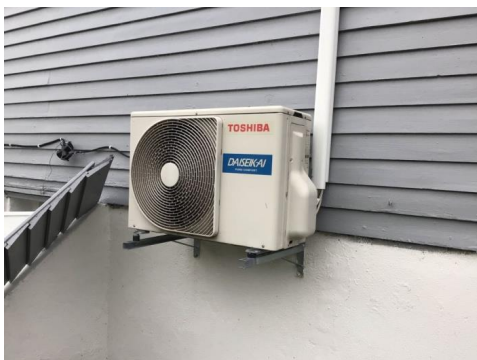
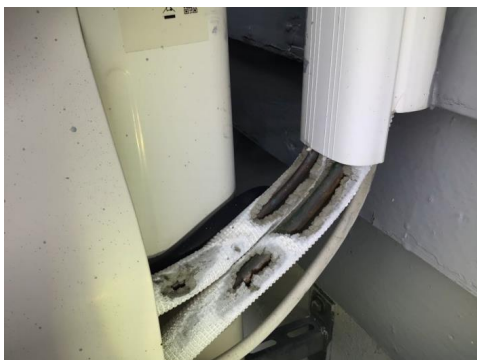
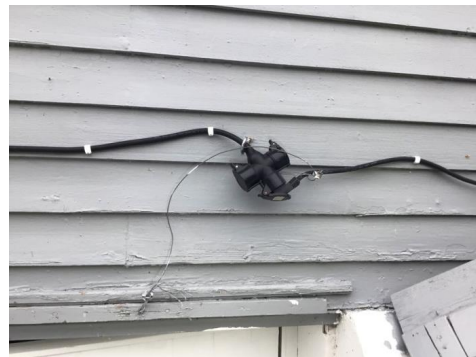
! TG 2

Varmepumpe (luft-til-luft).

- Mer enn halvparten av forventet brukstid på VVS-installasjoner er oppbrukt.

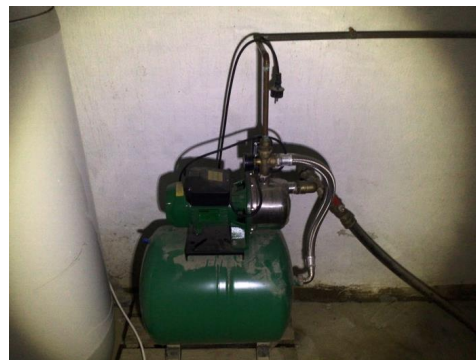
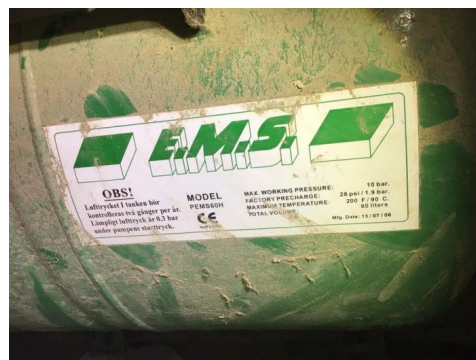
! TG 2

Trykktank/pumpe.

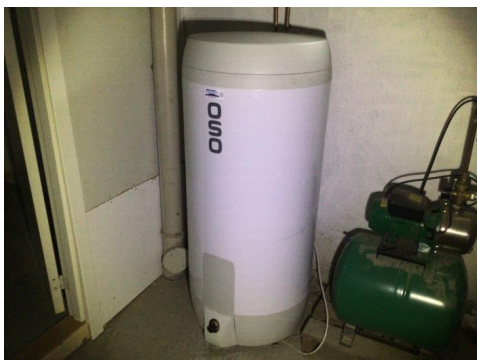
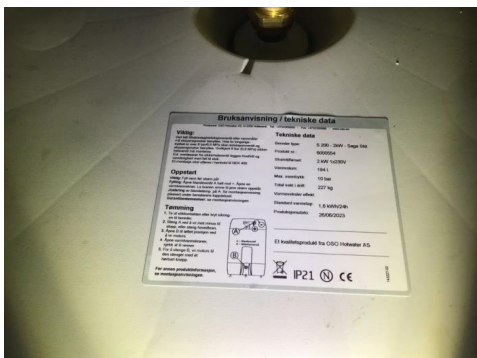
TG 2

Varmtvannsbereider på 194 liter. Denne var ikke satt i kontakten på befaringsdagen, og er heller ikke funksjonstestet.

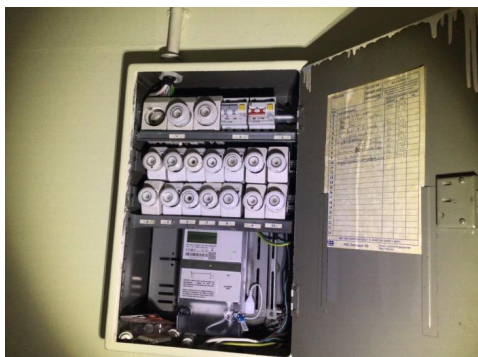
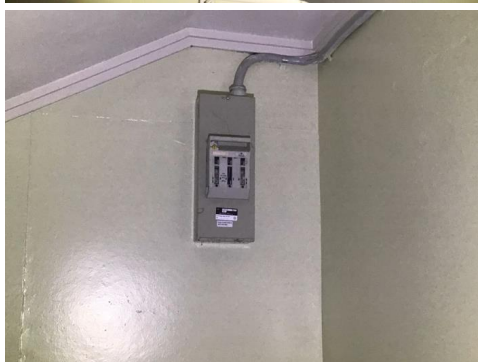
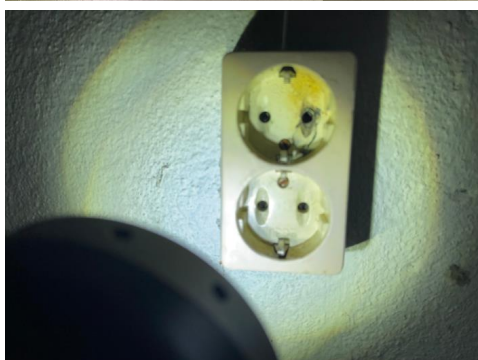
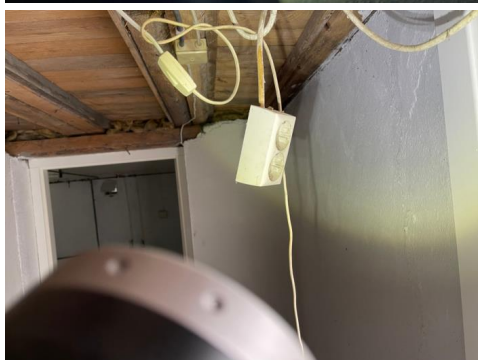
Kursbetegnelsen stemmer delvis ikke. Det er forskjellige kontakter i samme rom, ukjent med tanke på jordet/ujordet. Det er en løs stikkontakt i kjelleren som henger ned fra himlingen. Det er tegn på noe varmgang e.l i kontakt i rommet med varmtvannsbereider. På generelt grunnlag anbefales ytterligere undersøkelser av elektrisk anlegg av eldre dato. Kontrollen bør gjennomføres av kvalifisert elektrofaglig person som f. eks en el-takstmann e.l. Enkelte utbedringer må påregnes.
