Nevernesveien 105

Nøkkelopplysninger Nevernesveien 105

Befaringsdato: 26.05.2023

Rapportdato: 08.06.2023

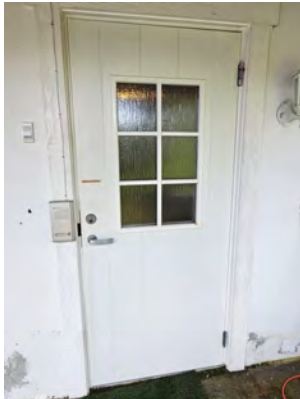
Ytterdør i sokkel

Ytterdør i 2. etasje og til leilighet fra byggeår. Tett dør i teak med sidefelt med glass.
Dør i sokkel som malt dør med glass.

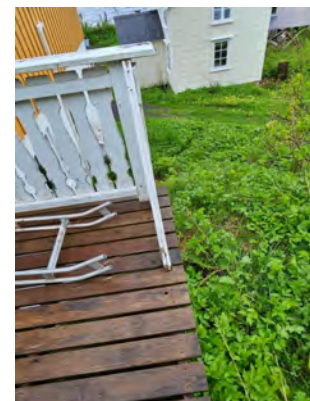
Det er påvist fukt/råteskader i konstruksjonen. Det er ikke montert rekkverk.

Manglende rekkverk på deler av altan

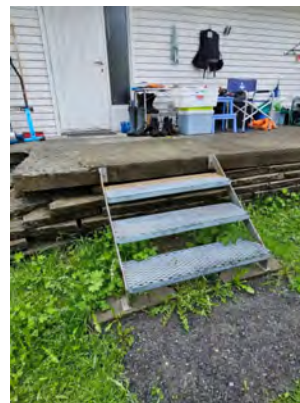
Trapp til inngang til leilighet

Det er ikke rekkverk på platt eller på utvendig trapp. Konstruksjonen har betydelige skader.

Betongplatt utenfor inngang i øst, trapp i strekkmetall.

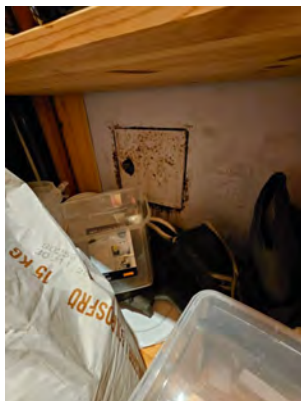
Element pipe fra byggeår.
Ildsted montert i stue og kjøkken. Feieluke plassert på bod.
Brannmur synlig på begge sider av vegg.

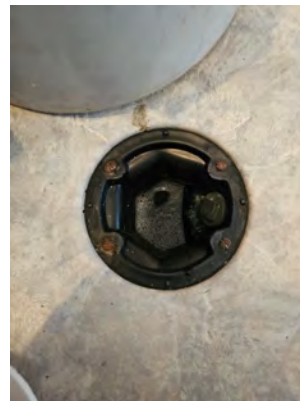
Plast sluk fra byggeår, membran på gulv som vinylbelegg. Vegger i våtsone som malt murpuss.

Plast sluk fra byggeår

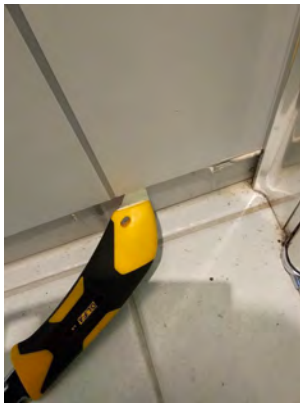
Manglende fuging under baderomsplater

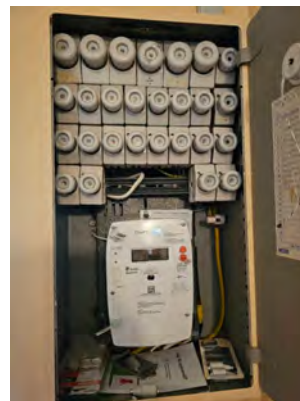
- Finnes det kursfortegnelse, og er den i samsvar med antall sikringer?
Ja
- Foreta en helhetsvurdering av det elektriske anlegget, dets alder, allmenne tilstand og fare for liv og helse. Bør det elektriske anlegget ha en utvidet el-kontroll?
Ja

Sikringsskap med skrusikringer

Ut fra alder på sikringsskap og alder på installasjon anbefales det el-kontroll på anlegget.

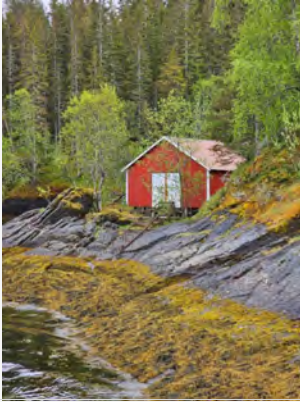
Naust på pilarer av tre. Etasjeskille, vegger og tak som bindingsverk med kledning på utside. Metall taktekke. Noe metallkledning på vegger.

Det ble skiftet stolper/søyler under naustet.

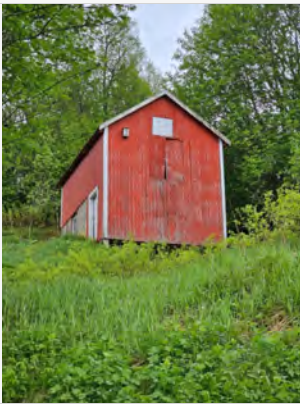
Fjøs med kjeller i støpt utførelse. Etasjeskille, vegger og tak som bindingsverk med kledning på utside. Metall taktekke.
