Blomstervikveien 19

Befaringsdato: 30.08.2023

Rapportdato: 18.09.2023

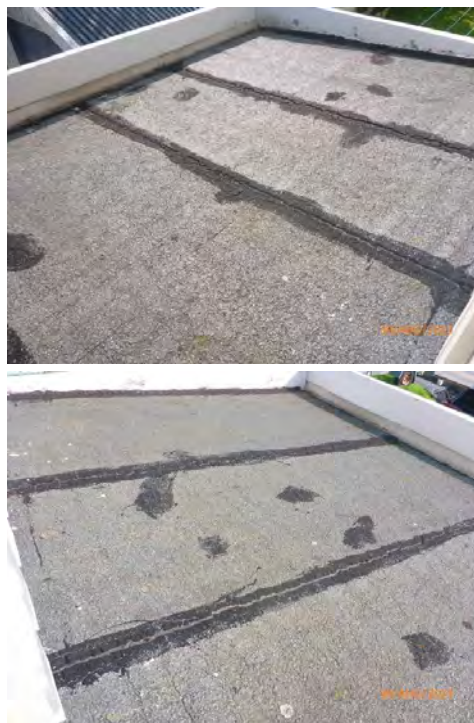
TG 2

Pulttak over vf tekket med papp. Tekkingen kan være ca. 13 år eller eldre.

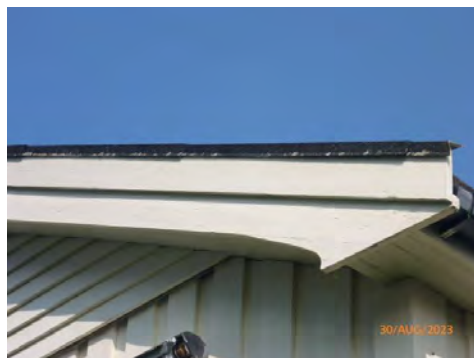
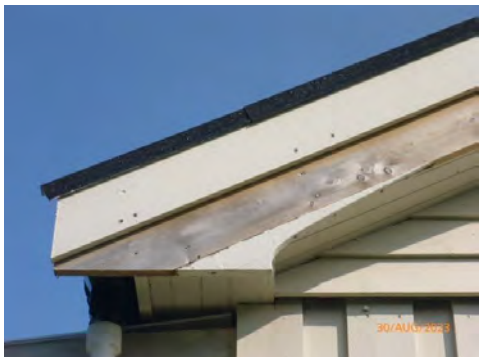
Det kan være noe begynnende skader på eldre vindskier som i endevend. En vindskie er ikke malt.

TG 2

Kasser, hengbord og vindskier av tre. Skiftet en vindskie i sør.

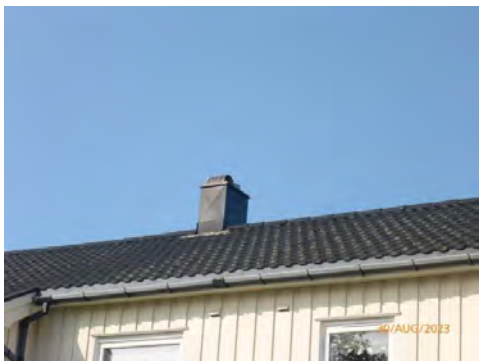
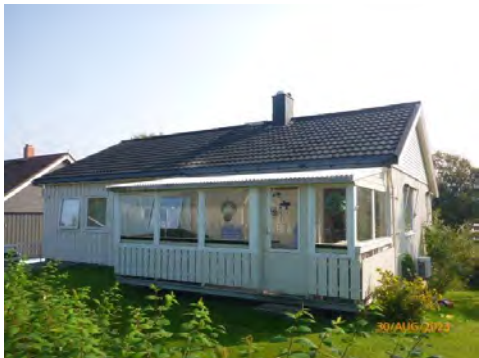
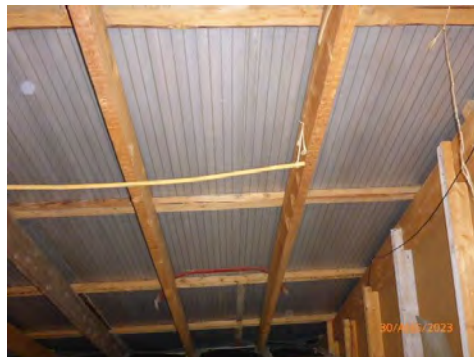
Taktekkingen er av steinbelagte stålplater. Taket er besiktiget fra bakkenivå.

Taket er tekket med Decra, ca. 13 år gammel tekking. Noe mose/alger på taket. Montert vannbordbeslag.

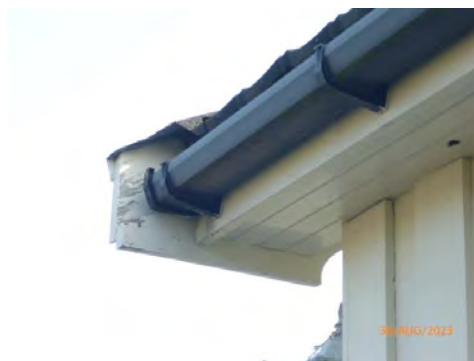
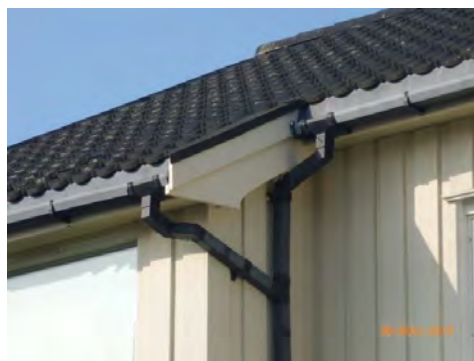
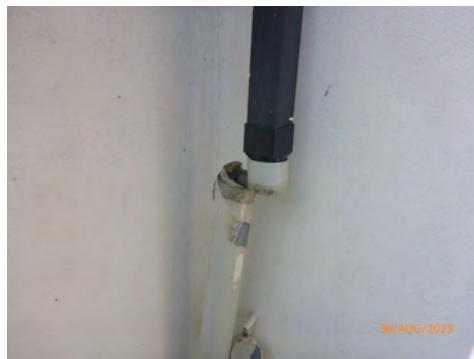
Nedløp er underdimensjonert. Løst nedløp i øst.
Lekkasjer fra noen renneskjøter.

TG 2

Takrenner og nedløp i plast, alder ukjent, mulig 90-tallet.

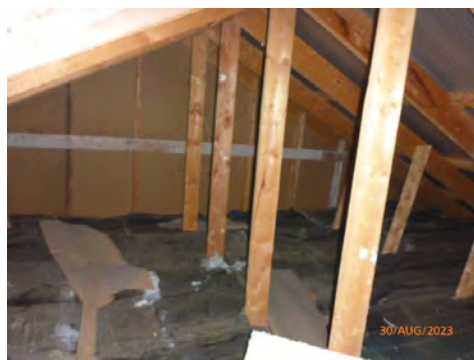
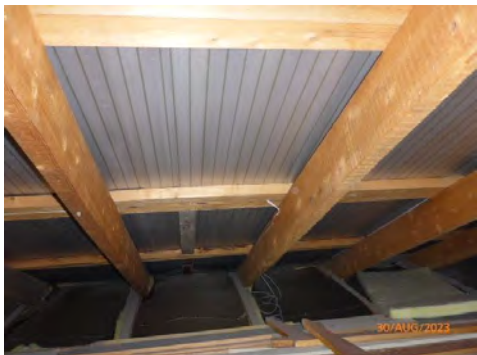
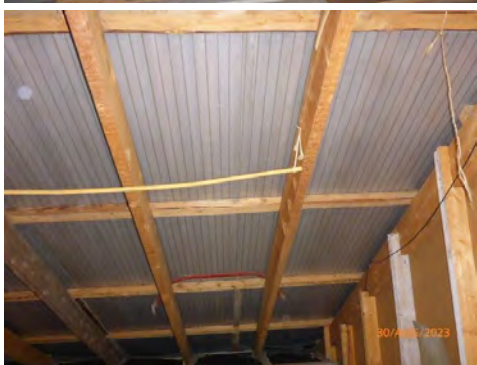
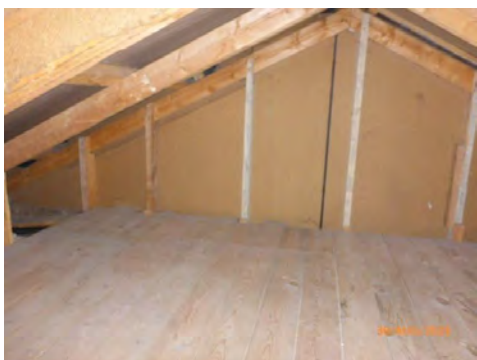
TG 1

Saltakskonstruksjon, plassbygget. Adkomst til kaldt loft fra luke med stige. Undertak av armert plast. Flere eldre fuktmerker, antas å stamme fra før det pålagt Decra.

Ingen synlig luftespalte eller indikasjon på hvordan taket er oppbygget. .

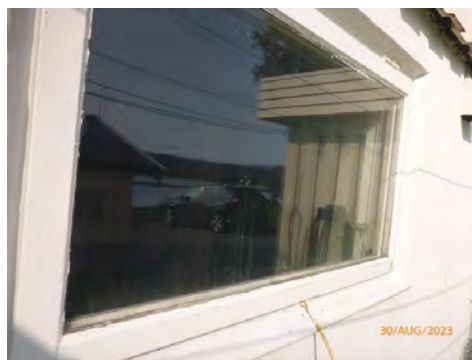
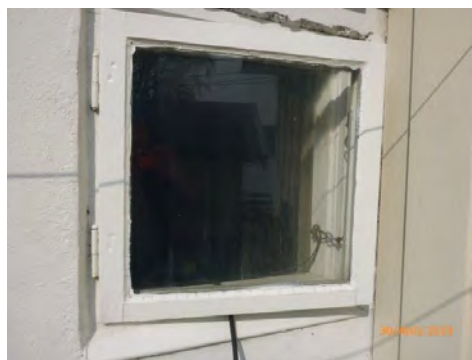
TG 2

Koblede vinduer i kjellerboder fra byggeår.

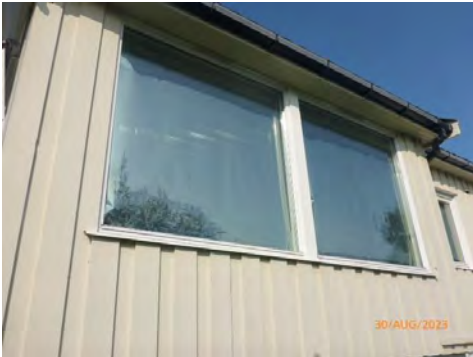
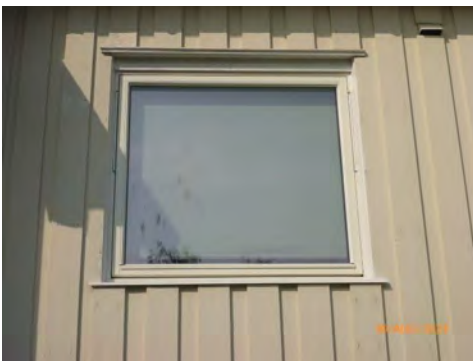
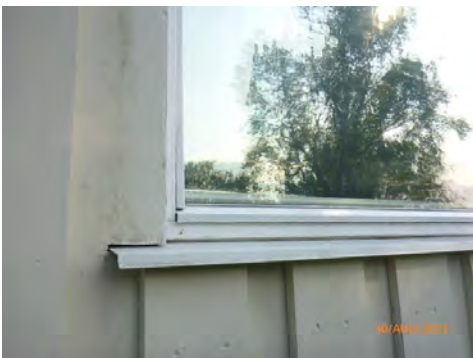
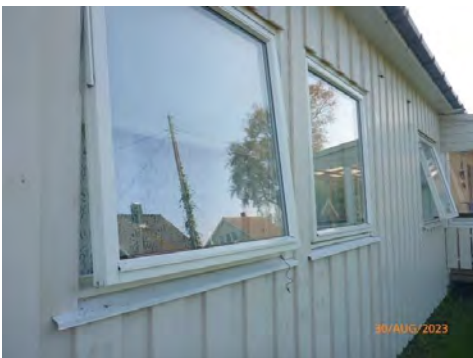
Vinduer i boligen av tre med tolags glass, variert kvalitet og opprinnelse. Vinduer fra 90-tallet, skiftet glass i noen vinduer på 90-tallet. Badevinduet fra 2017 og montert tre nye vinduer på soverommene i vest i 2020.

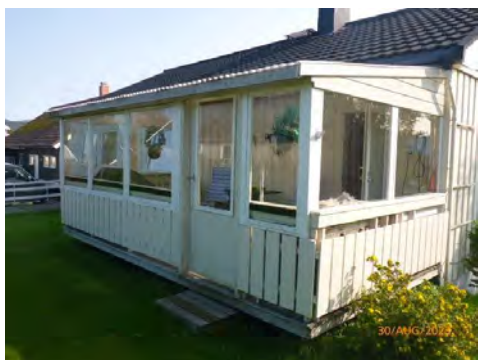
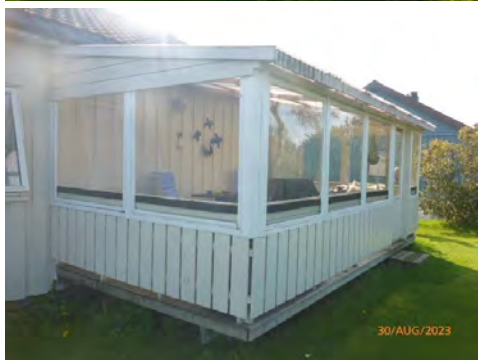
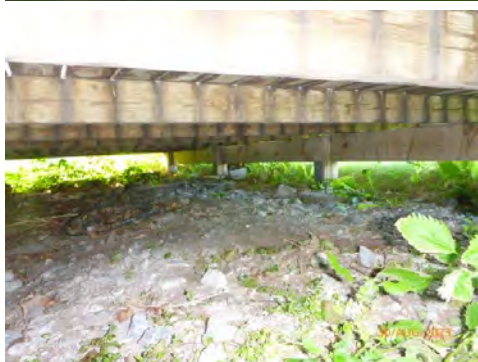
TG 2

Veranda av tre mot vest av eldre opprinnelse. Det ble i ca. 2017 oppført lettbygget tak og vegger med enkeltglass rundt verandaen. Verandaen har adkomst fra plen og stue og er på ca. 13,8 m²

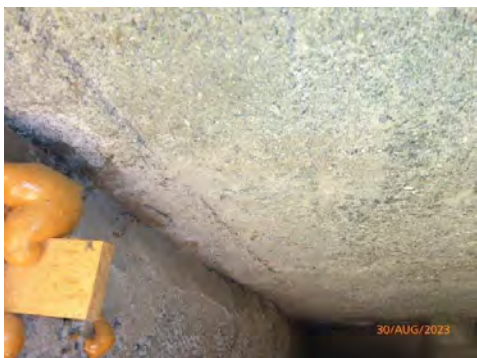
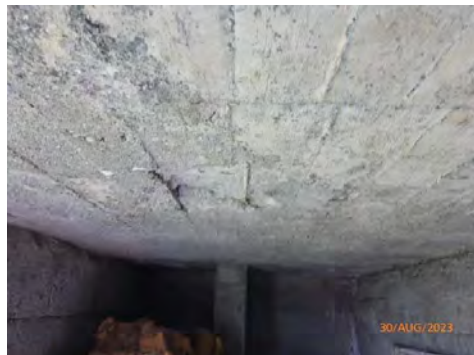
! TG 2

Etasjeskiller er av trebjelkelag. Et lite støpt dekke mot krypkjeller under stue mot sørøst fra tidligere veranda.

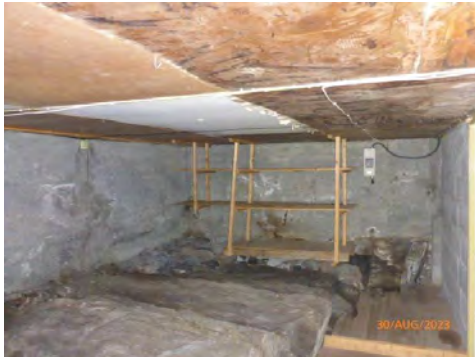
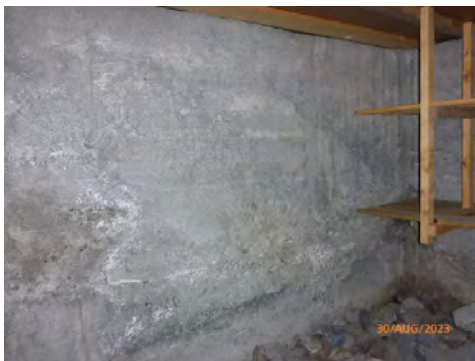
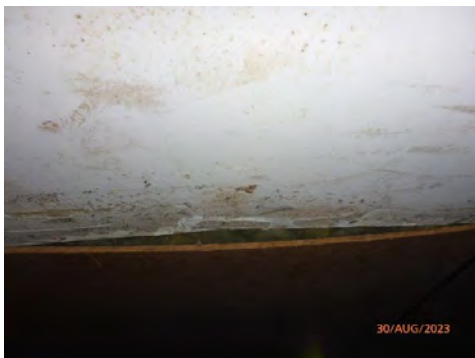
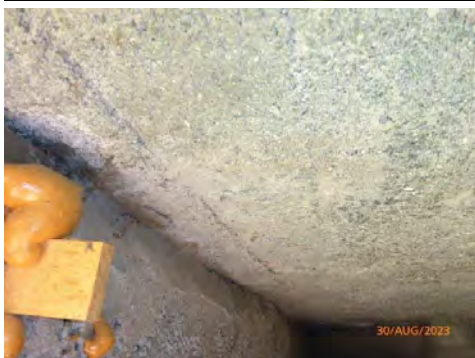
Bygningen har krypkjeller under trebjelkelag og stubbegulv.

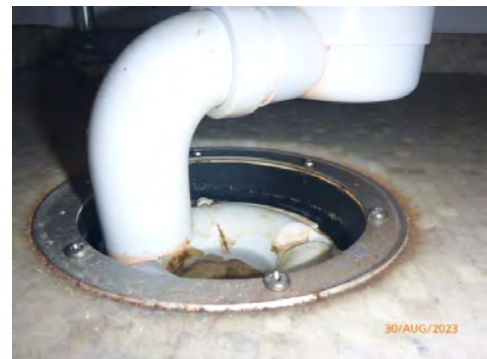
TG 1

Det er plastsluk og synlig vinylbelegg som tettesjikt.

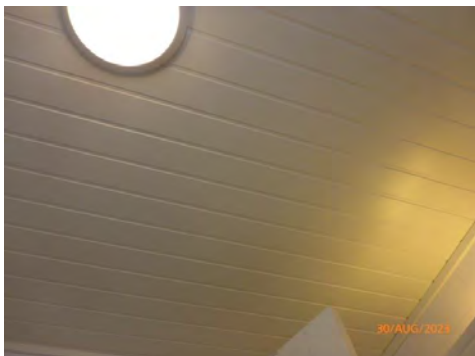
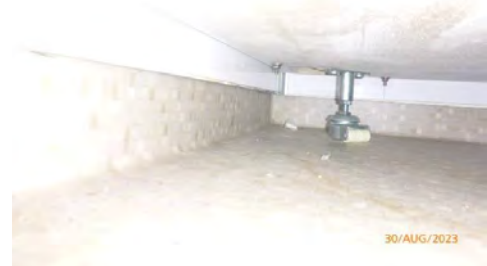
TG 1

Veggene har baderomsplater. Taket har panel.

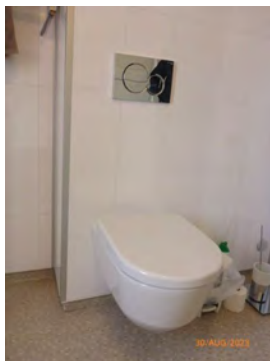
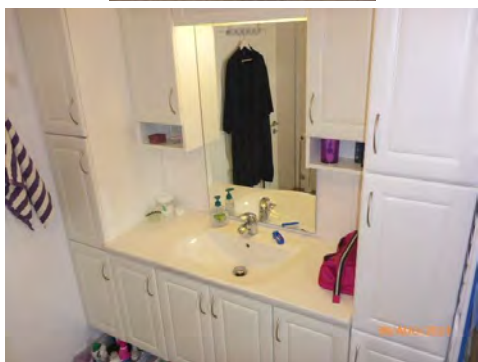
Montert en innredning med underskap, en vask, overskap, høyskap, speil og belysning. Montert et toalett og et dusjkabinett. Montert opplegg for vaskemaskin.

Det er pr. i dag ikke påregne med etablerte skader fra bruk av våtrommet.

Det ble ved et fuktsøk på tilgjengelige overflater på gulv og vegg, ikke registrert forskjeller i verdier som kan indikere mulig bakenforliggende fukt fra bruk av våtrommet.

På generelt grunnlag nevnes det at ved en bruksendring av våtrom med økt bruk og fuktbelastning, kan det ikke utelukkes at skader oppstår. Det er et vindu i våt sone, det forutsettes alltid benyttet tett dusjkabinett

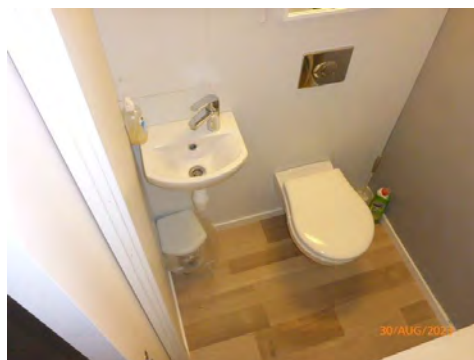
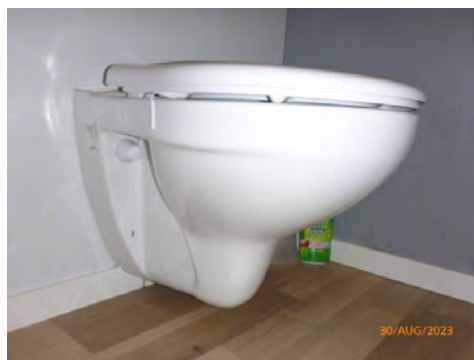
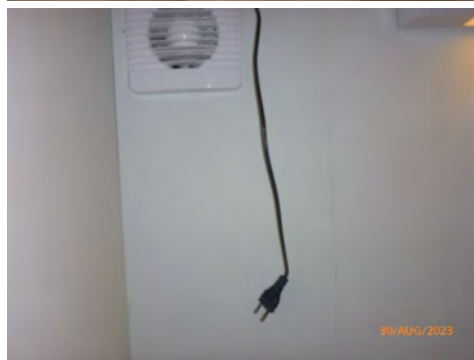
TG 2

Toalettrom i kjeller fra 2019 med et toalett og en vask. Mekanisk avtrekk.

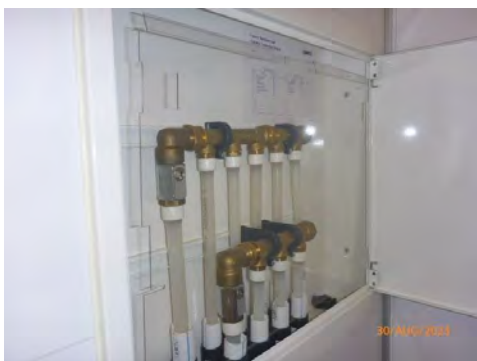
Innvendige vannledninger er av plast (rør i rør).

Rørinstallasjon i boligen ble oppgradert i ca. 2018-2019. Avløpsledninger ble skiftet til plast, nye vannrør av plast til bad/vaskerom med rør i rørsentral plassert på bad/vaskerom. Deler av eldre røropplegg ved bereder ble skiftet ut. Eldre bereder, ny trykktank. Det gamle radiatoranlegget er koblet vekk, noen vannrør gjenstår fjernet. Innvendig stoppekran og vannmåler i kjeller.

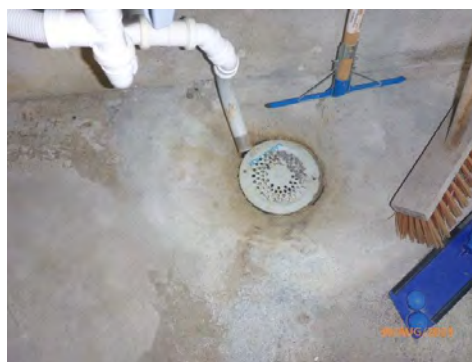
Det er avløpsrør av plast.

Eier opplyste at vann og avløpsrør frem til kommunalt nett ble skiftet for ca. 10 år siden Rørinstallasjon i boligen ble oppgradert i ca. 2018-2019. Interne avløpsledninger ble skiftet til plast. Om dette gjeldt samtlige avløpsrør er ukjent.

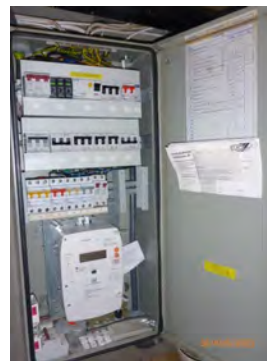
Sikringskap på fyrrom.

Undertegnede har ikke spesiell elektrokompetanse. Det anbefales en kontroll og kommentar av anlegget, kontakt en autorisert El- fagmann.

Alt teknisk utstyr vil alltid være beheftet med stor usikkerhet og betydelig levetidsvariasjoner utover fabrikkgarantier. Det må påregnes renovering av eldre deler av anlegget.

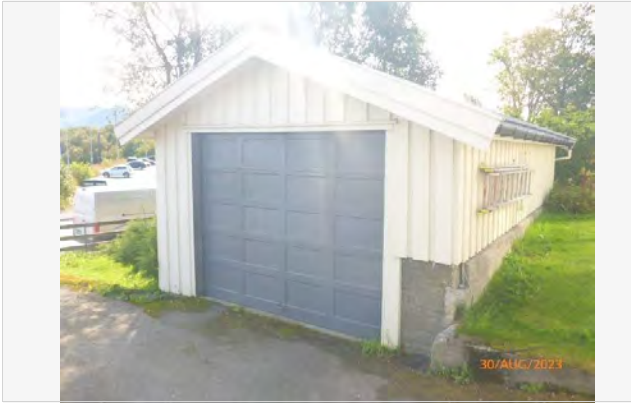
Garasje oppført på stedlige og tilkjørte masser. Plass-støp dekke og ringmurer. Skade på mur i vest, denne ble da forsterket med betongstein på innsiden. Noen sprekker i ringmurer. Ingen moderne fuktsikring. Vegger av bindingsverk, utvendig kledd med stående kledning. Mye vegetasjon mot vegg. Plassbygget saltak med profilerte metallplater, undertak av bord. Takrenner og nedløp av plast. Kasser, hengbord og vindskier av tre. Leddport av tre med portåpner og vindu med enkelt glass. Bygget er funksjonelt til formålet, trenger noe oppgradering.
