Del av vertikaldelt tomannsbolig i Bø
1 300 000,-

Rishaugveien 14, 8470 Bø i Vesterålen

Tilstandsrapport

Befaringsdato: 11.07.2024

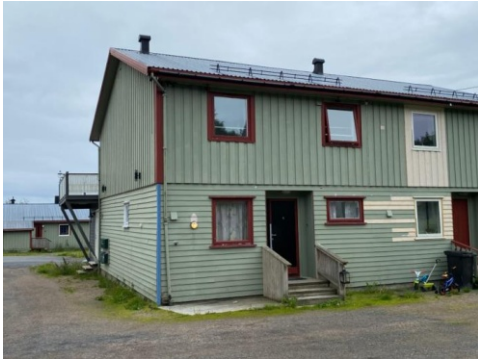
TG 2 Veggkonstruksjon

Ytterveggkonstruksjon er utført som isolert bindingsverk, i utførelse og isolasjonsmengde iht. byggeår. Utvendig liggende og stående bordkledning.

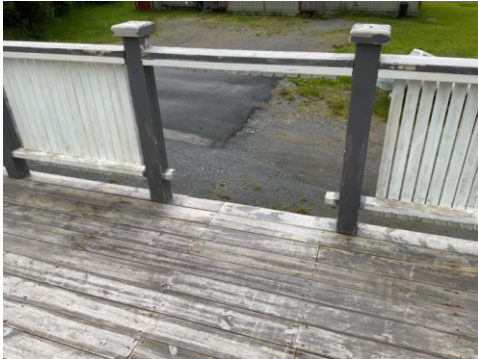
! TG 2 Utvendige trapper

Trapp ved hovedinngang er utført i trekonstruksjon m/spaltegulv.

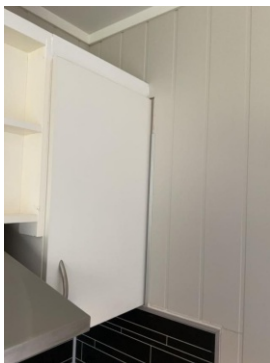
TG 2 Etasjeskille/gulv mot grunn

Etasjeskille utført som tradisjonelt trebjelkelag, i utførelse og isolasjonsmengde iht. byggeår mellom 1. og 2. etg. Det er målt ca. 3 mm høydeforskjell på gulv i kjøkken i 2. etg. over en lengde på ca. 2 m. Det er målt ca. 16 mm høydeforskjell på gulv i stue i 2. etg. over en lengde på ca. 2 m.

Ved eierskifte er det naturlig å vurdere utbedring av skjevheter ved renovering. For å få tilstandsgrad 0 eller 1 må høydeforskjeller rettes opp. Det vil imidlertid sjelden være økonomisk rasjonelt som et enkeltstående tiltak i en bolig som dette. Dersom boligen en gang skal renoveres, kan man vurdere slike tiltak.

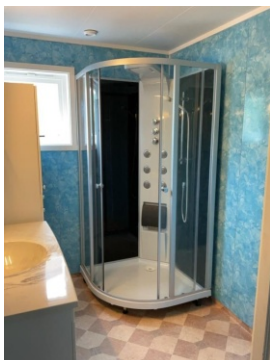
1. ETASJE > BAD

! TG 3 Ventilasjon

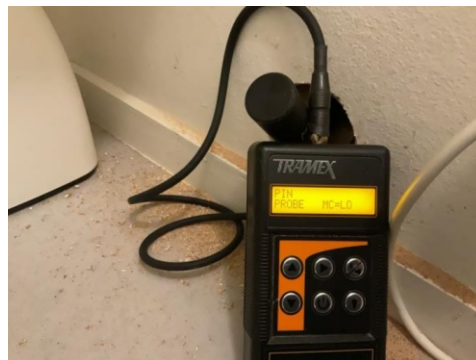
! TG 1 Tilliggende konstruksjoner våtrom

Hulltaking er foretatt uten å påvise unormale forhold. Hulltaking er foretatt i toalettrom mot innredning.

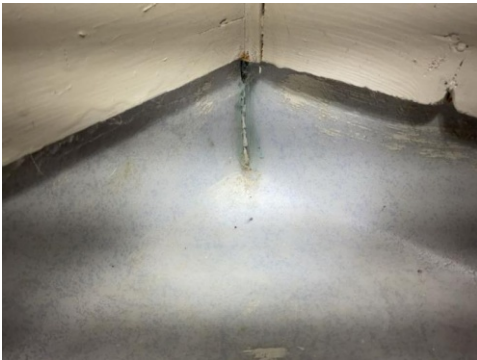
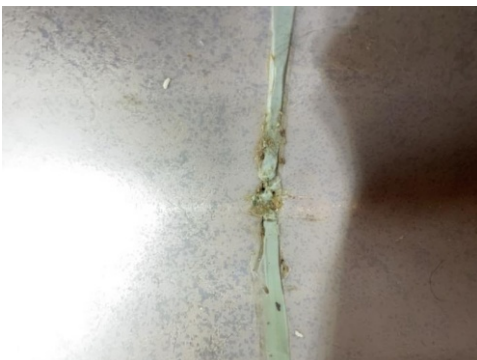
1. ETASJE > VASKEROM

! TG 3 Sluk, membran og tettesjikt

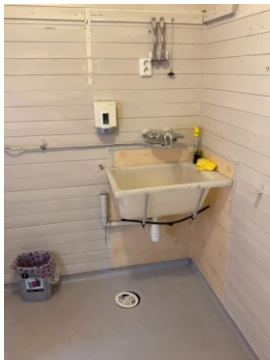
1. ETASJE > VASKEROM

! TG 3 Ventilasjon

Det bør etableres tilfredsstillende tilluft til våtrom f.eks. luftespalte ved dør e.l. Mekanisk avtrekk bør monteres.

Kostnadsestimat: Under 10 000

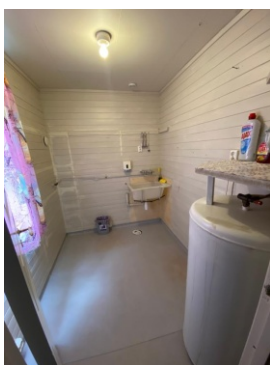
1. ETASJE > VASKEROM

! TG 1 Tilliggende konstruksjoner våtrom

Hulltaking er foretatt uten å påvise unormale forhold. Hulltaking er foretatt fra toalettrom. Målt verdi er 10,3 %. Kritisk grense er ca. 20 %.

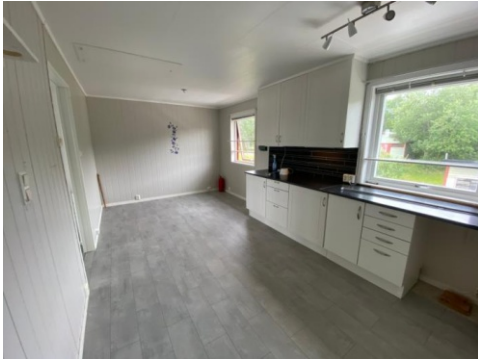
2. ETASJE > KJØKKEN

! TG 2 Avtrekk

I forbindelse med skifte av innredning vil det være naturlig med fornying av ventilator.

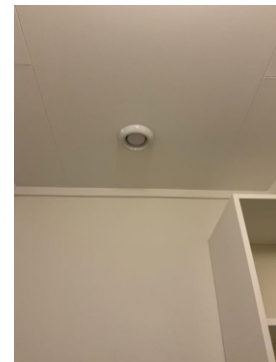
1. ETASJE > TOALETTRUM

! TG 1 Teknisk anlegg

Stedvis ufagmessig klamring av vannledning. Kan medføre fare for skader og trykkslag.

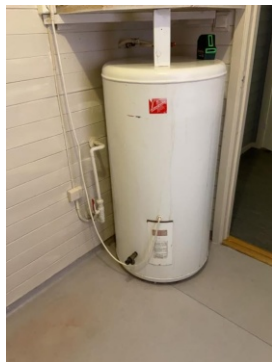
Elektrisk anlegg

8. Er det tegn til at det har vært termiske skader (tegn på varmgang) på kabler, brytere, downlights, stikkontakter og elektrisk utstyr? Sjekke samtidig tilstanden på elektrisk tilkobling av varmtvannsbereder, jamfør eget punkt under varmtvannstank
Nei
9. Er der synlig defekter på kabler eller er disse ikke tilstrekkelig festet?
Ja

Løse og kuttete ledninger samt utilstrekkelig beskyttelse av strømførende installasjon i sikringskap er utløsende for TG 3.

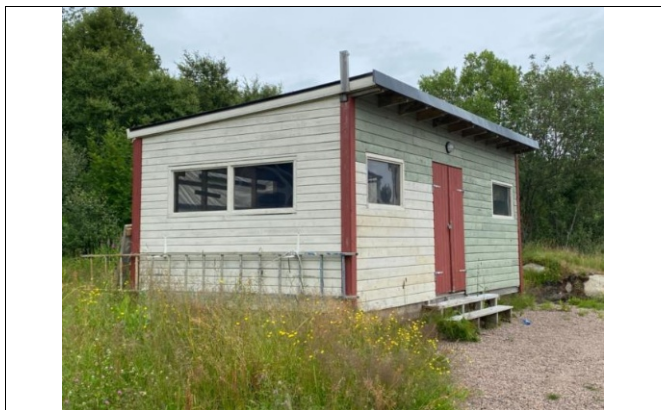
Frittstående utebod.
