Tilstandsrapport

2-roms leilighet i 4. etasje av kombinasjonsbygg

Stabells gate 15, 3510 HØNEFOSS

Befaringsdato: 15.08.2024

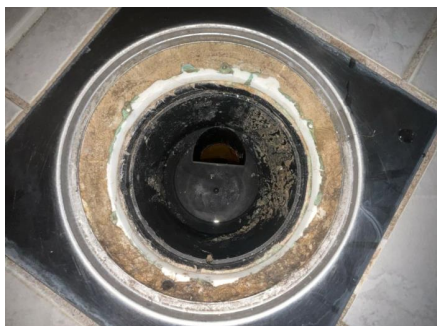
4.. ETASJE > BAD/VASKEROM

Vurdering av avvik:

Grunnet alder anbefales det å etablere dusjkabinett med tett avløp til sluk. Vann på overflater bør begrenses.

Behov for oppgradering av våtrom nærmer seg basert på alder. Tidspunkt for når dette blir nødvendig er vanskelig å si noe om.

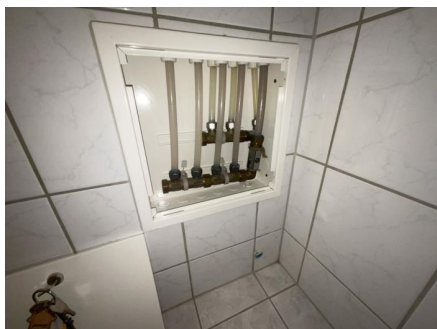
I kjøkkeninnredning er det synlig metall hovedvannledning med stoppekran og vannmåler.
Synlige vannføringer i: Plast rør-i-rør med vannfordelingskap.

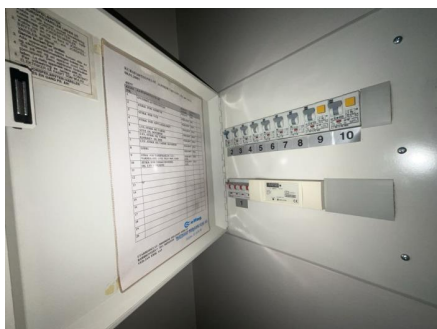
10. Foreta en helhetsvurdering av det elektriske anlegget, dets alder, allmenne tilstand og fare for liv og helse. Bør det elektriske anlegget ha en utvidet el-kontroll?

Ja Da det ikke er fremvist samsvarserklæring for alle arbeider (også før 01.01.1999 da krav kom) skal det iht. NS3600 anbefales utvidet el-kontroll med tilstandsgrader. Denne type kontroll må ikke forveksles med EI-sjekk eller tilsynsrapport fra DLE.
