Tilstandsrapport

2-roms leilighet i 2. etasje av kombinasjonsbygg

Stabells gate 15, 3510 HØNEFOSS

Befaringsdato: 19.09.2024

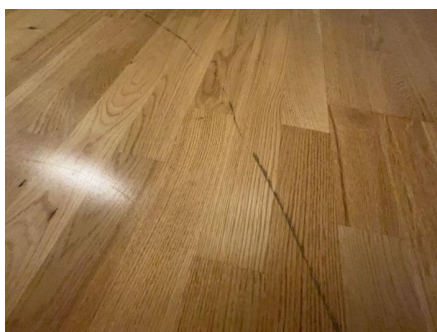
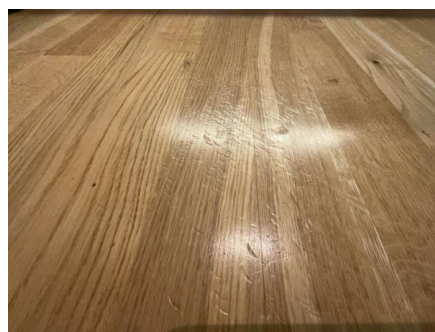
Vurdering av avvik:

- Det er avvik:

- Tiltak:

Det er ikke behov for strakstiltak. Parkett har ikke tidligere blitt slipt, så ved ønske om fjerning av bruks- og slitasjemerker kan gulvsliping vurderes.

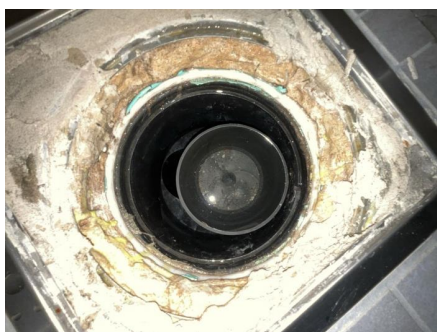
Vurdering av avvik:

Konsekvens/tiltak

- Overvåk tilstanden jevnlig. For å få tilstandsgrad 0 eller 1 må tettesjiktet skiftes ut, men tidspunktet for når dette er nødvendig er vanskelig å si noe om. Grunnet alder anbefales det på et generelt grunnlag å etablere dusjkabinett med tett avløp til sluk.

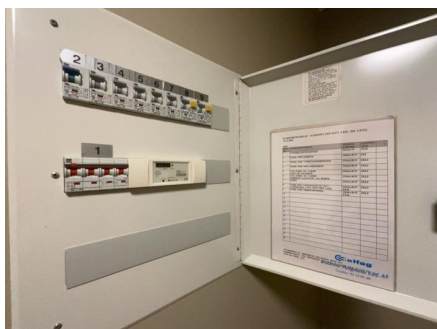
10. Foreta en helhetsvurdering av det elektriske anlegget, dets alder, allmenne tilstand og fare for liv og helse. Bør det elektriske anlegget ha en utvidet el-kontroll?

Ja Da det ikke er fremvist samsvarserklæring for alle arbeider (også før 01.01.1999 da krav kom) skal det iht. NS3600 anbefales utvidet elkontroll med tilstandsgrader. Denne type kontroll må ikke forveksles med EI-sjekk eller tilsynsrapport fra DLE.
