## BOLIG MED FLERE BOENHETER TIL SALGS

ELVEHØY 17, 9440 EVENSKJER

Befaringsdato: 08.04.2024

Rapportdato: 25.04.2024

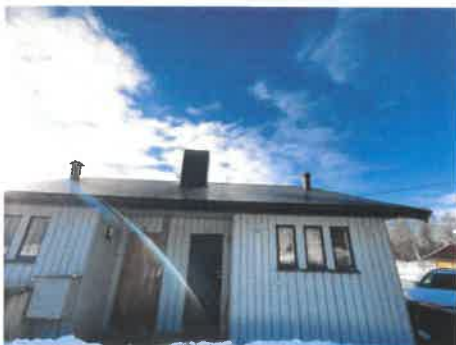
Det er noe overflateslitasje og mindre rustdannelser på taktekingen.

Det må påberegnes noe vedlikehold av taktekingen.

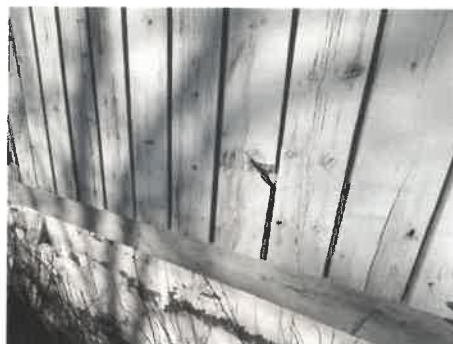
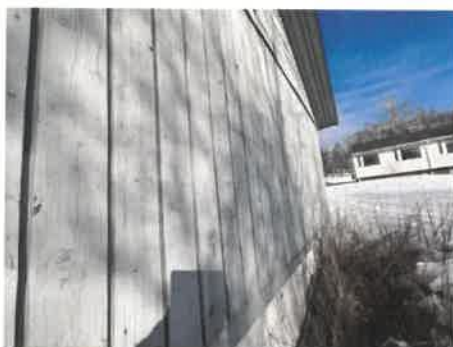
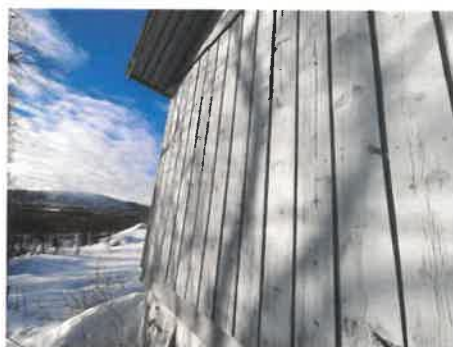
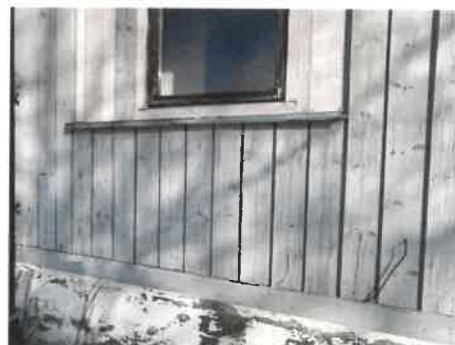
## TG 3 Veggkonstruksjon

Veggene har bindingsverkskonstruksjon fra byggeår. Fasade/kledning har stående bordkledning.

Kledningen er tørket ut og har råteskader flere steder.

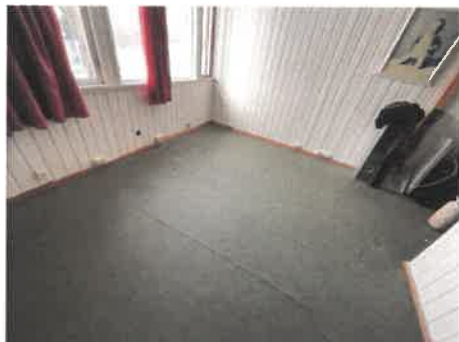
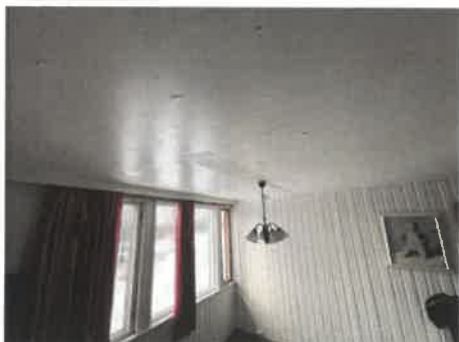
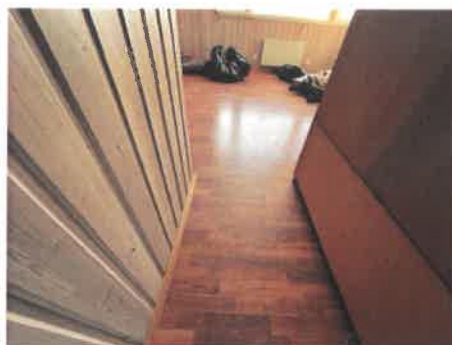
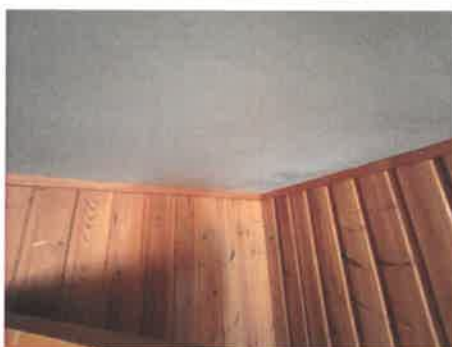
### TG 3 Etasjeskille/gulv mot grunn

Etasjeskiller er av trebjelkelag.

- Målt høydeforskjell på over 30 mm gjennom hele rommet. Tilstandsgrad 3 gis med bakgrunn i standardens krav til godkjente måleavvik.

- For å få tilstandsgrad 0 eller 1 må høydeforskjeller rettes opp. Det vil imidlertid sjelden være økonomisk rasjonelt som et enkeltstående tiltak i en bolig som dette. Dersom boligen en gang skal renoveres, kan man vurdere slike tiltak.

Kostnadsestimat: 50 000 - 100 000

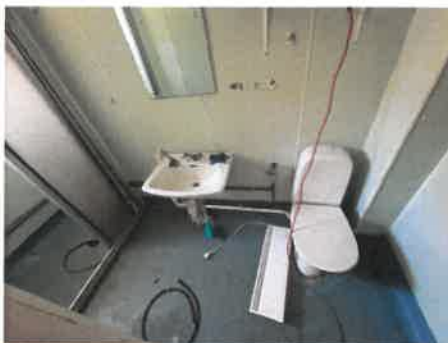
#### **TG 3** Tilliggende konstruksjoner våtrom

Hulltaking ble ikke utført da det er synlige råteskader i våtsone.

Det er påvist betydelig skade i våtsone.

Dette avviket utbedres normalt ved renovering av våtrommet.

**Kostnadsestimat: 50 000 - 100 000**

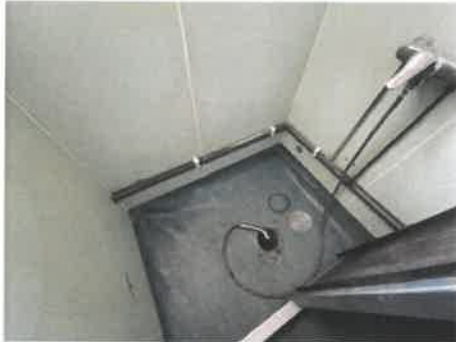
ETASJE > BAD 3

**TG 3** Generell

- Våtrommet må totalrenoveres. Alle forhold med tettesjikt, våtsone, sluk m.m. må dokumenteres.

Kostnadsestimat: 100 000 - 300 000

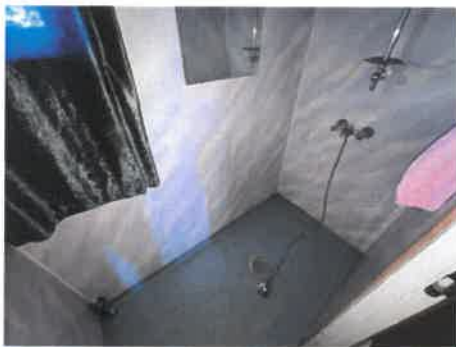
ETASJE > BAD 3

**TG 3** Tilliggende konstruksjoner våtrom

Hulltaking ble ikke utført da det er registrert avvik i våtsonen.

Det er registrert avvik i våtsonen.

Dette avviket utbedres normalt ved renovering av våtrommet.

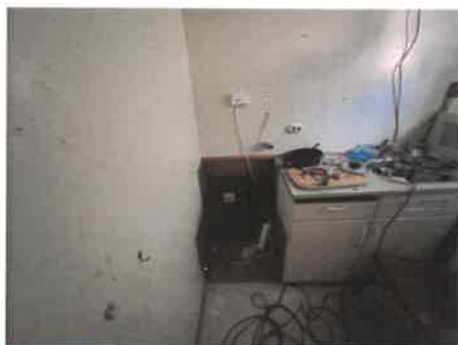
ETASJE > KJØKKEN 2

## ! TG 3 Overflater og innredning

Det må påberegnes å skifte kjøkkeninnredning og totalrenovere rommet.

**Kostnadsestimat: 50 000 - 100 000**

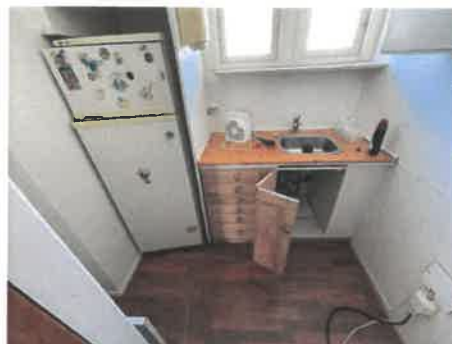
ETASJE > KJØKKEN 2

## ! TG 3 Avtrekk

- Mekanisk avtrekk bør etableres.

**Kostnadsestimat: Under 10 000**

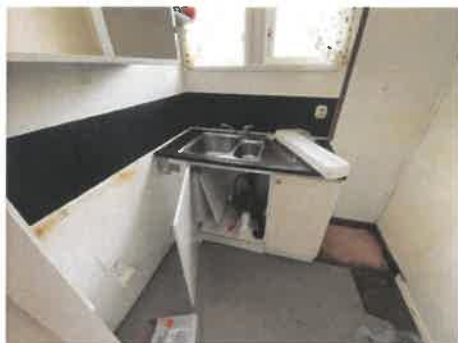
ETASJE > KJØKKEN

## TG 3 Avtrekk

- Mekanisk avtrekk bør etableres.

Kostnadsestimat: Under 10 000

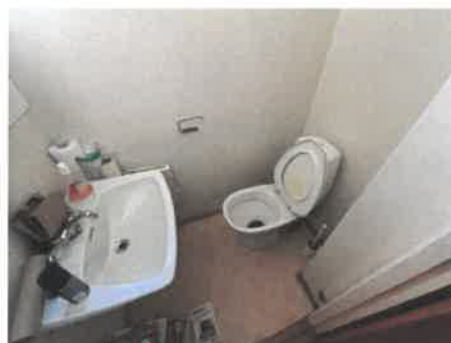
ETASJE > TOALETTRUM

## TG 2 Overflater og konstruksjon

- Det er avvik:

Rommet bør renoveres. Toalett og servant bør skiftes.

Kostnadsestimat: 50 000 - 100 000

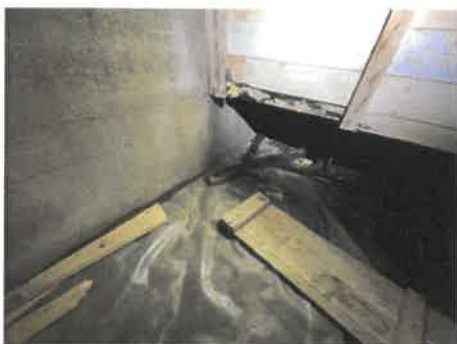
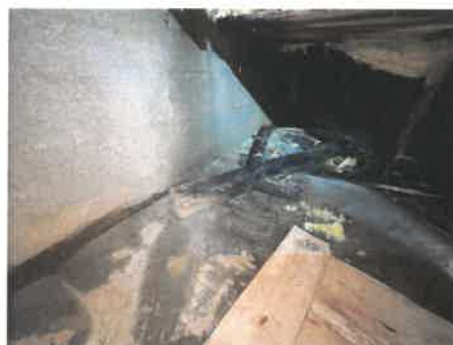
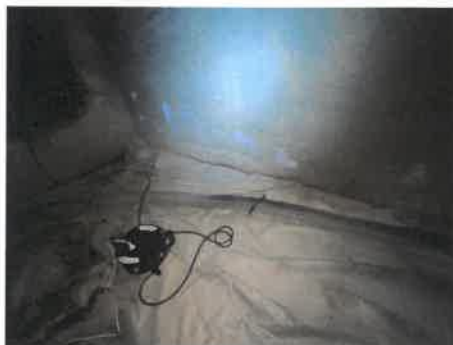
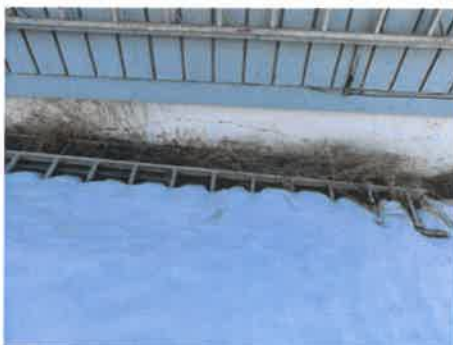
### Grunnmur og fundamenter

- Grunnmuren har sprekkdannelser.
- Det er registrert horisontalriss som er symptom på jordtrykk.

- Påviste skader må utbedres.

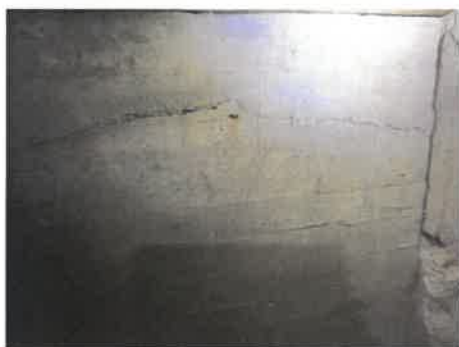
- Det er påvist dårlig eller flatt fall inn mot grunnmur og dermed muligheter for større vannansamlinger.

På oversiden av bygningen faller terrenget noe mot bygningen.
