Rugåshylla 15

SALGSOPPGAVE INNHOOLD

Befaringsdato: 14.10.2024

Rapportdato: 22.10.2024

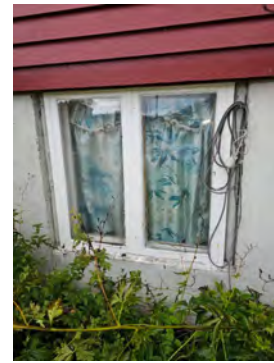
Enkelte vinduer bør skiftes slik at de har god tetthet mot veggen og at de ikke slipper ut unødvendig med energi/varme.

Kjellervindu med koblede glass uten metallbeslag under

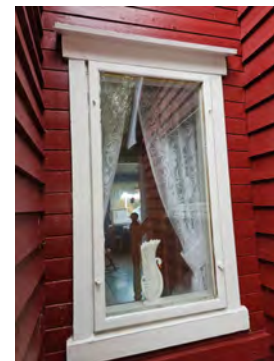
Vindu med enkelt glass, ikke metallbeslag over vindu

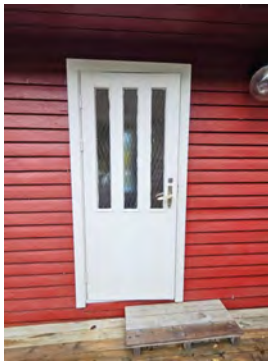
Eldre dør i tre med enkelt glass

- Det må påregnes noe vedlikehold og at enkelte dører må skiftes ut.

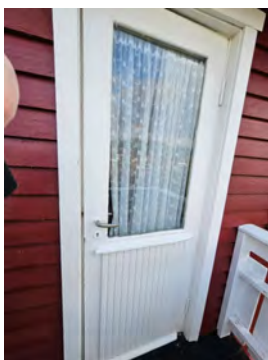
Balkongdør på loft

Balkong på loft har råteskader ved veggliv og ytterst ved innfesting av rekkverk. Bør utbedres før videre bruk.

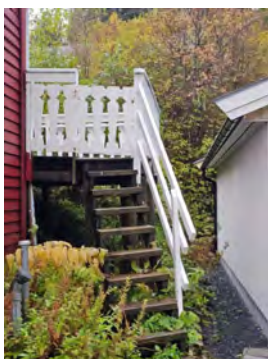
Trapp til balkong på bakside

Trapper innvendig og utvendig har forskriftsmessige avvik.

Trapp bør utbedres og skiftes i sin helhet.

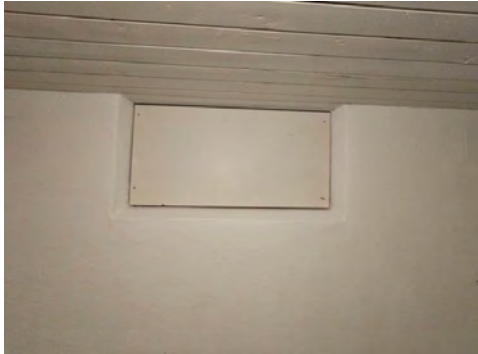
Mulig luke til krypkjeller under bad

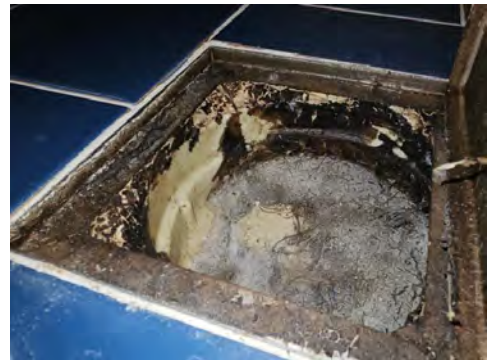
Sluk, ikke observert membran/tetting i sluk

- Våtrommet må totalrenoveres. Alle forhold med tettesjikt, våtzone, sluk m.m. må dokumenteres.

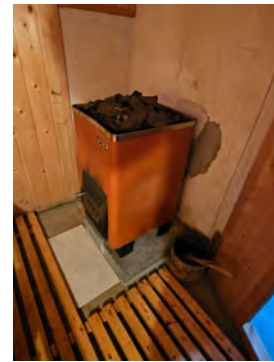
Badstueovn

Det anbefales kontroll av badstueovn før bruk.

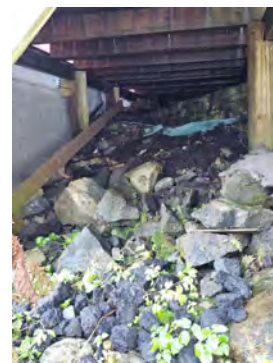
Terrenget faller inn mot murer på bygget

Det anbefales at det utføres terrengjusteringer slik at vann ikke renner mot grunnmurer.

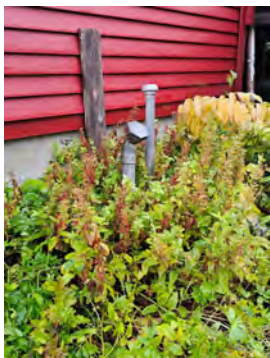
Lufting og påfyllingsrør til oljetank

Etter forurensningsloven §7 har tankeier en plikt til å unngå forurensning og er ansvarlig for eventuelle lekkasjer fra tanken. Dermed er det også eiers ansvar å enten fjerne eller sikre tanken.

Sikring av oljetanken innebærer at den blir tømt og renses. Så må den fylles med f.eks. pukk, før frakobling og plombering. Miljødirektoratet anbefaler at tanker blir fjernet.
