Tilstandsrapport

Fritidsbolig

Dversetvatnet 12, 8253 ROGNAN

Befaringsdato: 12.08.2024

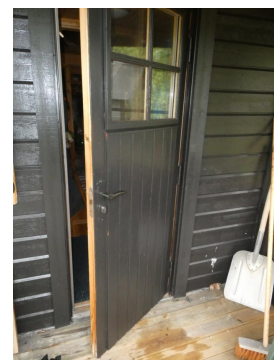
Hovedytterdør

- Det er påvist avvik rundt innsettsdetaljer.
- Utvendige beslagsløsninger er ikke fagmessig utført.

Utførelse med tetting og beslag, er ikke helt fagmessig utført.

- Det bør gjøres tiltak for å lukke avviket.

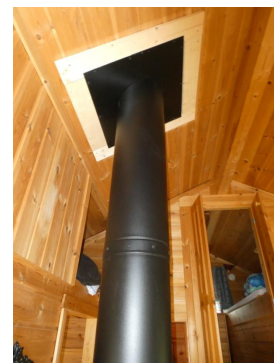
Ny stålpiper i kjøkken
