# TILSTANDSRAPPORT

Skytterveien 26 B  
9750 HONNINGSVÅG  
5620/8/1/0/8/0

03.10.2024

Befaring utført den 15.09.2024 av:

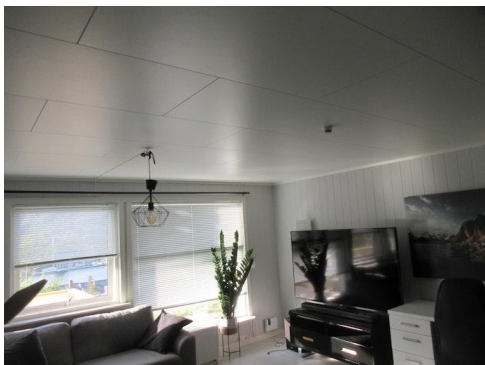
Det ble foretatt måling av eventuelle retnings og/eller overflate avvik. Det ble registrert avvik på 1 cm på stua.. Gulv vurdert til ikke å ha avvik utover akseptable toleranser.

Lokalt avvik <10 mm.

**Overflater gulv**

Gulv med laminat og belegg. Fliser på bad.
