Tilstandsrapport

Enebolig

Vall 342, 8170 ENGAVÅGEN

Befaringsdato: 19.09.2024

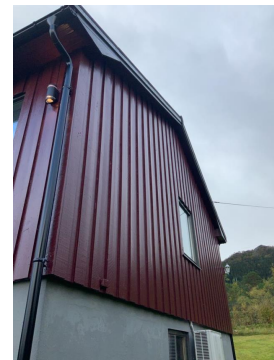
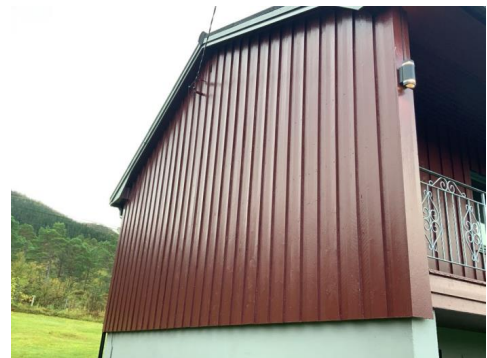
TG 1 Veggkonstruksjon

Huset har 100 mm bindingsverkskonstruksjon fra byggeår, utvendig kledd med stående og nylig oppmalt bordkledning. Innvendig platekledd/panelte vegger.

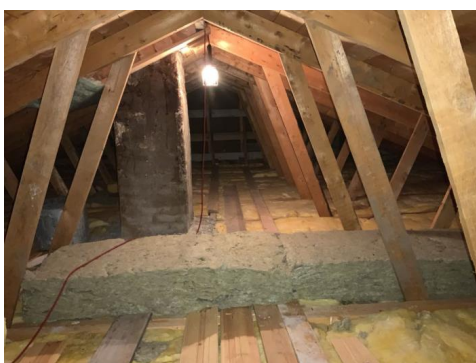
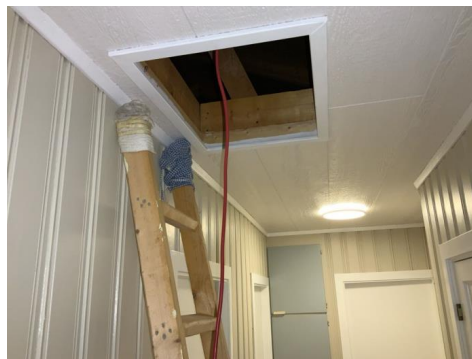
! TG 1 Takkonstruksjon/Loft

Huset har selvberende W-sperrekonstruksjon fra byggeår.
Luftet kaldloft med adkomst via kvistluke.
Kvist etterisolert i senere år.
God ventilasjon ved befaring.

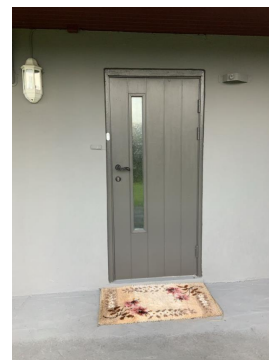
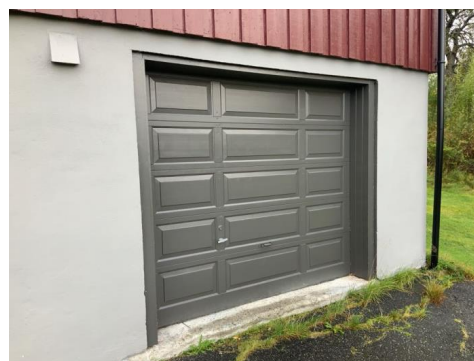
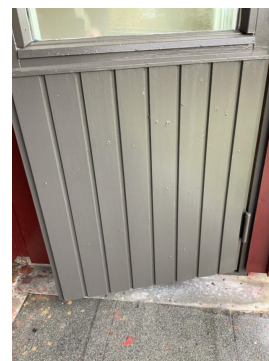
- Karmene i dører er værslitte utvendig og det er sprekker i trevirket.

Hovedytterdør bak må påregnes byttets grunnet alder og uisolert glass.

Kostnadsestimat: 10 000 - 50 000

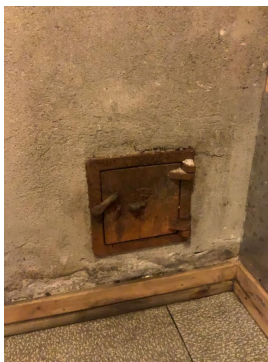
Huset har mursteinspipe fra byggeår, innvendig pusset og malt i begge etasjer.
Vedovn i stue med ubrennbar plate under.
Feieluke i underetasje.
Heltrukket stål pipebeslag over tak.
Rustet feieluke og fuktskjolder/merker rundt pipe/feieluke i kjeller. (tørt ved befaring).
Mer enn halvparten av forventet brukstid er passert på pipe.

- Det anbefales å montere ildfast plate under luker på pipe.
- Tidspunkt for piperehabilitering nærmer seg.

Kostnadsestimat: 10 000 - 50 000

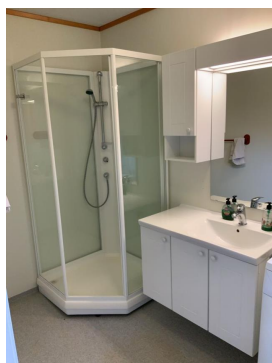
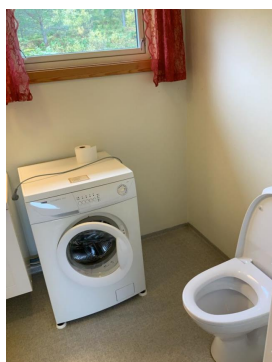
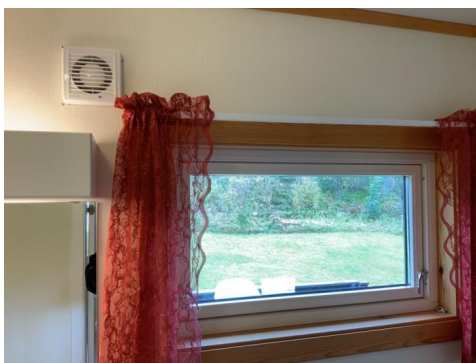
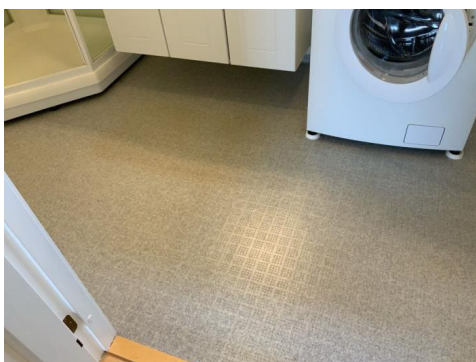
Sjekkert fukt i hull bak dusjkabinett og flere steder i himling under bad kjeller (åpninger rundt rørgjennomføringer), uten å avdekke unormale forhold.

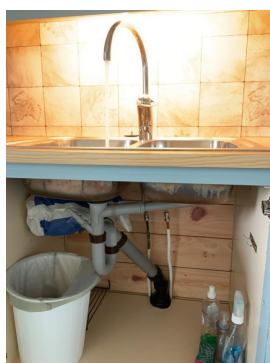
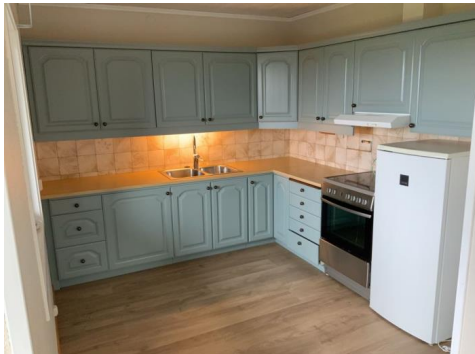
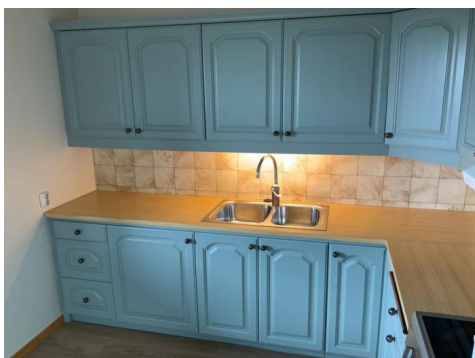
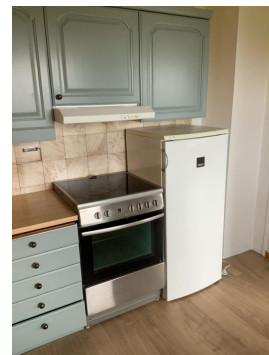
TG 1 Overflater og innredning

Huset har eldre kjøkkeninnredning med heltre fronter og laminat benkeplate.
Fronter malt i 2024.
Stål benkebeslag med 2 kummer nedfelt.
Frittstående kjøleskap, komfyr innpasset i innredning. Ventilator over komfyr med avtrekk ut.
Mangler oppvaskmaskin. Normal bruksslitasje.

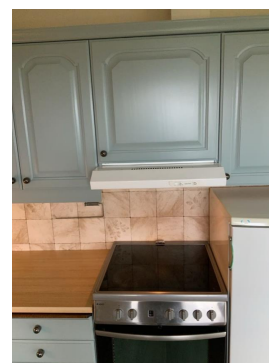
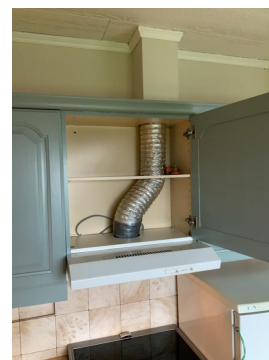
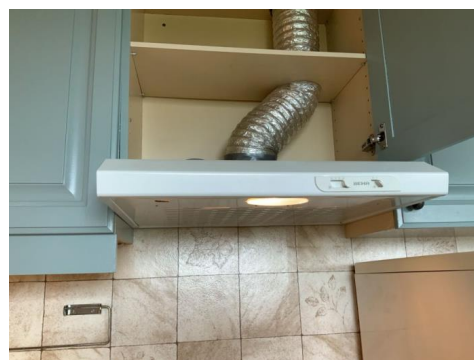
TG 1 Avtrekk

Kjøkkeninnredning med ventilator og avtrekk ut.

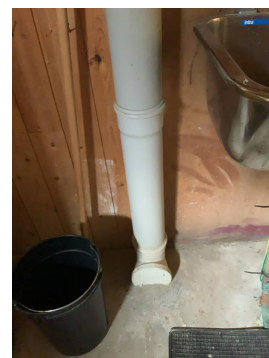
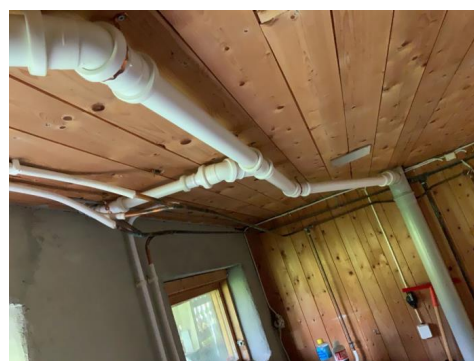
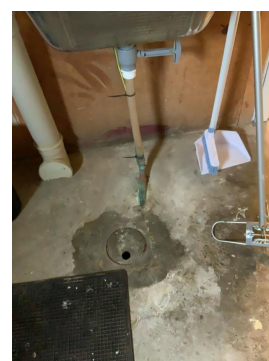
TG 1 Avløpsrør

Huset har plast avløpsrør fra byggeår, noe oppgradering til kjøkken og bad. Stakeluke i kjeller.

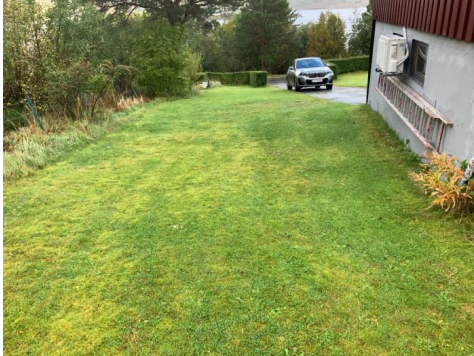
TG 2 Utvendige vann- og avløpsledninger

Huset er tilknyttet offentlig vannforsyning via privat stikkledning i plast (PEL).
Plast avløpsrør fra bolig til glassfiber septiktank og videre med overløp til grøft.
Ukjent alder på vann og avløpsrør.

- Det er ikke behov for utbedringstiltak siden anlegget fungerer i dag, men ut ifra alder kan skader plutselig oppstå på eldre anlegg.

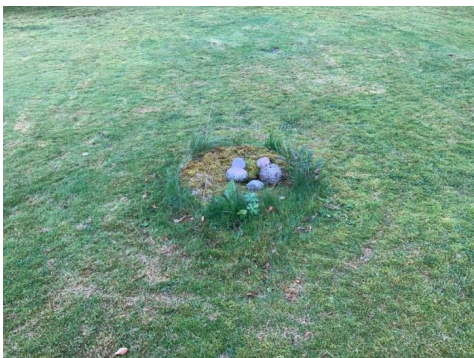
TG 1 Septiktank

Huset har glassfiber slamavskiller på egen tomt, overløp til grøft eller lignende.
