Tilstandsrapport

Enebolig

Lifjordveien 970, 8432 ALSVÅG

Rapportdato: 21.10.2024

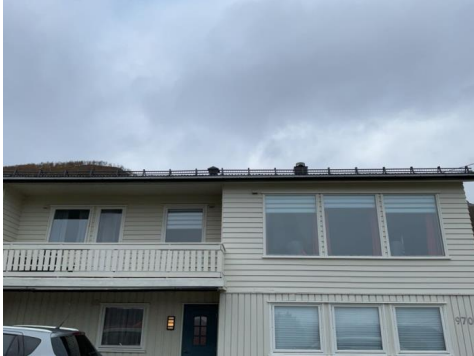
! TG 2 Veggkonstruksjon

- Det er ingen eller liten lufting i nedre kant av kledning mot grunnmur.
- Det er påvist spredte råteskader i bordkledningen.
- Bordkledning går stedvis nesten helt ned i terreng.

- Råteskadet trekledning må skiftes ut.
- Lokal utbedring bør foretas for å øke avstanden mellom terreng og bordkledning.

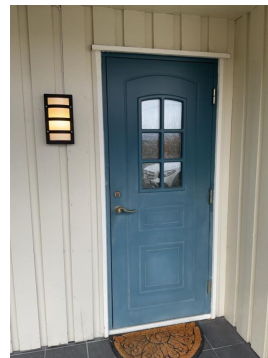
! TG 3 Balkongdører

Kostnadsestimat: Under 10 000

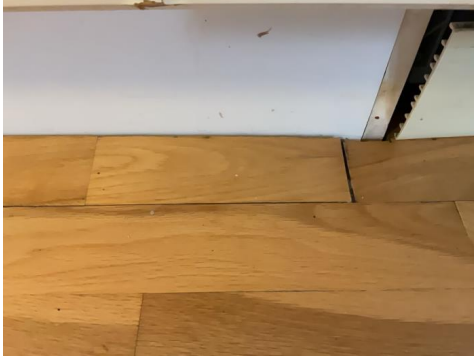
! TG 2 Etasjeskille/gulv mot grunn

Etasjeskille utført som tradisjonelt trebjelkelag, i utførelse og isolasjonsmengde iht. byggeår.

- For å få tilstandsgrad 0 eller 1 må høydeforskjeller rettes opp. Det vil imidlertid sjelden være økonomisk rasjonelt som et enkeltstående tiltak i en bolig som dette. Dersom boligen en gang skal renoveres, kan man vurdere slike tiltak.

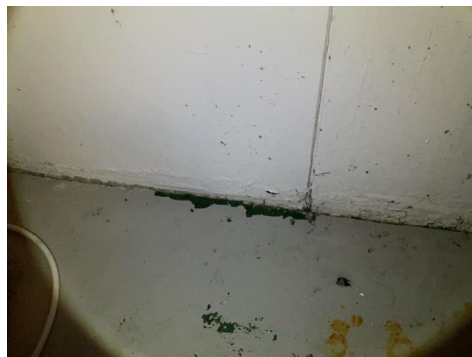
UNDERETASJE > VASKEROM

! TG 3 Tilliggende konstruksjoner våtrom

En må forvente generell oppgradering av våtrommets tettesjikt/membran for at våtrommet skal tåle en normal bruk etter dagens krav (tett våtsone). I forbindelse med eierskifte er det naturlig med renovering av våtrom.

Kostnadsestimat: 10 000 - 50 000

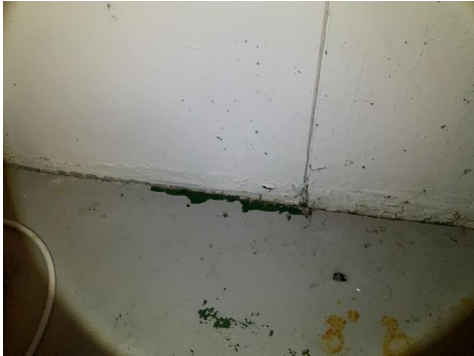
1. ETASJE > BAD

Generell

I forbindelse med eierskifte er det naturlig med oppgradering av våtrom for å tåle dagens bruk. Ved renovering, påse at alle forhold med tettesjiktet, våtsone, sluk mv. dokumenteres. Det anbefales at det benyttes dusjkabinett pga. Aquatile plater i våtsone.

Kostnadsestimat: 50 000 - 100 000

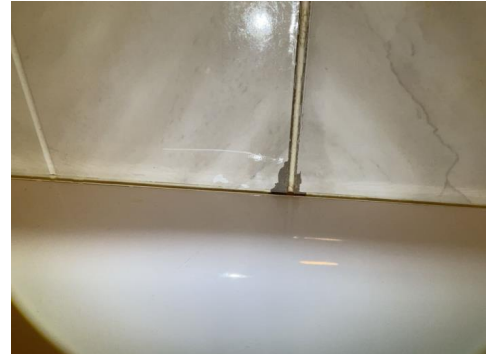
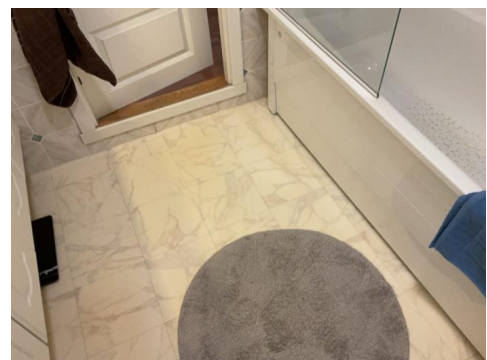
1. ETASJE > BAD

TG 2 Overflater Gulv

- Andre tiltak:
- Det må foretas tiltak for å lukke avviket.

Vær oppmerksom ved bruk. Forventet levetid på overflater er oppnådd. Det anbefales at det monteres tett dusjkabinett med avløp rett i sluk. Våtrommet står foran full renovering for å tåle dagens bruk. Vær oppmerksom ved bruk. For å få tilstandsgrad 0 eller 1 må gulvet bygges om, for å få riktig fall til sluk. Det vil imidlertid sjelden være økonomisk rasjonelt som et enkeltstående tiltak. Ved en eventuell renovering, påse at våtrommet bygges med riktig fall til sluk.

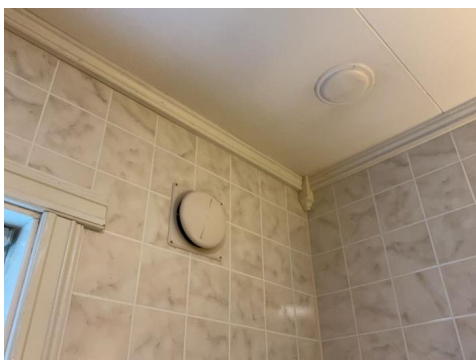
1. ETASJE > BAD

! TG 0 Tilliggende konstruksjoner våtrom

Hulltaking er foretatt uten å påvise unormale forhold. Hulltaking er foretatt i soverom mot badekar. Målt verdi er 7,7%. Kritisk grense er ca. 20%.

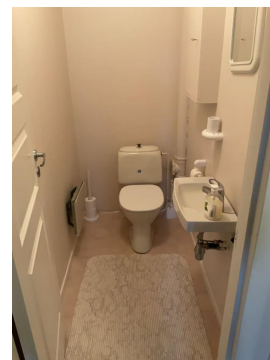
UNDERETASJE > TOALETROM

! TG 2 Teknisk anlegg

Toalett bør festes tilfredsstillende til gulv.

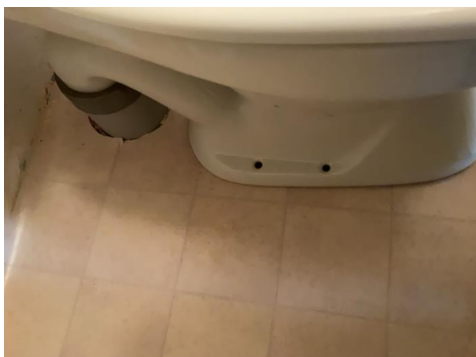
! TG 2 Vannledninger

- Andre tiltak:
- I forbindelse med oppgradering av våtrom vil det være naturlig med utskiftning av rør.

Det bør utføres nærmere undersøkelser for å avklare behov for tiltak og utbedring av luktproblemet fra avløpsledning.

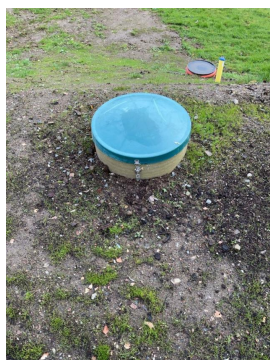
- Det er påvist andre avvik:

- Det må foretas tiltak for å lukke avviket.

Det skal enten ligge et tungt sementlokk over kummen(e), eller hvis lokket er av lettere materiale, skal det være sikret med en gjennomgående stang med låsering. Alle kumlokk må kunne håndteres av en person.
