Salhusåsen 17 B

Tilstandsrapport

Befaringsdato: 25.09.2024

Rapportdato: 05.11.2024

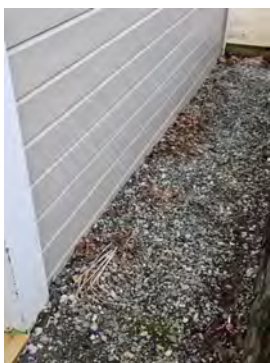
Grus over nedre kant av bordkledning

Det anbefales nærmere undersøkelser bak kledningen om mulig.

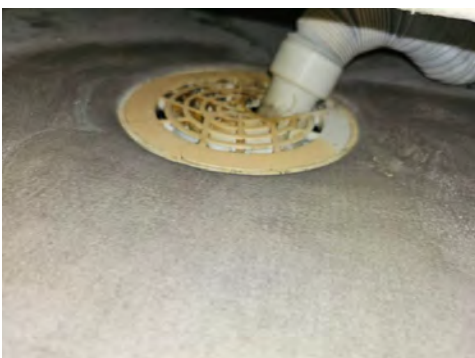
Plast sluk
