SALGSOPPGAVE

Arnegårdsveien, Hønefoss – Sentral enebolig med flott utsikt.

Arnegårdsveien 36, 3511 Hønefoss

Befaringsdato: 09.02.2024

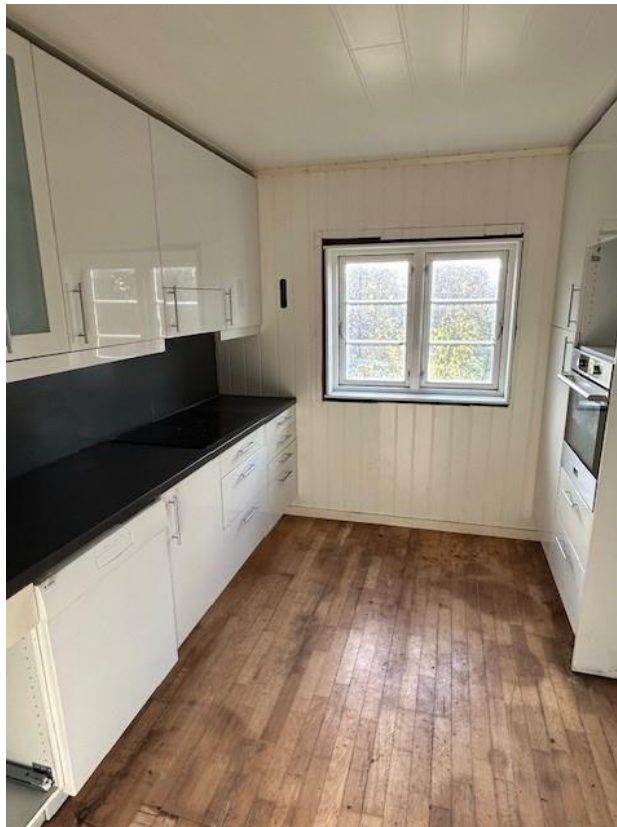
Kjøkken

Eier har opplyst at kjøkkenbatteri ble skadet vinteren 2022/23 pga. at vannet frøs etter at strømmen ble avstengt og vannlekkasjen medførte også vannskade på kjøkkengulv, men at rør ikke ble skadet. Vannet har siden vært stengt av vinterstid og vann tappet fra rørene.

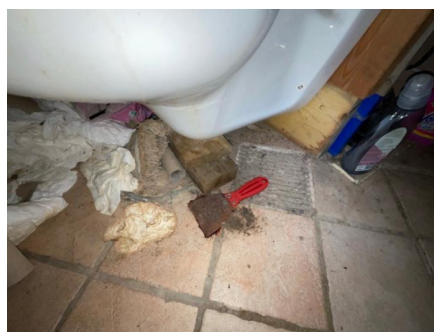
KJELLER > BAD

TG 2 Ventilasjon
