# Sellevollveien 176, 8485 Dverberg

Salgsoppgave av: 28.11.2024

# Tilstandsrapport

## ENEBOLIG M/ GARASJE

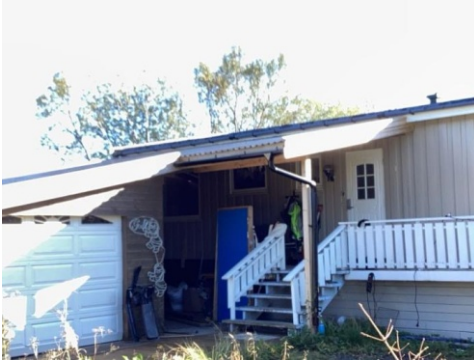
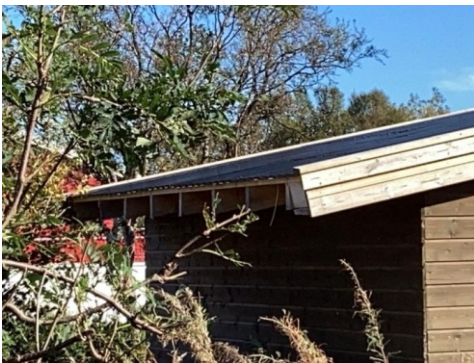
Takrenner og -nedløp mangler.

Takrenner- og nedløp monteres der det mangler.

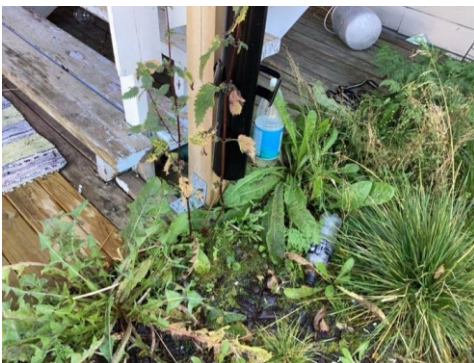
Eksempel på ikke tilfredsstillende bortledning av vann fra taknedløp

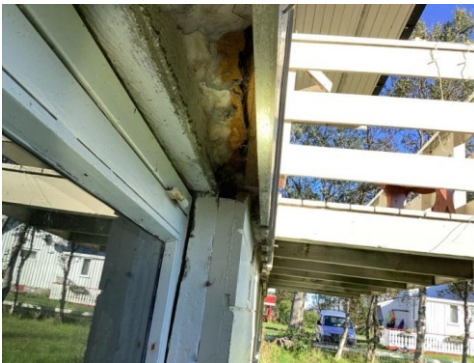
Skumtetting/ manglende lufting

Skum fjernes, lufting etableres

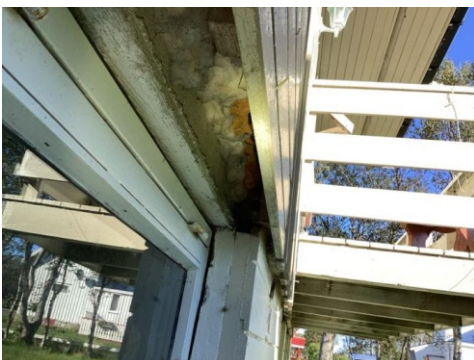
Skumtetting/ manglende lufting

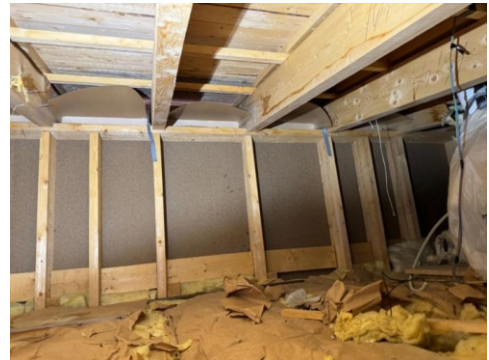
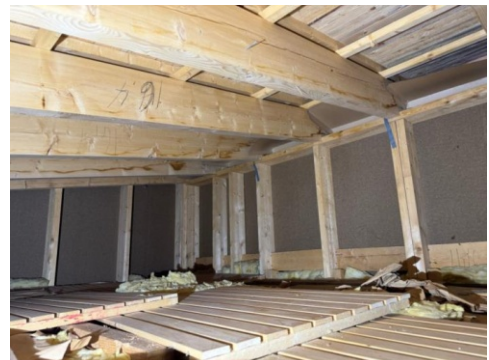
Loftsrom

Grunnet redusert befarings/ kontroll, iht. forskrift (med grunnlag i manglende adgang/ gulv) anbefales loftsrom/ takkonstruksjonen nærmere kontrollert.

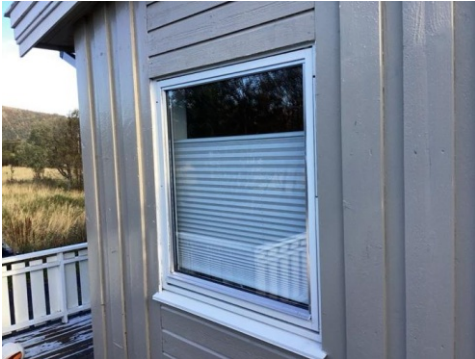
Eksempel på manglende beslag

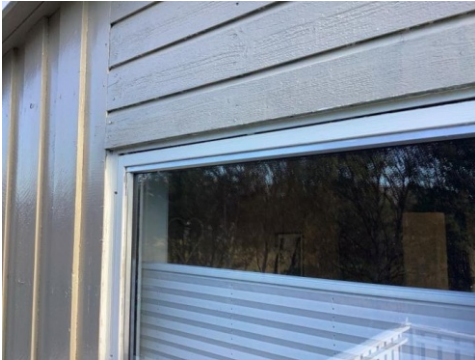
Eksempel på manglende beslag

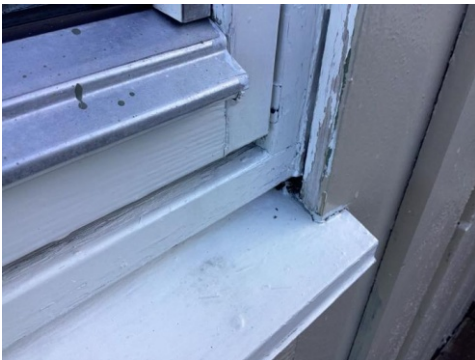
Eksempel på manglende åpning mellom beslag og bordkledning/  
omrammingsbord

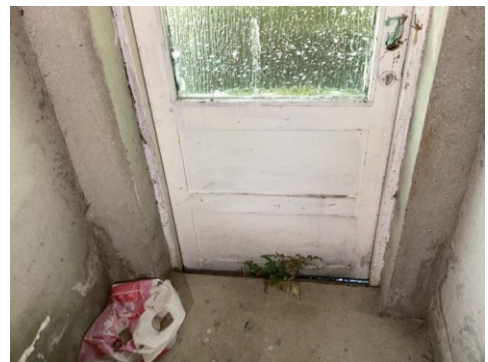
## TG 3 Dører - kjellerytterdør

Bygningen har enkel kjellerdør i tre.

Dør må skiftes

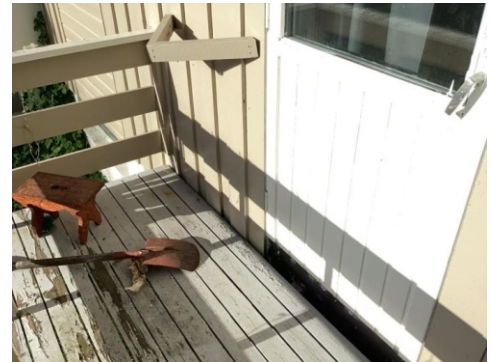
Eksempel på manglende beslag

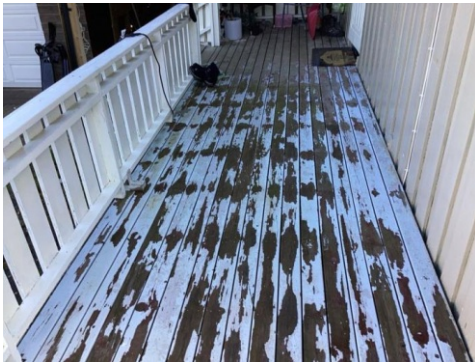
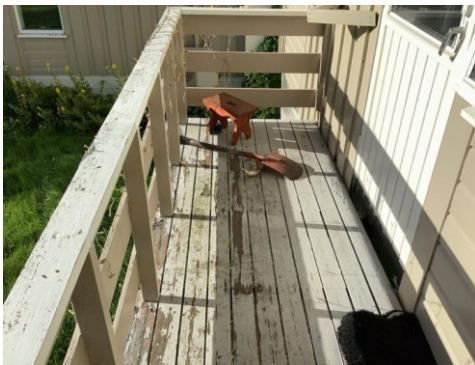
## Utvendige trapper

Trapp ved hovedinngang er utført som trekonstruksjon med spaltegulv. Tretrapp til terrasse.

- Åpninger i rekkverk må endres for å tilfredsstille krav på byggemeldingstidspunktet.
- Rekkverkshøyde må endres for å tilfredsstille krav på byggemeldingstidspunktet.

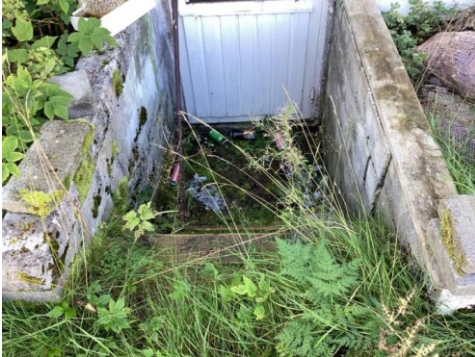
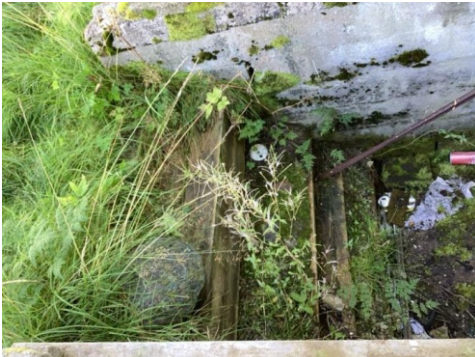
Tretrapp til kjeller.

- Det er påvist fukt/råteskader i konstruksjonen.

Trapp er totalskadet

- Råteskadet trekledning må skiftes ut.

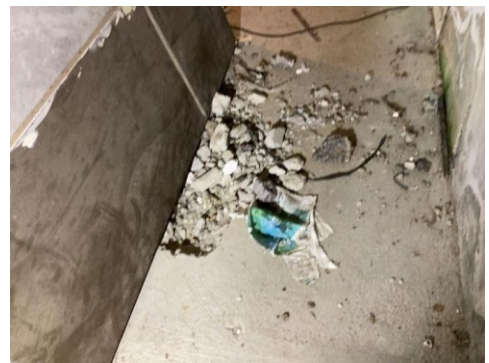
### TG 2 Etasjeskille/gulv mot grunn

- Målt høydeforskjell på over 15 mm gjennom hele rommet. Tilstandsgrad 2 gis med bakgrunn i standardens krav til godkjente måleavvik.

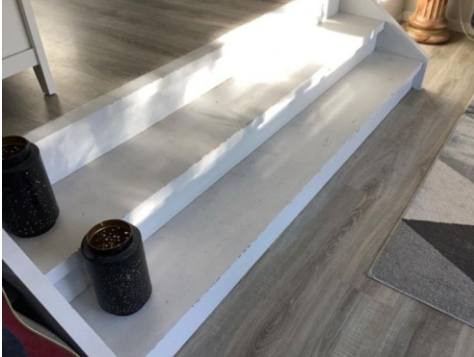
- Trappen står foran en god del vedlikehold.
- Åpninger er såpass store at det ut ifra sikkerhetsmessige forhold anbefales å lage mindre åpninger.
- Andre tiltak:
  - Håndløper må monteres på vegg for å tilfredsstille krav på byggetidspunktet.

Trapp mellom nivåer i 1. etasje

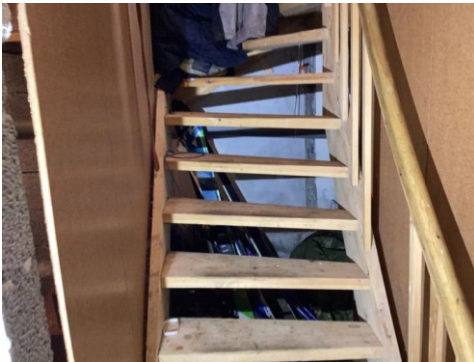
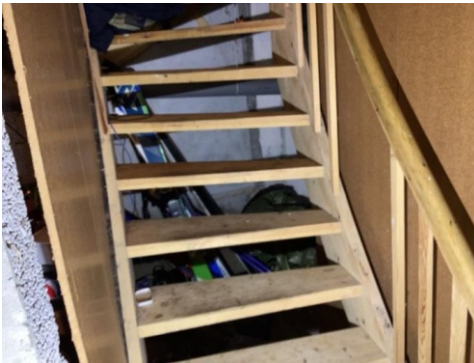
Enkel tretrapp til kjeller

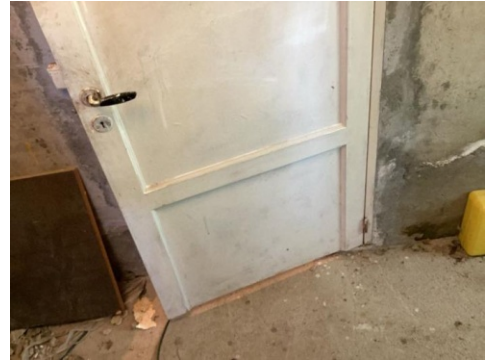
## Innvendige dører

- Det er påvist avvik som tilsier at det bør foretas tiltak på enkelte dører.

- Enkelte dører må justeres.
- Det bør foretas tiltak på enkelte dører.

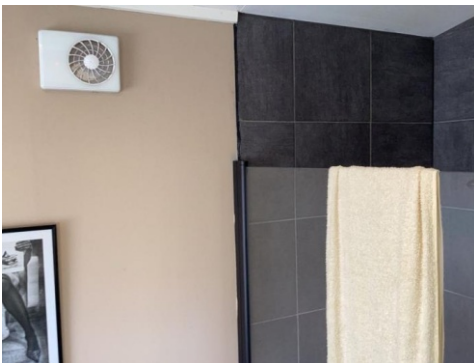
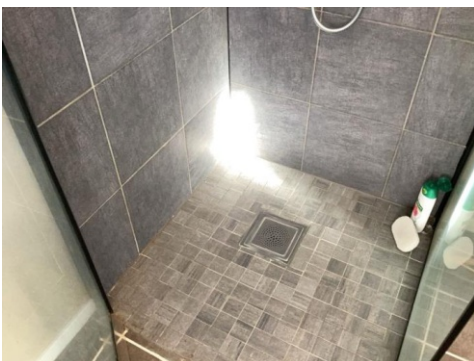
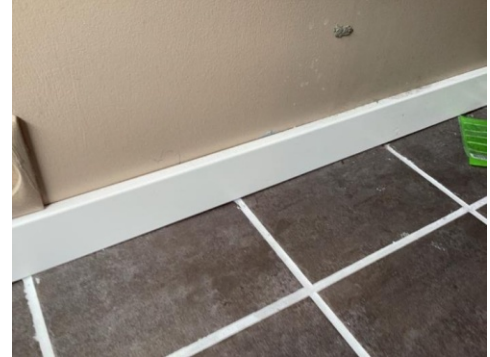
Eksempel på ufagmessig utførelse

- Uegnete materialer må fuktbeskyttes/utskiftes.

Veggplater må monteres på sokkelflis (med tilfredsstillende membransjikt).

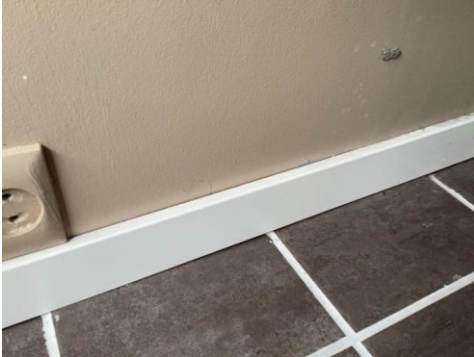
Ikke tilfredsstillende utførelse

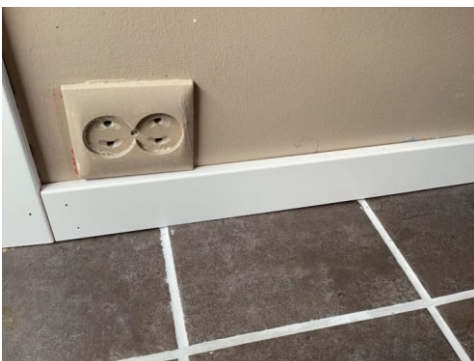
Ikke tilfredsstillende utførelse

- Våtrommets tettesjikt/membran står foran utbedring/utskiftning.
- Det må etableres tilfredsstillende tettesjikt/membran på våtrommet.

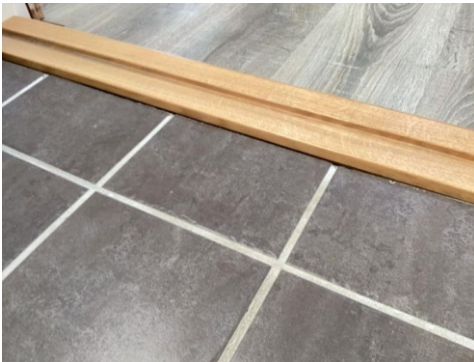
Dørterskel uten luftespalte

- Det bør etableres tilfredsstillende tilluft til våtrom f.eks. luftespalte ved dør e.l.

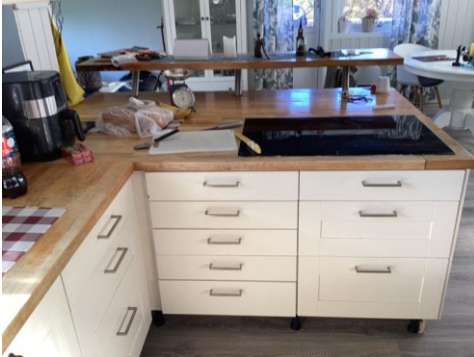
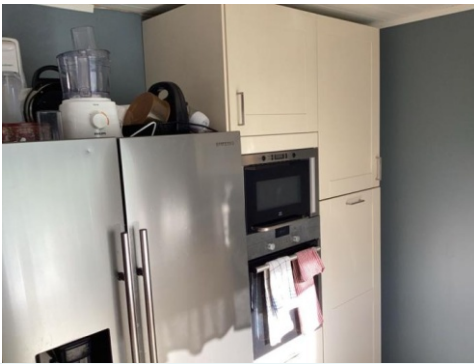
## 1. ETASJE > KJØKKEN

### TG 1 Avtrekk

Det er kjøkkenventilator med avtrekk ut.

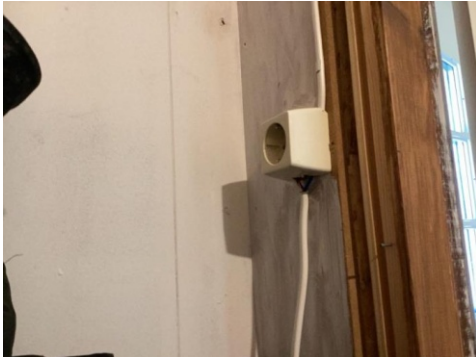
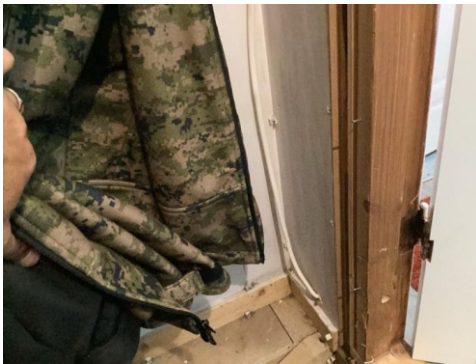
## TG 3 Branntekniske forhold

1. Er det skader på røykvarslere?  
**Nei**
2. Er det mangler for brannslukningsutstyr i boligen iht. forskriftskrav på søknadstidspunktet, men minst Byggeforskrift 1985?  
**Nei**
3. Er det skader på brannslukkingsutstyr eller er apparatet eldre enn 10 år?  
**Nei**
4. Er det mangler på røykvarsler i boligen iht. forskriftskrav på søknadstidspunktet, men minst Byggeforskrift 1985?  
**Ja**

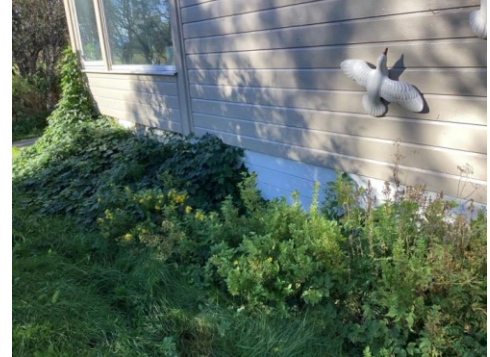
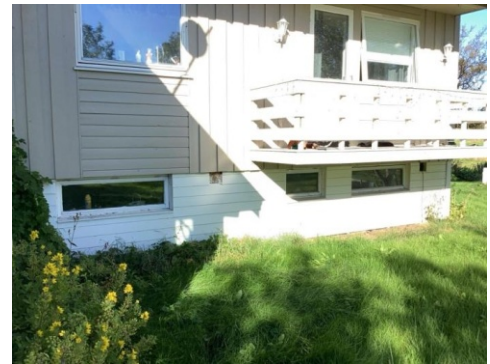
## Terrengforhold

Bygningen er beliggende i relativt flatt terreng. Opparbeidet terreng ved bygning, med plen og trafikkareal. I vesentlig grad er terrenget ved bygning flatt og lett hellende.

Stedvis helning mot bolig/ flatt og/ eller ikke hellende fra bolig med anbefalt helning i avstand på 3 m fra bolig. Det er viktig at terreng heller riktig i områder ved grunnmur. Overflatevann skal hurtigst mulig vekk fra bygning for på den måten å unngå unødvendig fuktbelastning på utvendig fuktsikring og drenering. Ideelt bør det i en avstand på min. 3 meter være god helling vekk fra grunnmur.

Terrengjustering bør vurderes foretatt.

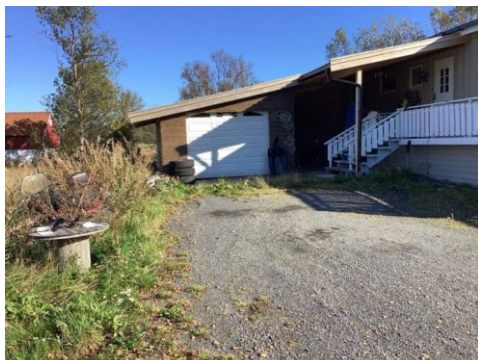
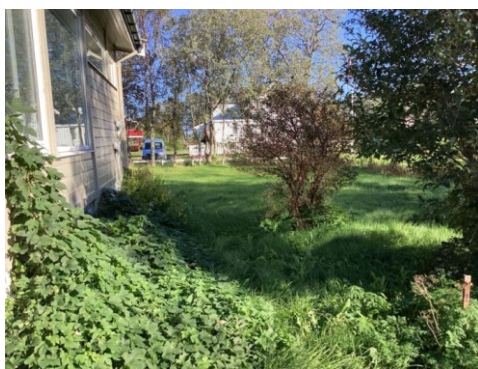
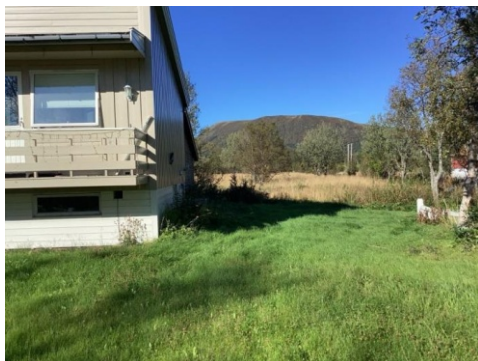
## TG.2 Utvendige vann- og avløpsledninger

Ukjent alder og ledningstype. Det legges til grunn at det mest sannsynlig er eldre rørtyper fra byggeår.

Det er ikke behov for utbedringstiltak siden anlegget fungerer i dag, men ut ifra alder kan skader plutselig oppstå på eldre anlegg. Tidspunkt for utskiftning av utvendig rør nærmer seg
