Tilstandsrapport

Enebolig

Gamlevegen 54, 6729 KALVÅG

Befaringsdato: 19.03.2024

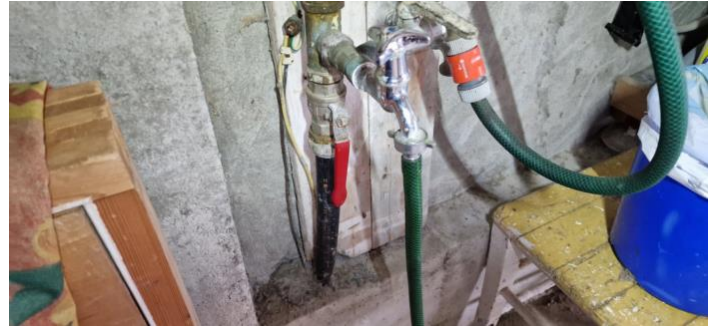
Vannutkaster og koblinger i vaskjekjelleren.

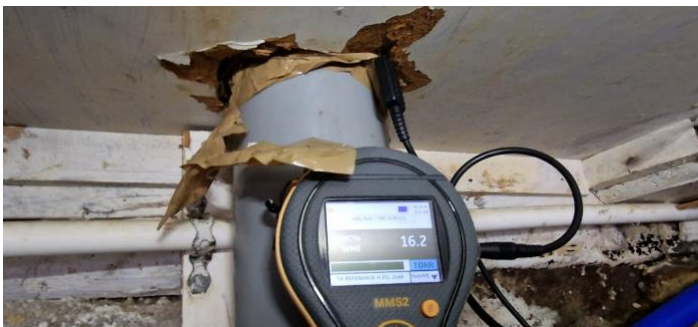
16.2% - antatt ok basert på at kjelleren generelt har ett fuktig inneklime.
