# Tilstandsrapport

Tomannsbolig

Bjørnstjerne Bjørnsons veg 4, 6412 MOLDE

Befaringsdato: 21.10.2024

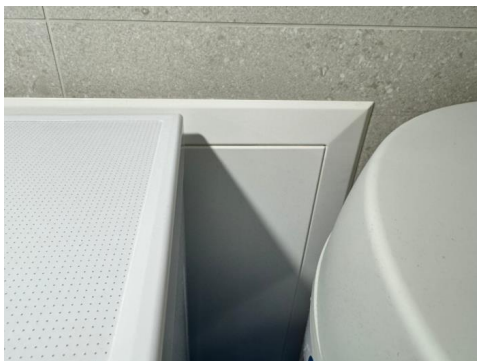
### TG 1 Avløpsrør

Leiligheten har ledningsnett for avløp og sluker av plast fra ca. 2022. Ledningsnett i grunn under bygningen er også av soil/plast ut i fra bygningens referansenivå/ombygging (ca. 2012).
