# Tilstandsrapport

Enebolig

Patterødveien 32, 1599 MOSS

Befaringsdato: 01.11.2024

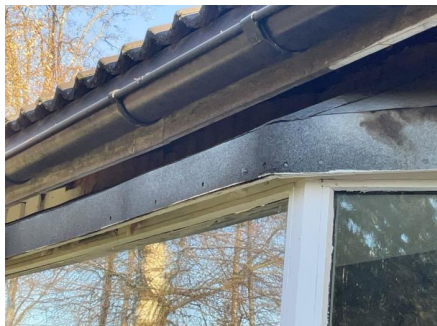
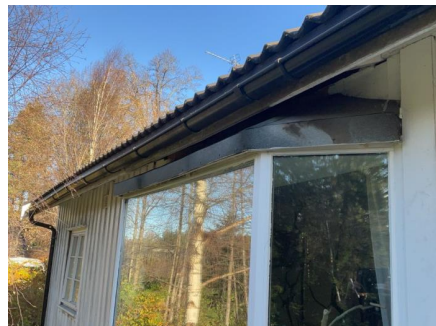
## TG 3 Nedløp og beslag

Takrenner og nedløp i plastbelagt stål.

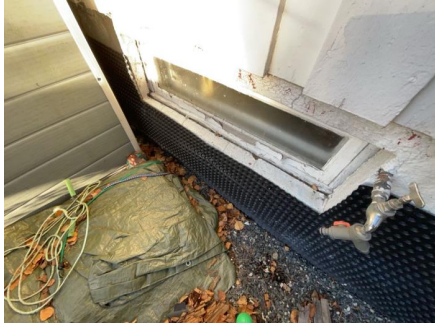
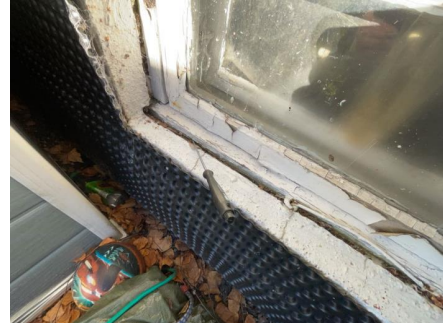
## ⚠ TG 3 Dører

Bygningen har malt hovedytterdør til kjeller

- Det er påvist dør(er) med fukt/råteskader.

Råteskader terskel og utvendig fuktskader på dørbblad, mangler beslag utvendig.

- Døren(e) står foran utskiftning.

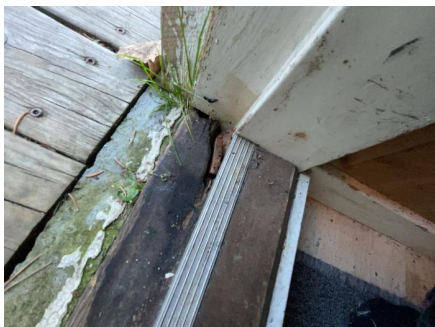
## ⚠ TG 2 Dører - 1. etg.

Bygningen har malt hovedytterdør og malt balkongdør i tre i 1. etasje.

- Det er påvist avvik rundt innsetningsdetaljer.

Montere beslag, utbedre håndtak.

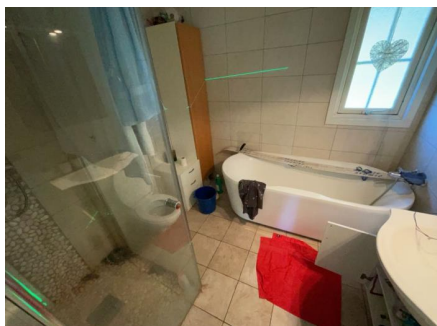
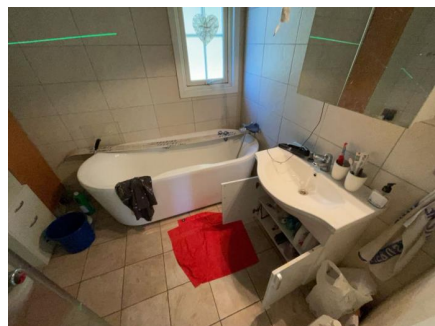
### 📍 TG 2 Overflater vegger og himling

- Overvåk tilstanden jevnlig. For å få tilstandsgrad 0 eller 1 må tettesjiktet skiftes ut, men tidspunktet for når dette er nødvendig er vanskelig å si noe om.
- Tiltak:

Rense sluk i dusj, demontere badekar for kontroll av løsning.

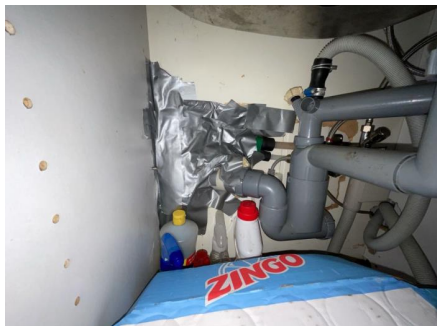
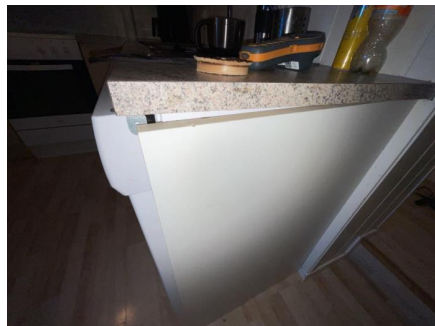
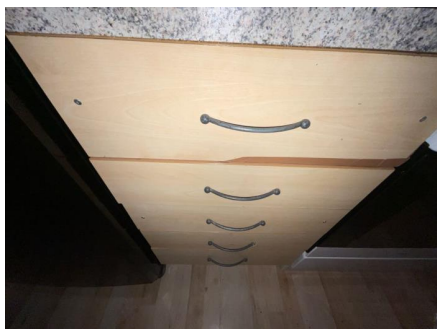
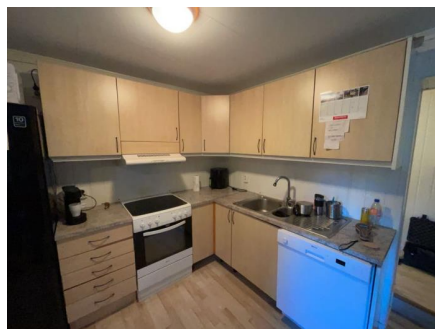
## KJELLER > STUE/KJØKKEN

#### Vurdering av avvik:

- Det må foretas tiltak for å lukke avviket.
- Det må foretas nærmere undersøkelser og tiltak for å etablere ventilasjon.

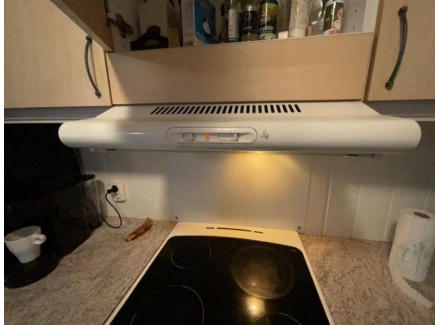
## 1. ETASJE > KJØKKEN

- Det er påvist skader på overflater/kjøkkeninnredning utover normal slitasjegrad.

Lokale utbedringer eller utskiftninger.

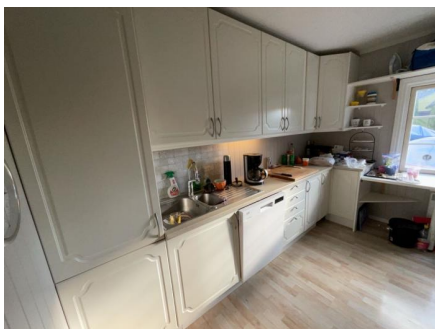
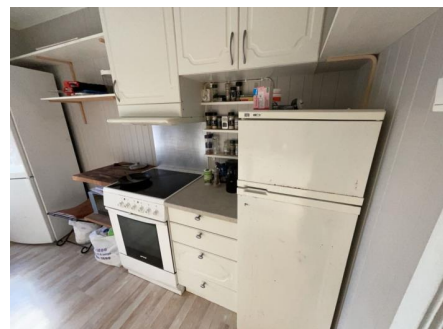
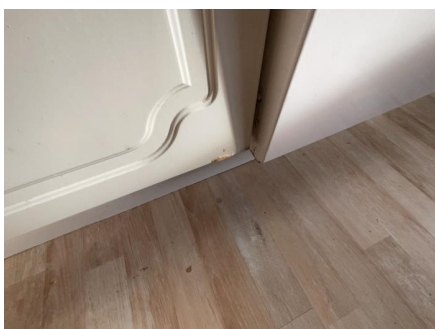
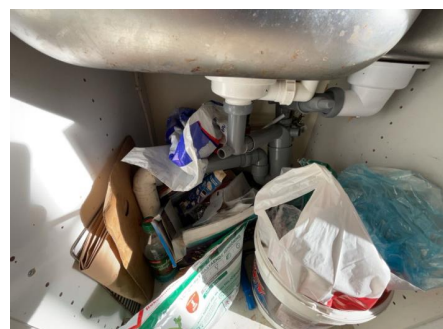
## 1. ETASJE > KJØKKEN

- Det er påvist at eventuelt lekkasjevann fra rør i rør system ikke ledes til sluk eller annen kompenserende løsning.
- Mer enn halvparten av forventet brukstid er passert på innvendige vannledninger.

- Det er ikke behov for utbedringstiltak siden anlegget fungerer i dag, men ut ifra alder kan skader plutselig oppstå på eldre anlegg.
- Anlegget må sjekkes av fagperson, som må utføre eventuelle tiltak på anlegget.

Eldre røranlegg bør byttes.

Vannrør rør i rør bør utbedres ved at anlegget monteres i vannskap, slik Byggforsk side detaljblader viser.

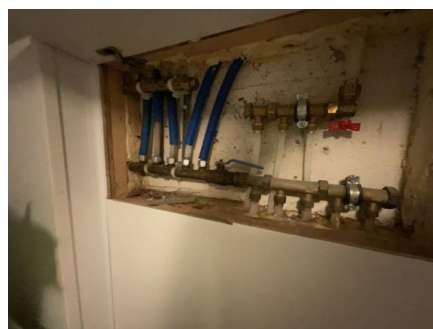
### TG 2 Avløpsrør

Det er avløpsrør av støpejern, deler av anlegget som er opplyst montert i 2015 er i plast.

- Det er påvist ufagmessig utførelse av avløpsledninger.
- Mer enn halvparten av forventet brukstid er passert på innvendige avløpsledninger.
- Det er avvik:

- Tiltak:
- Det er ikke behov for utbedringstiltak siden anlegget fungerer i dag, men ut ifra alder kan skader plutselig oppstå på eldre anlegg.
- I forbindelse med oppgradering av våtrom vil det være naturlig med utskiftning av rør.
- Tidspunkt for utskiftning av avløpsrør nærmer seg.

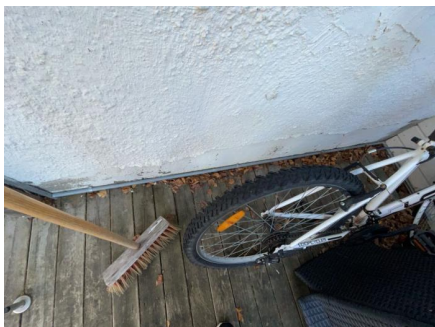
## 📍 TG 2 Terrengforhold

Terreng er opparbeidet inn mot vegger i kjeller.

- Det bør foretas terrengjusteringer.

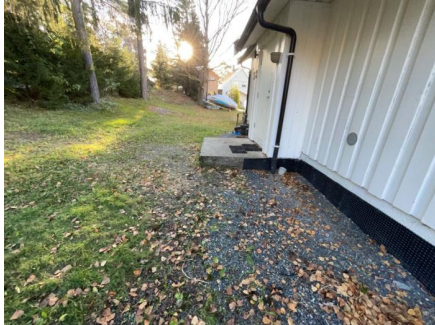
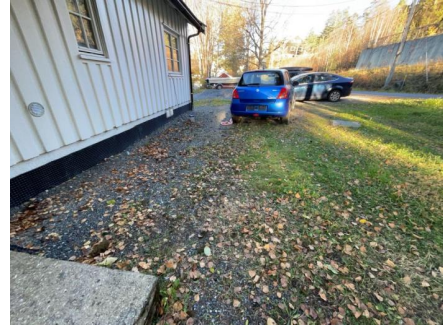
## TG1 Utvendige vann- og avløpsledninger

Utvendige avløpsrør er av plast og er fra 2015. Det er offentlig avløp via private stikkledninger. Utvendige vannledninger er av plast (PEL) og er fra 2015. Det er offentlig vannforsyning via private stikkledninger.
