Tilstandsrapport

Enebolig

Sauheradvegen 1700, 3683 NOTODDEN

Rapportdato: 20.11.2024

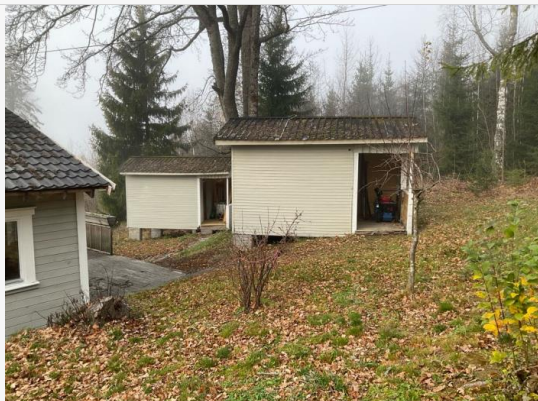
Bod

Det er en enkel bod med tregulv, vegger i bindingsverk og saltak tekket med stålplater. Bygget står på provisoriske fundamenter i Leca-blokker. Bygget er på 6,8 m² med en veranda på 3 m² i forbindelse med inngangsparti. Bygget er en brakke som er flyttet til plassen.

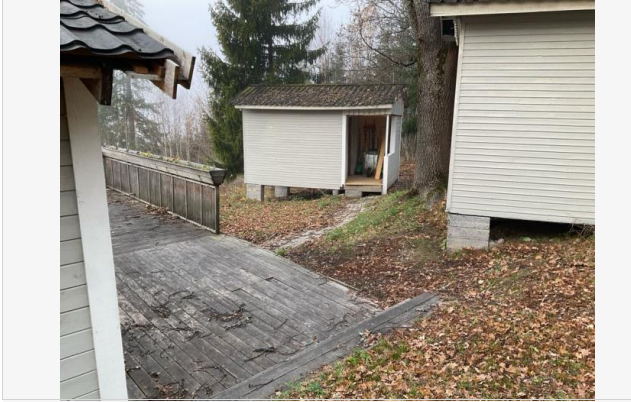
Bod/verksted

Det er en enkel bod med tregulv, vegger i bindingsverk og saltak tekket med stålplater. Bygget står på provisoriske fundamenter i Leca-blokker. Bygget er på 6,8 m² med en veranda på 3 m² i forbindelse med inngangsparti. Eier bruker bygget til verksted. Bygget er en brakke som er flyttet til plassen.
